Bau- und Umweltschutzzdirektion
Kanton Basel-Landschaft

Amt für Umweltschutz und Energie

Zustand der Oberflächengewässer in der Gemeinde Bubendorf

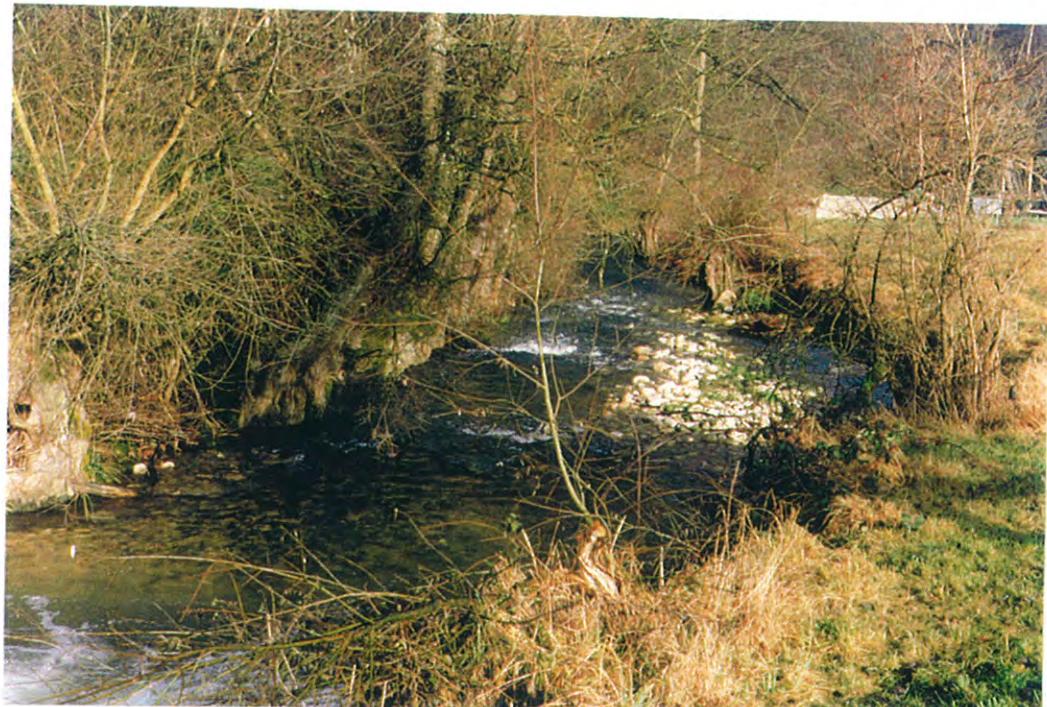
Hinterer Frenke unterhalb Siedlung „Beuggen“ mit naturnaher Uferausbildung

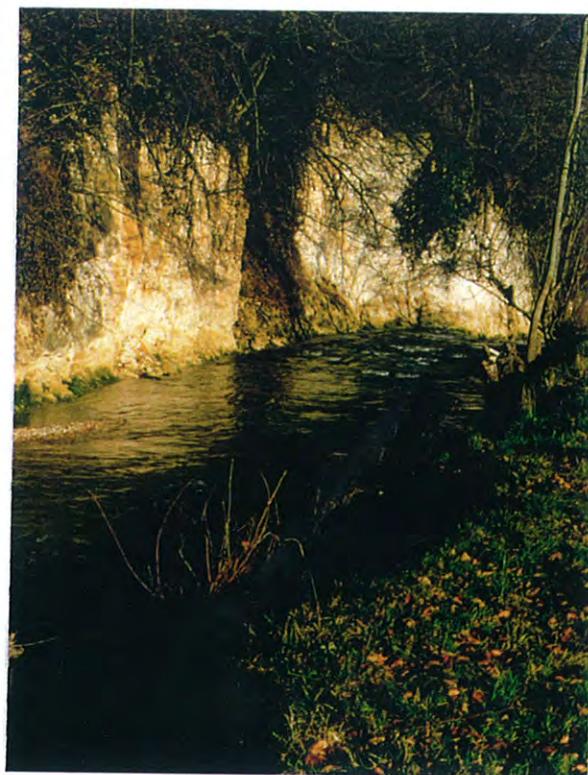
Hinterer Frenke entlang eines Felsriegels vor der Vereinigung mit der Vorderen Frenke

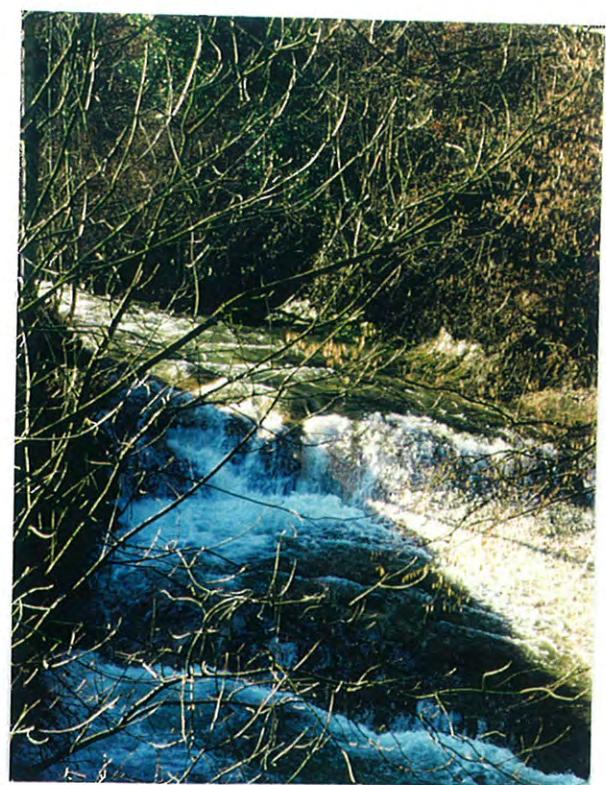
Felsschwelle mit Kolk vor dem Zusammenfluss mit der Vorderen Frenke

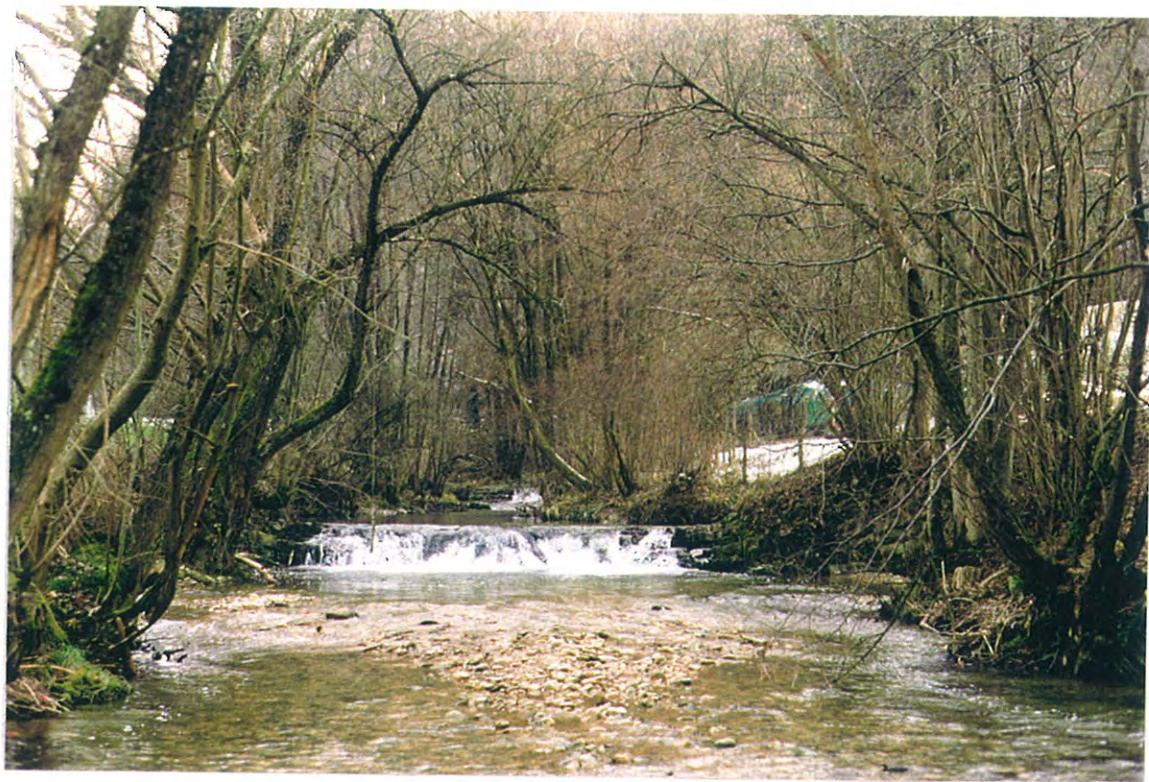
Vordere Frenke im Gebiet „Unteres Talhus“: naturnahe Ausgestaltung

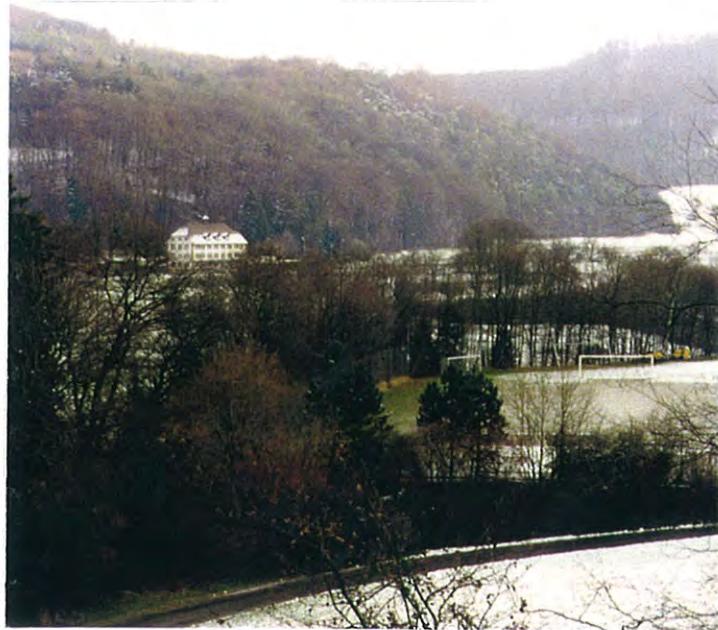
Ansicht „Mittelbrüel“ mit **Vorderer Frenke**

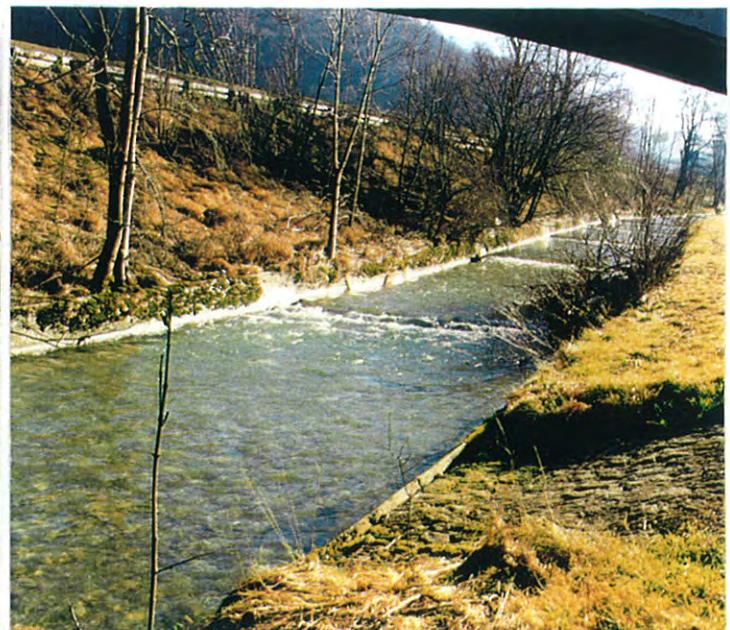
Auch bezüglich Verbauung ist die Situation in Bubendorf erfreulich. Die Fliessgewässer präsentieren sich insbesondere ausserhalb des Baugebiets über weite Strecken naturnah und unverbaut. Eine Ausnahme diesbezüglich macht die Vordere Frenke im Gebiet „Talhus“. Diese ist über weite Strecken begradigt und stark verbaut.

Vordere Frenke im Abschnitt „Oberes Talhus“:
monoton und stark verbaut

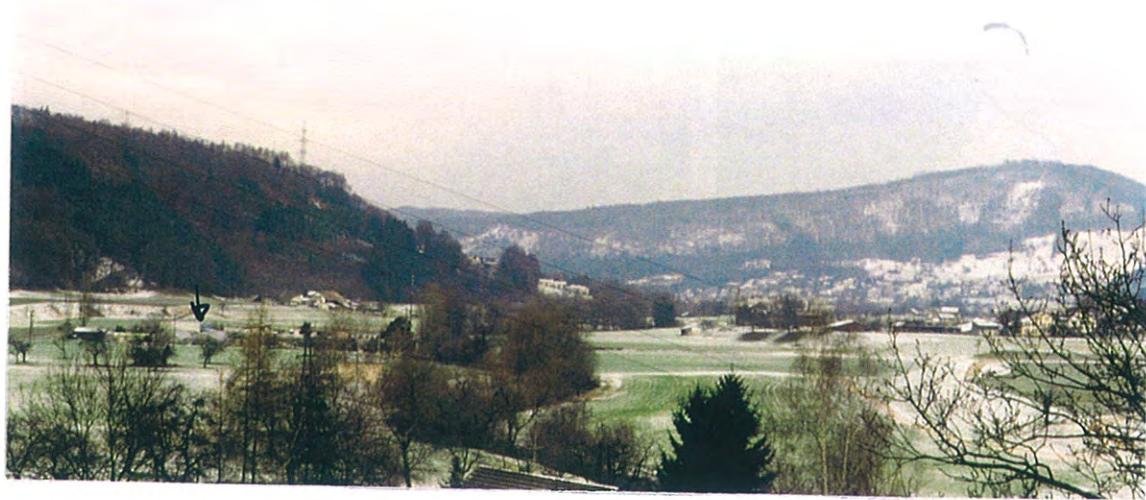
Blick nach Liestal. Die **Frenke** verläuft in diesem Gebiet in einem natürlichen Bachbett. Links ist die ARA Bubendorf sichtbar.

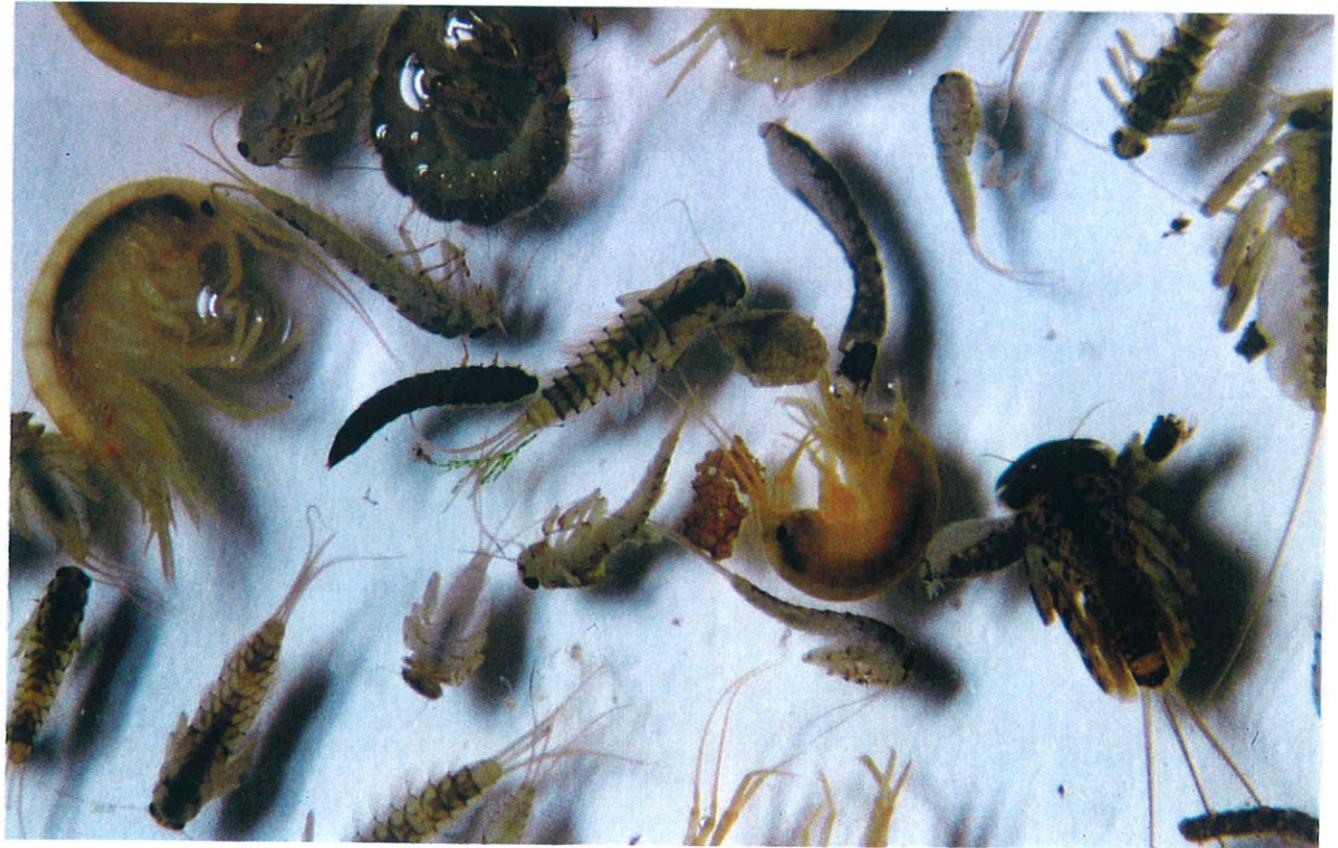
Die wichtigsten Fischnährtiere in der **Frenke**: Flohkrebse, Eintagsfliegenlarven, Köcherfliegenlarven und Käfer.

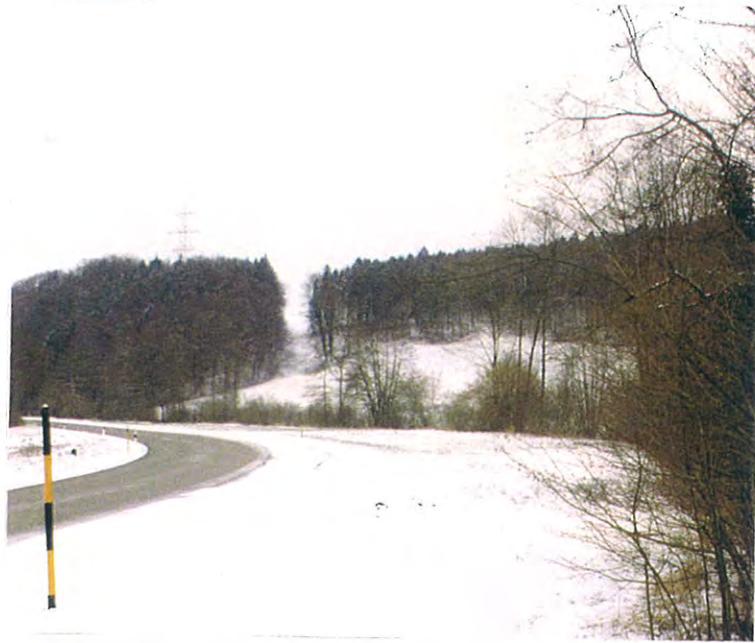
Fluebach im Gebiet „Siglisberg“

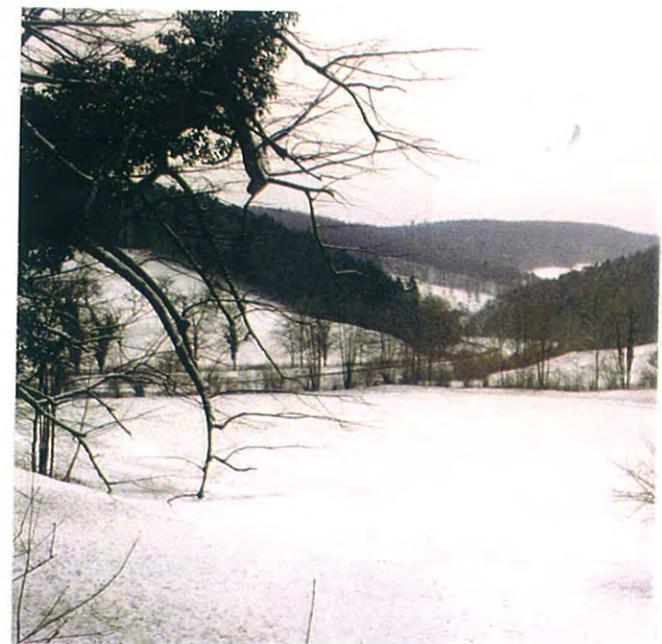
Zusammenfluss des **Fluebachs**
mit dem Sormattbächli

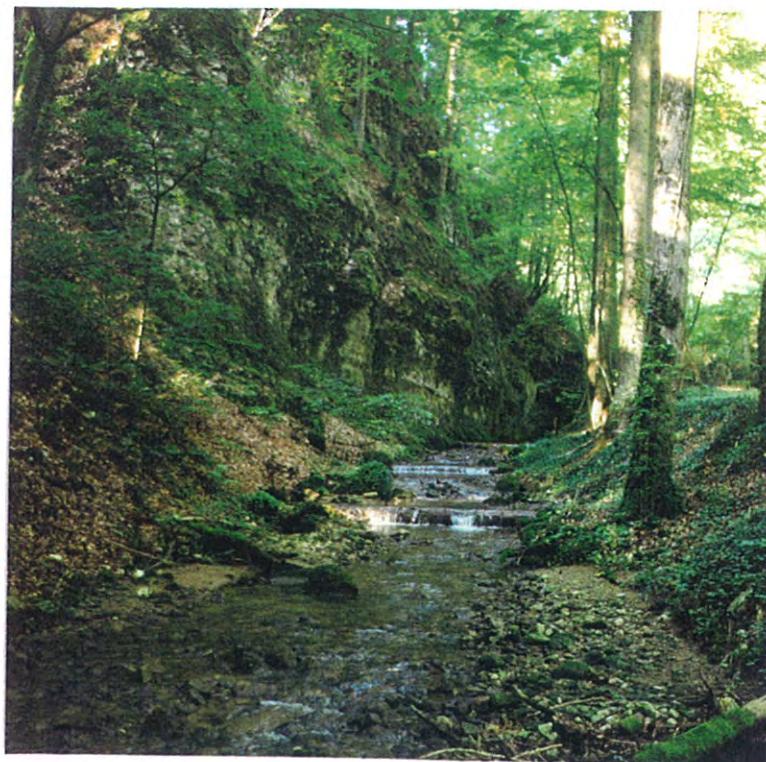
Fluebach im Gebiet „Gutenfels“: naturnah

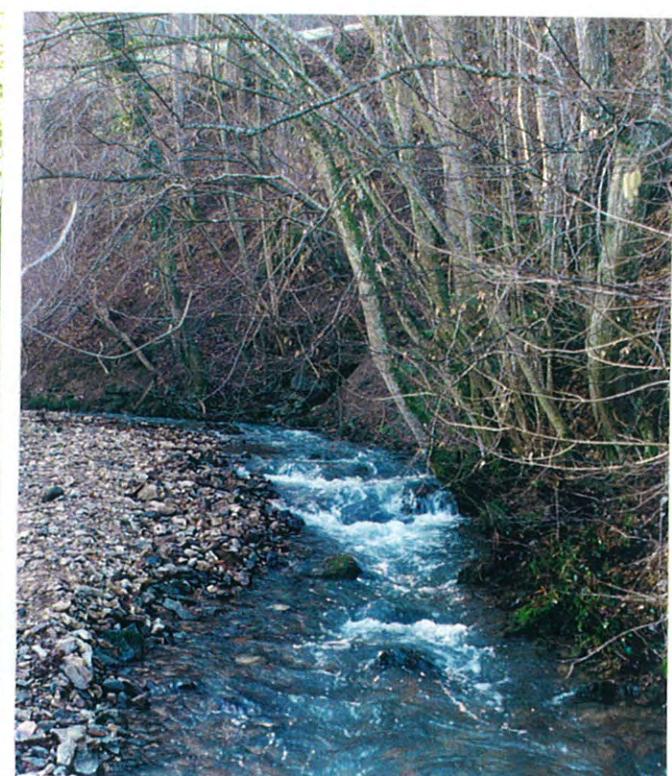
Fluebach kurz vor der Einmündung
in die Hintere Frenke

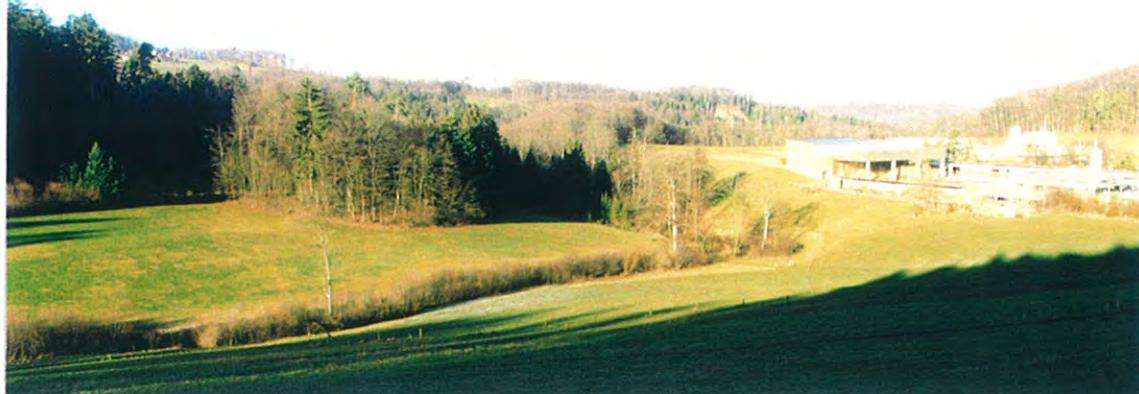
Schlossgrabenbächli im Gebiet „Arxhof“

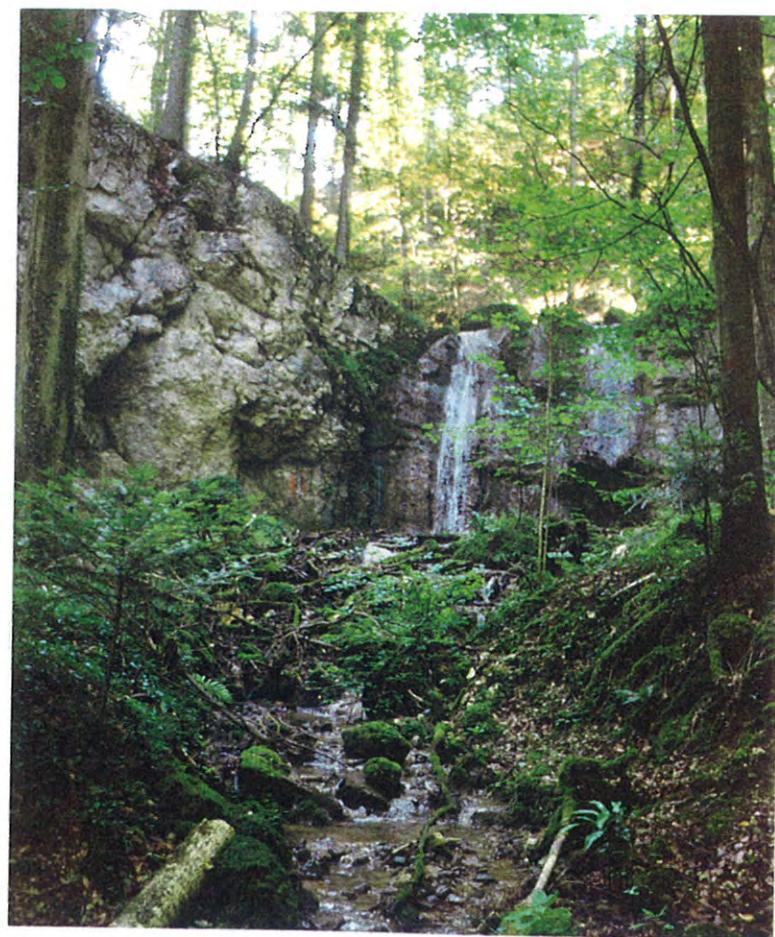
Schlossgrabenbächli mit Wasserfall vor der Einmündung in den Fluebach

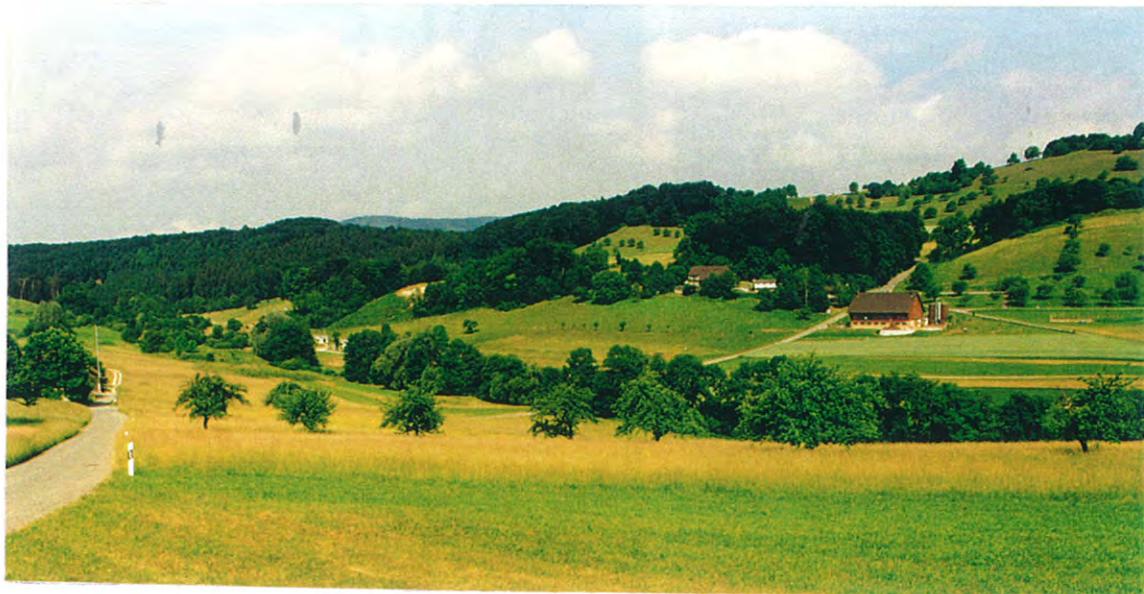
Riedbächli im Gebiet „Riedenrain“, welches heute als Waffenplatz genutzt wird

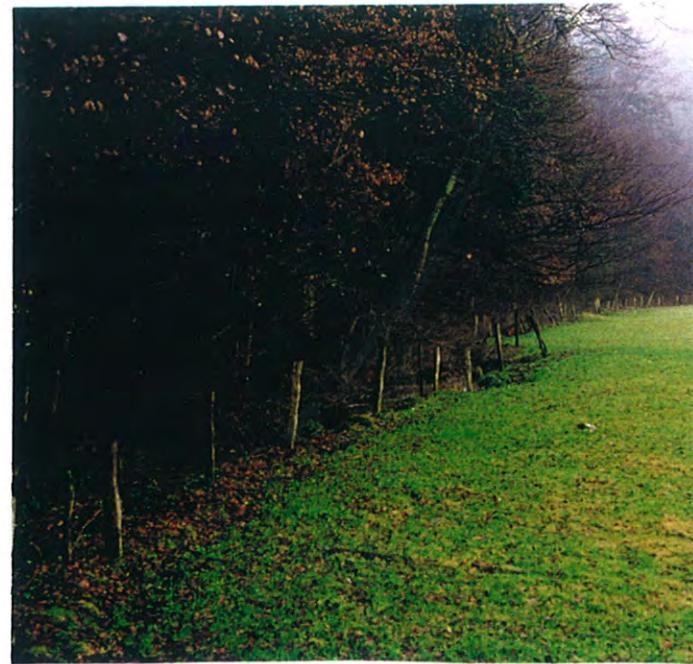
Riedbächli als Grenzgewässer im Gebiet „Ischlag“

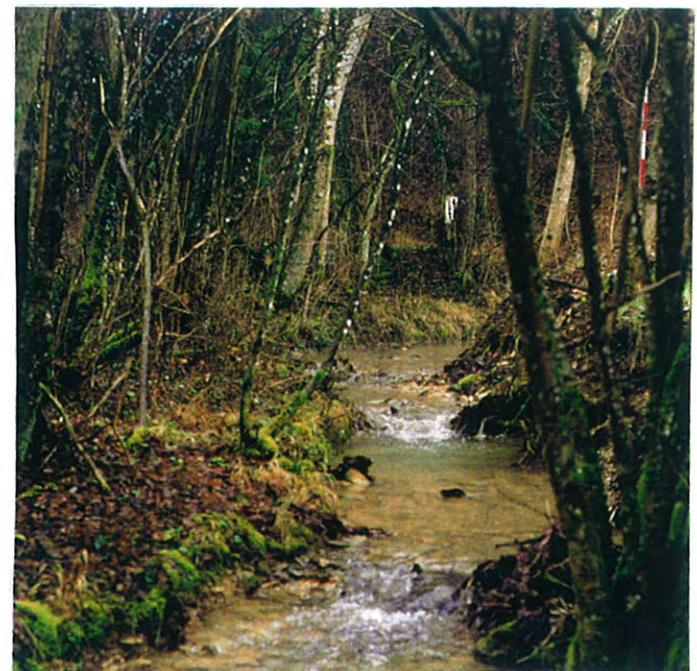
Das **Riedbächli** verläuft mehrheitlich sehr naturnah (hier im Gebiet „Stocken“)

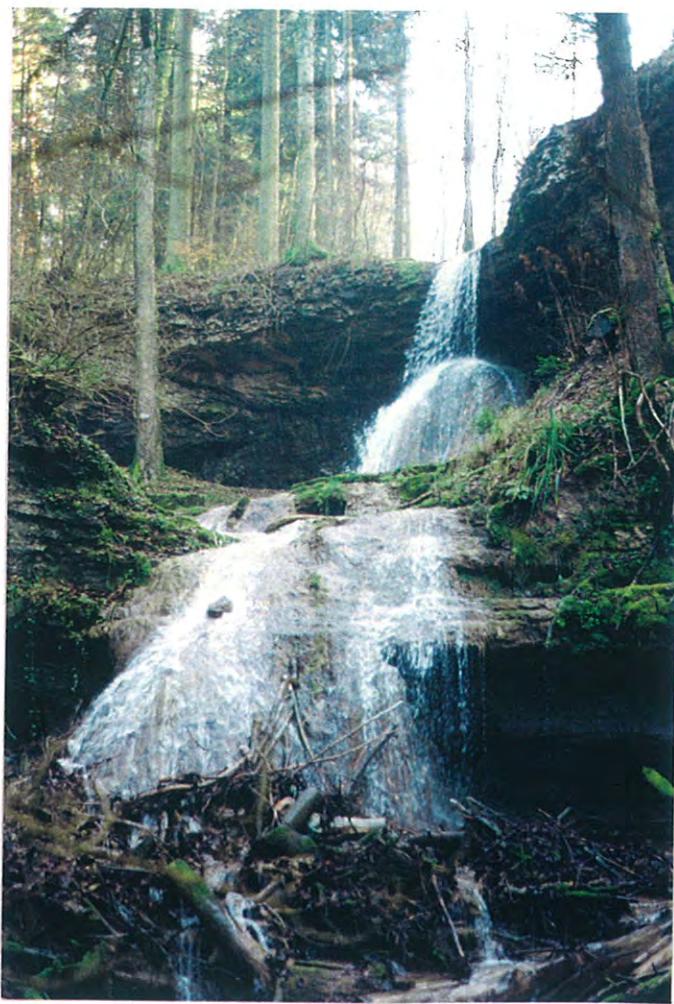
Sormattbächli im Naturschutzgebiet unterhalb „Wildenstein“ mit imposantem Wasserfall

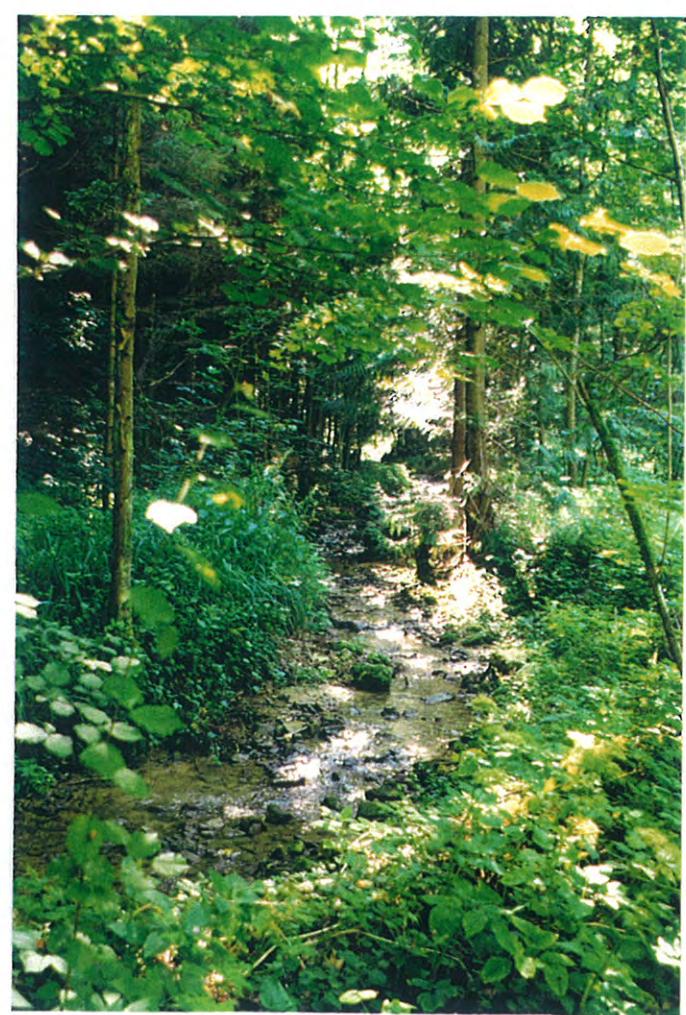
Sormattbächli im Naturschutzgebiet

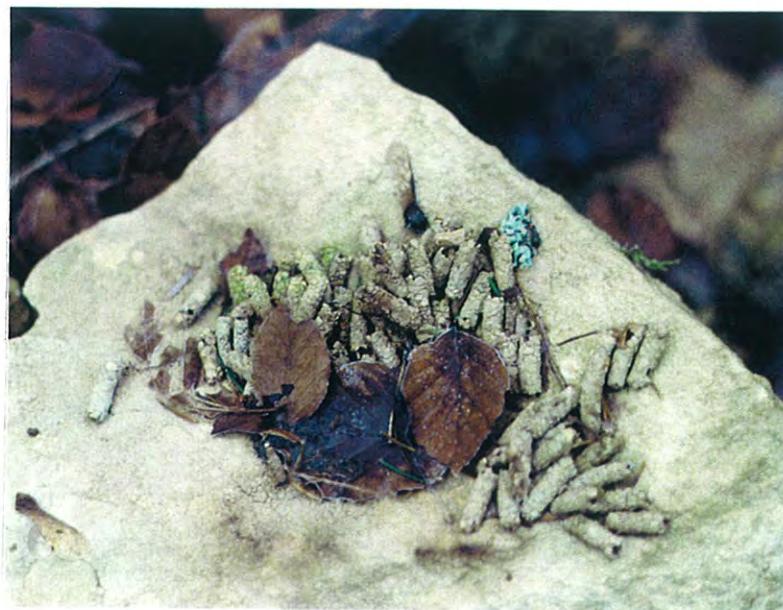
Köcherfliegen mit Köcher aus dem Sormattbächli

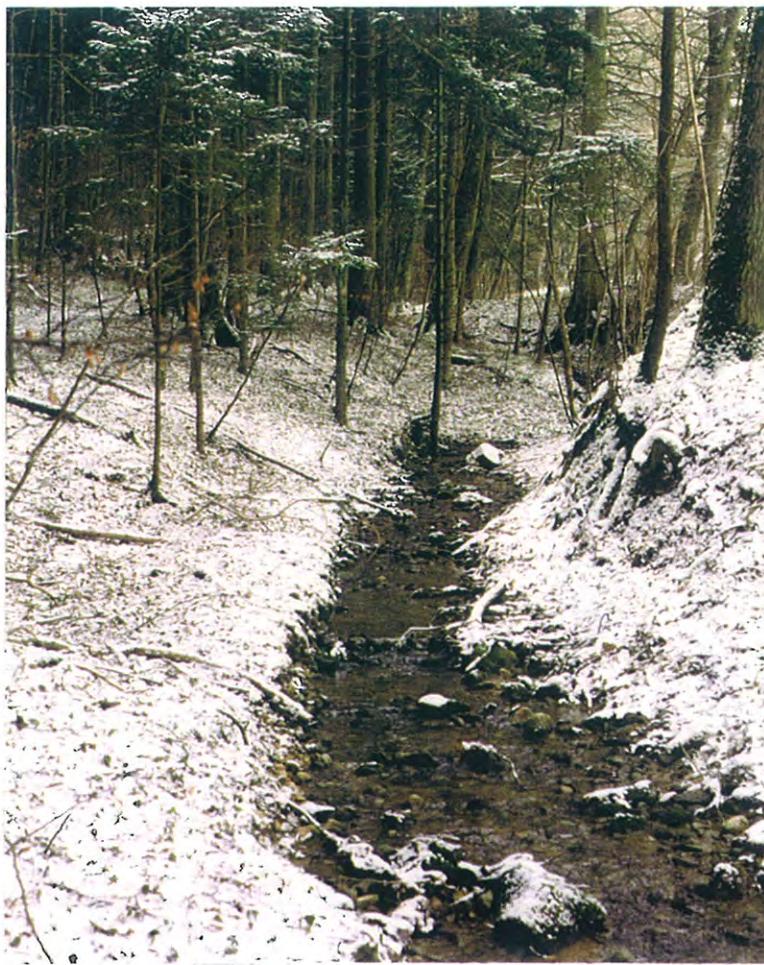
Tannenbodenbächli im Gebiet „Tannenboden“

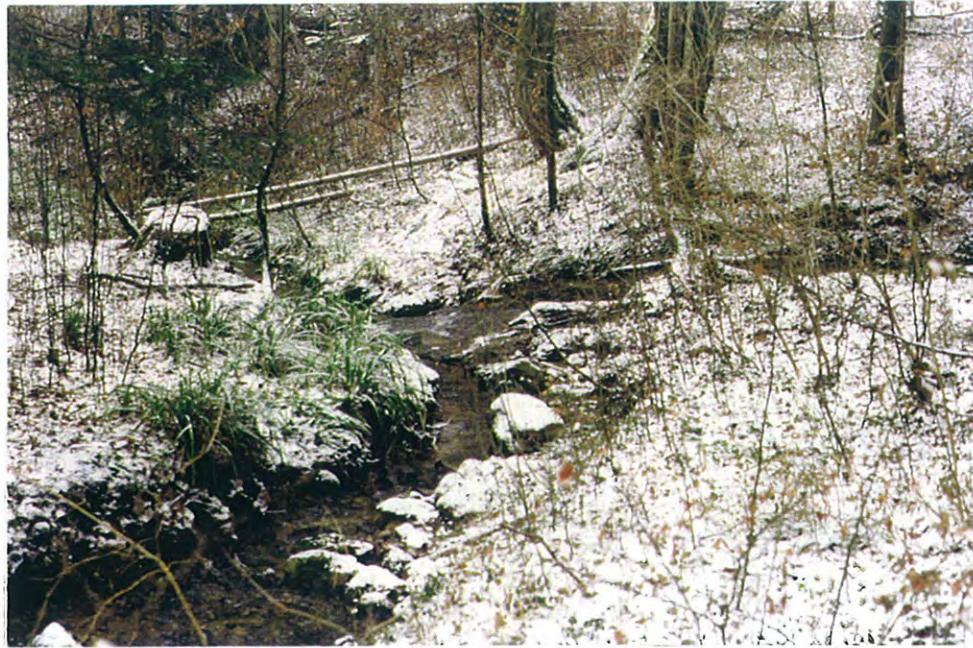
Zusammenfluss des Tannenbodenbächlis mit dem Sormattbächli

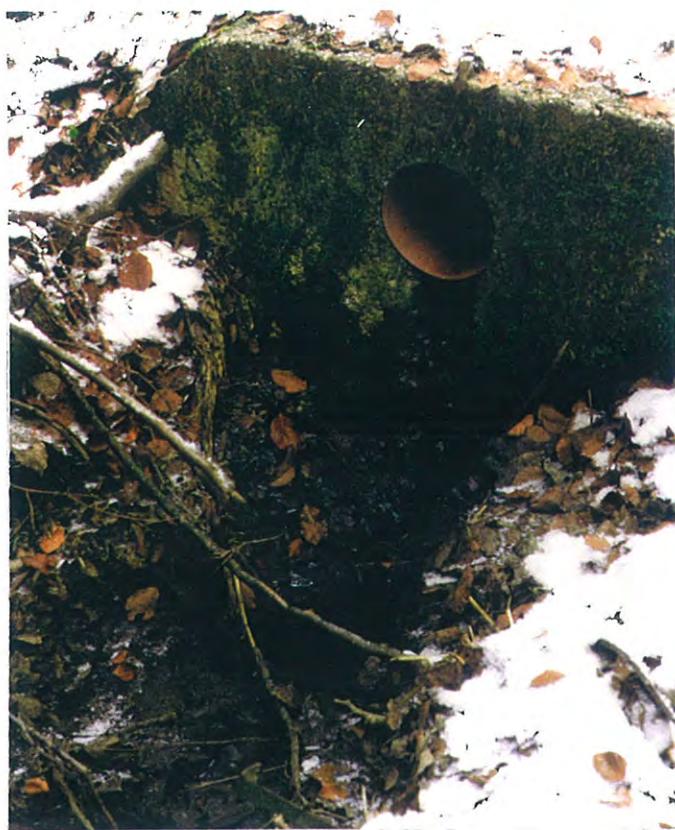
Ausgangspunkt des **Teufelenbächlis** ist eine
Drainage

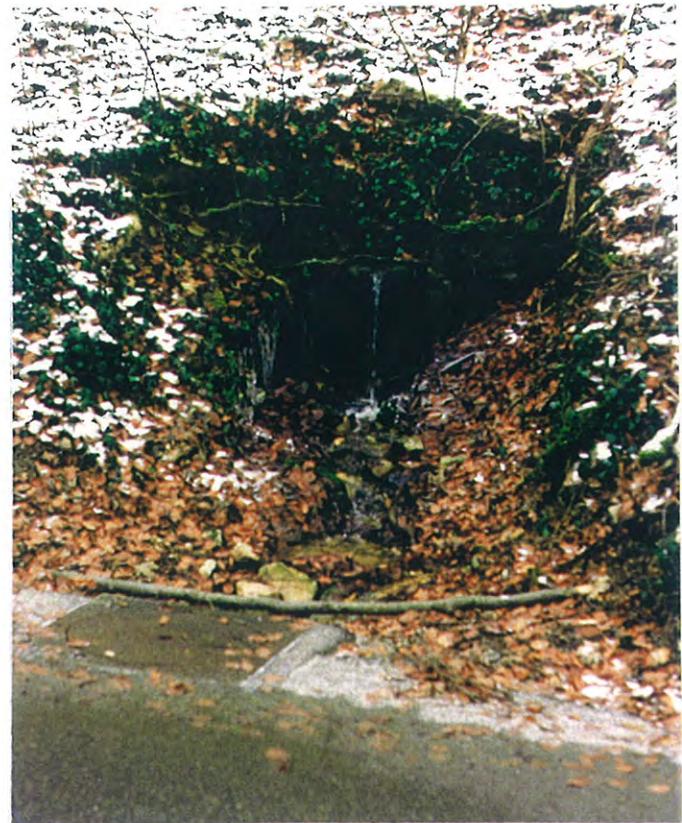
Quellzufluss in das **Teufelenbächli**

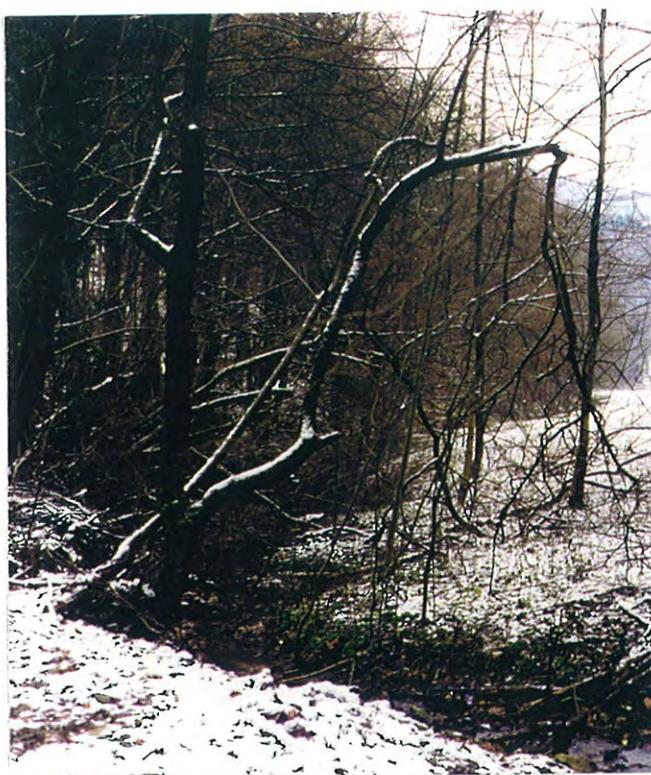
Teufelenbächli im oberen Abschnitt „Teufelen“:
hier noch naturnah

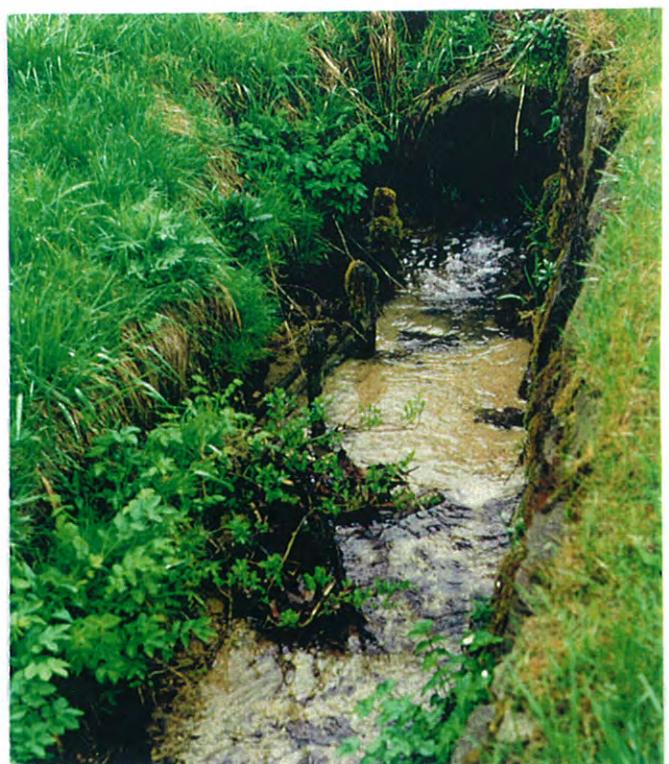
Der mittlere und untere Abschnitt des
Teufelenbächlis ist verbaut oder eingedolt

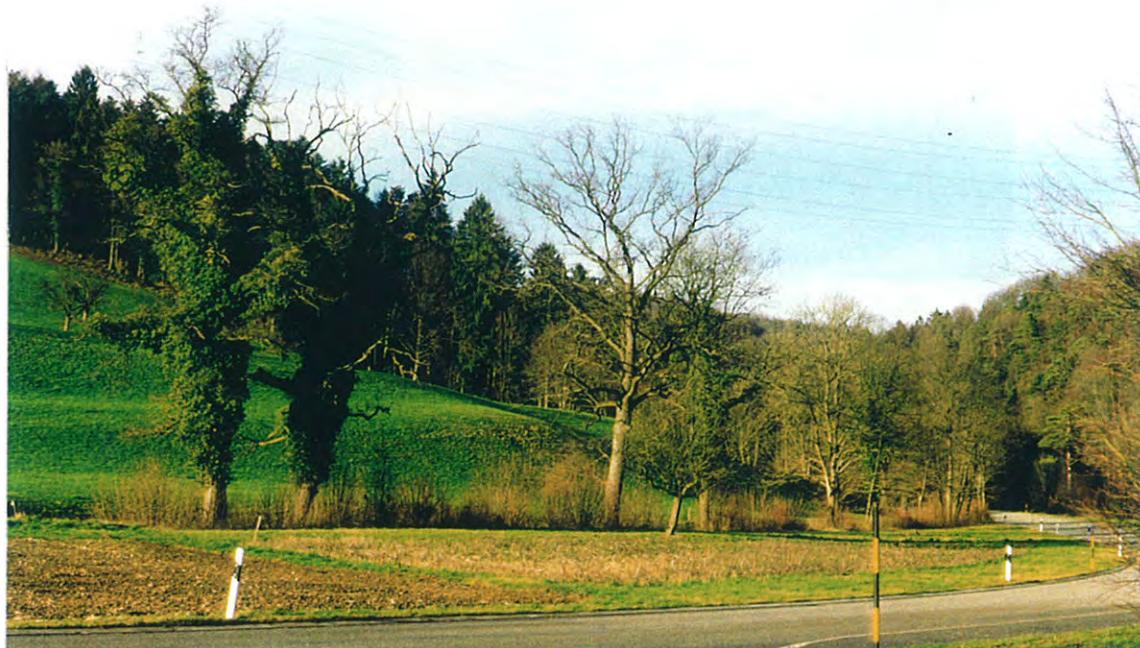
Das **Grosstannenbächli** verläuft parallel zum Fluebach in einem dichten Uferstreifen

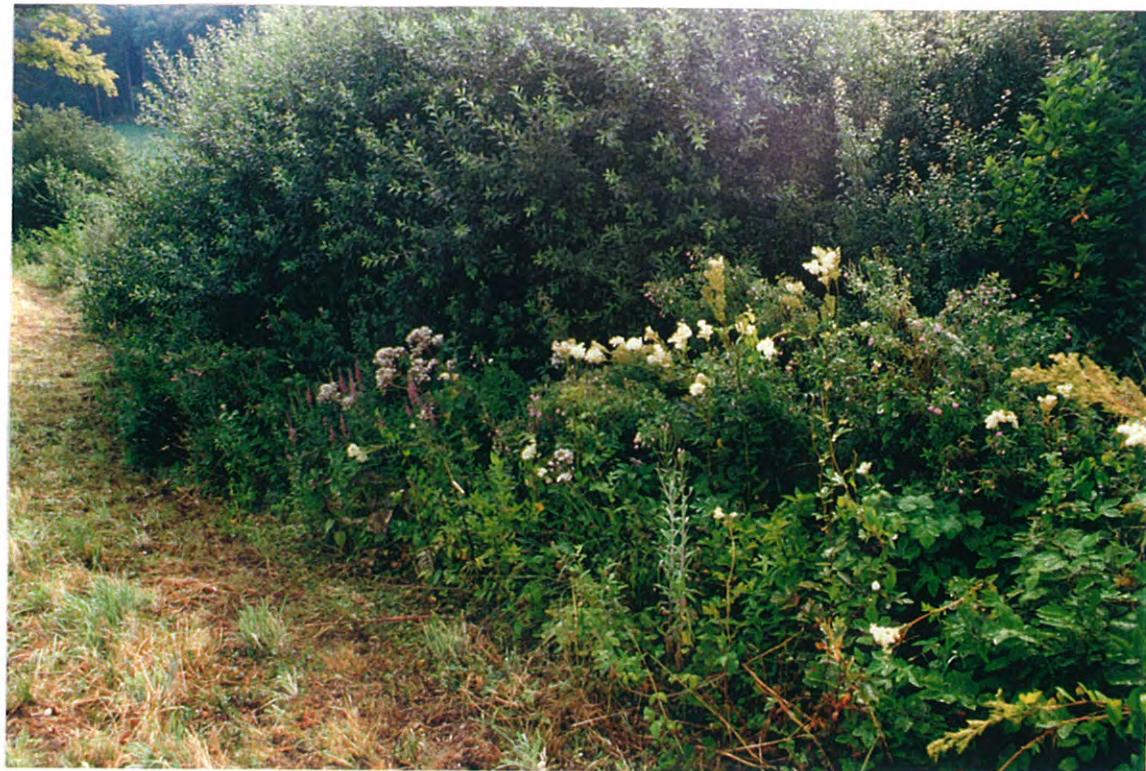
Uferstreifen des **Grosstannenbächlis**: Uferstreifen haben wichtige Schutzfunktionen als Pufferzone zum landwirtschaftlich genutzten Umland.

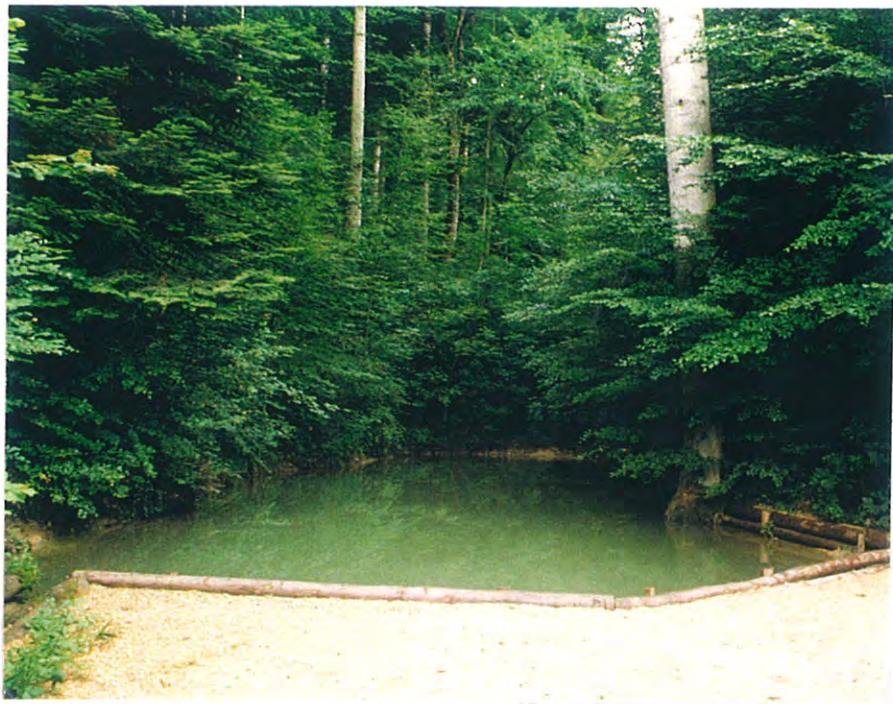
Innerhalb des Waldabschnittes im Gebiet „Imlischberg“ speist das **Imlisbergbächli** einen Weiher

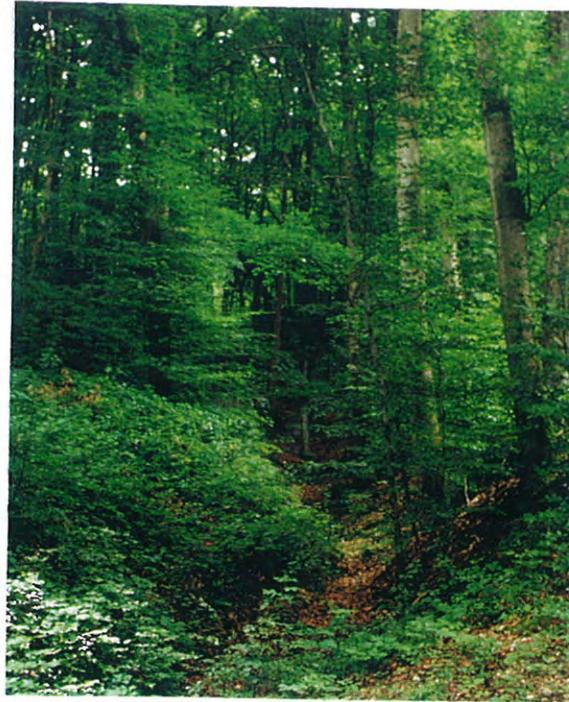
Imlisbergbächli innerhalb des Waldabschnittes „Imlischberg“.

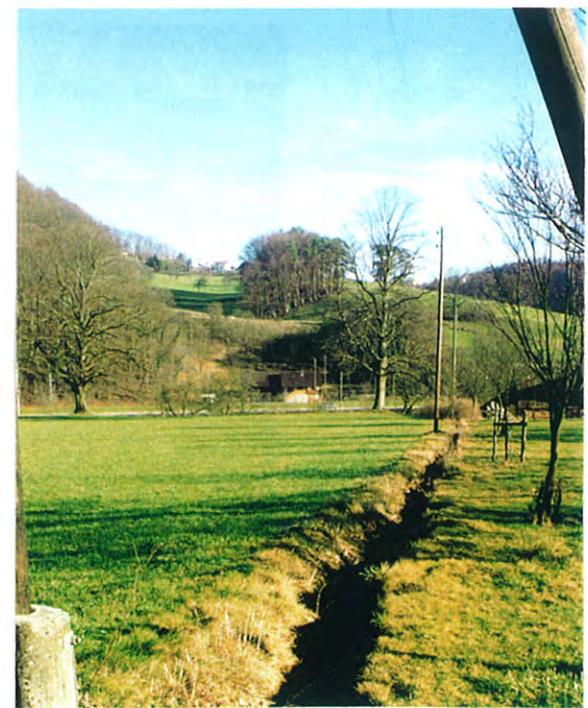
Imlisbergbächli nach der Siedlung „Oberes Talhus“: mehrheitlich trocken

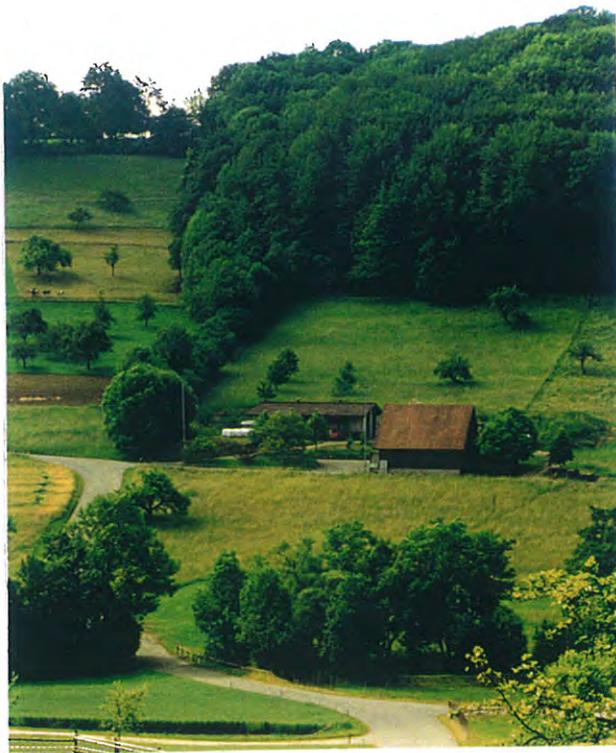
Einzugsgebiet des **Kapfbächlis** im Gebiet „Angelsburg“

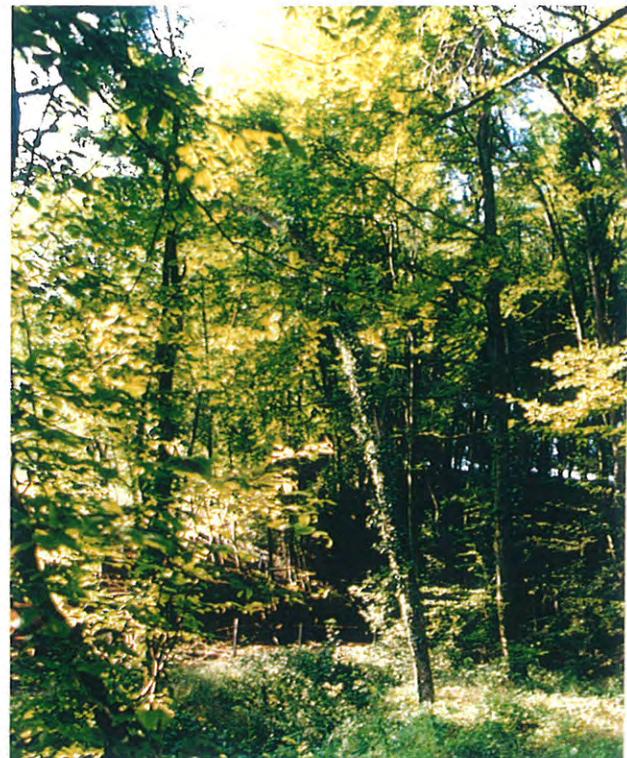
Das **Kapfbächli** verläuft unscheinbar in einer Waldschneise

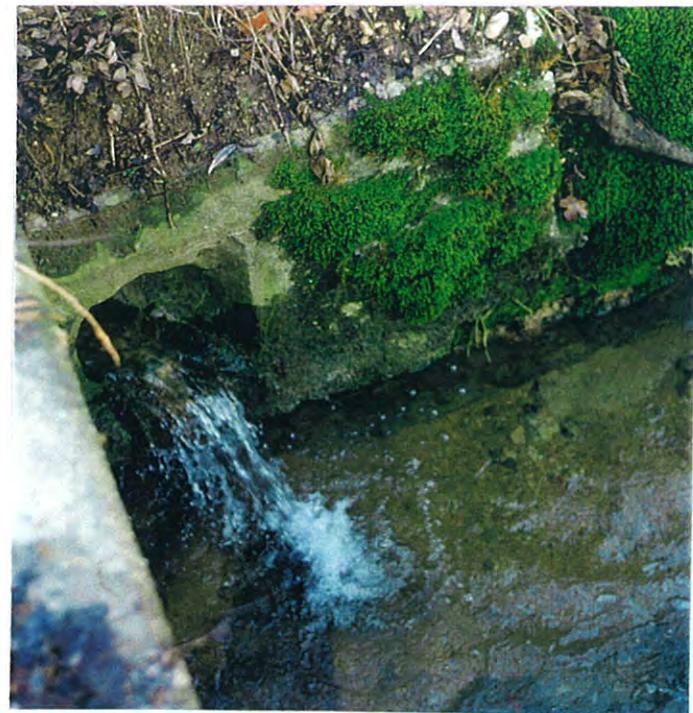
Einmündung des **Kapfbächlis** in das Riedbächli

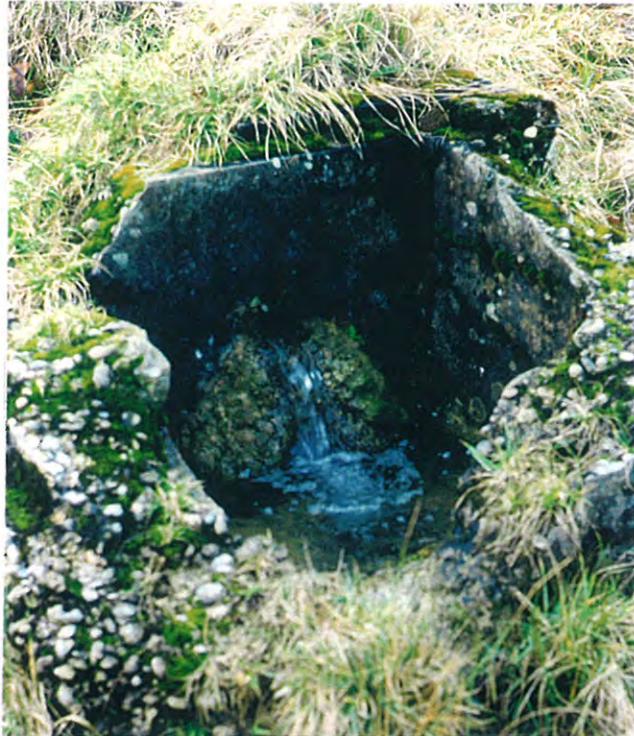
Einer der verschiedenen Quellzuflüsse, die das
Öschbächli speisen (hier im „Talboden“)

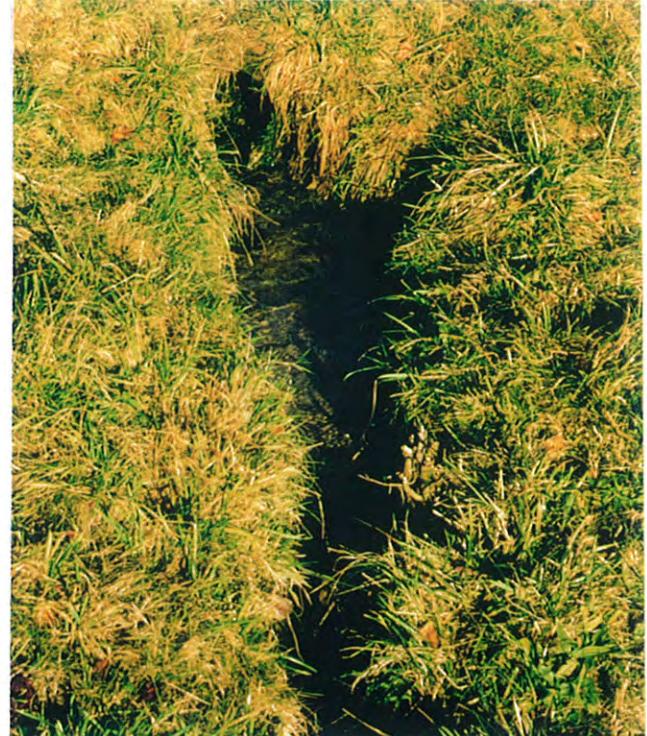
Drainagezufluss aus dem Gebiet
„Falkenrain“

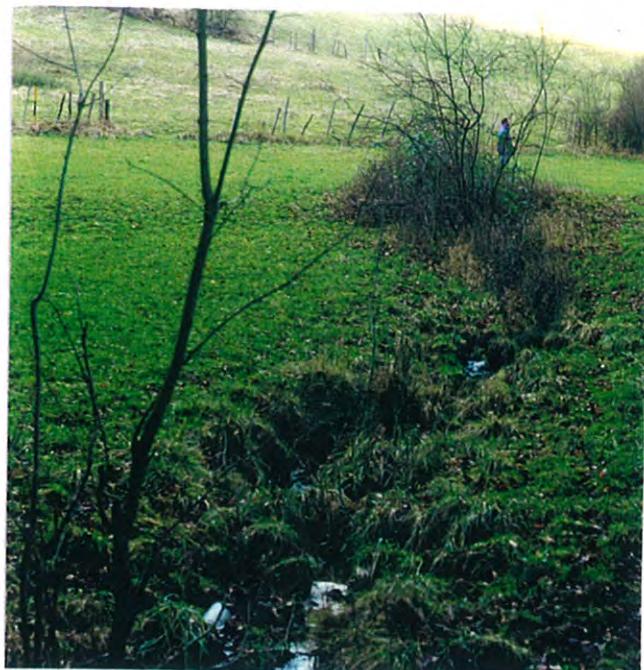
Sehr naturnaher Abschnitt des **Öschbächlis**
(Mittelabschnitt)

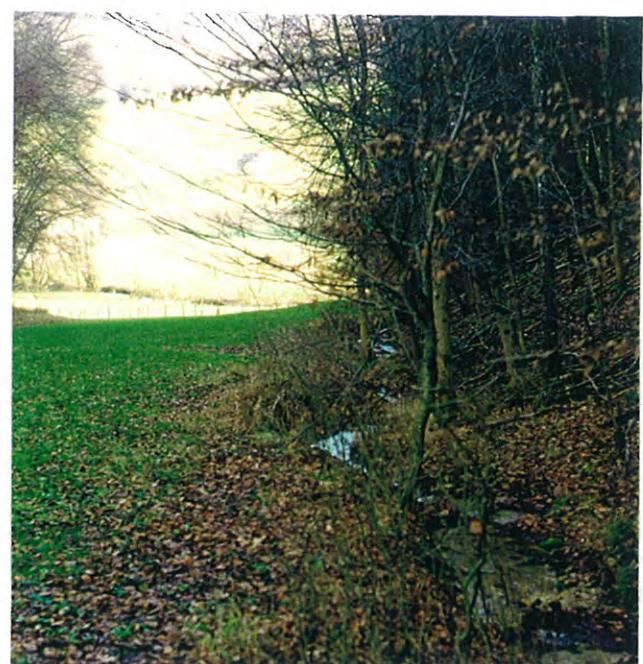
Öschbächli vor der Einmündung in die
Hintere Frenke

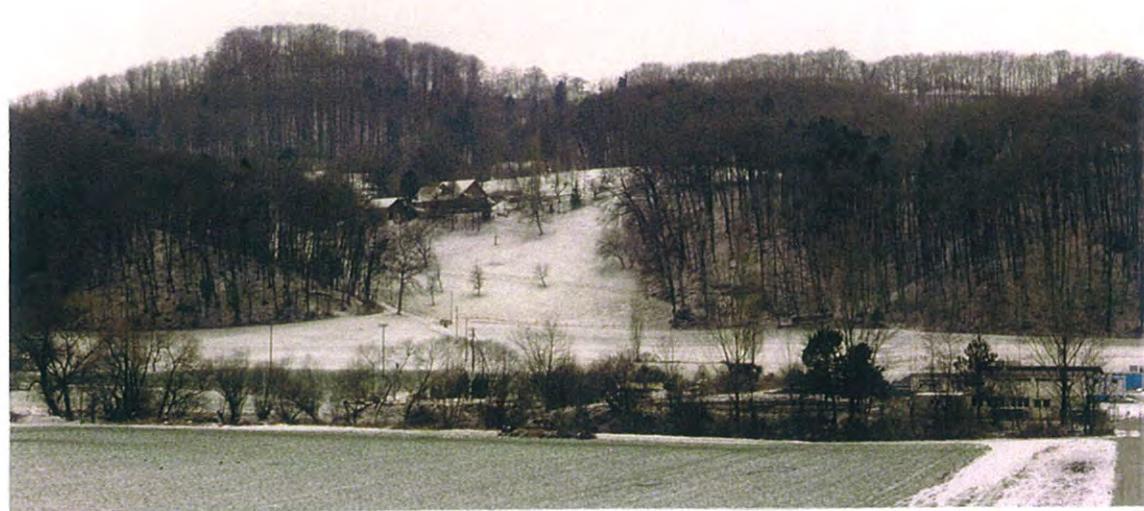
Siedlung „Sunnweid“: Einzugsgebiet des **Sunnweidbächlis**, welches mehrheitlich eingedolt verläuft
