Bau- und Umweltschutzzdirektion
Kanton Basel-Landschaft

Amt für Umweltschutz und Energie

Zustand der Oberflächengewässer in der Gemeinde Bubendorf

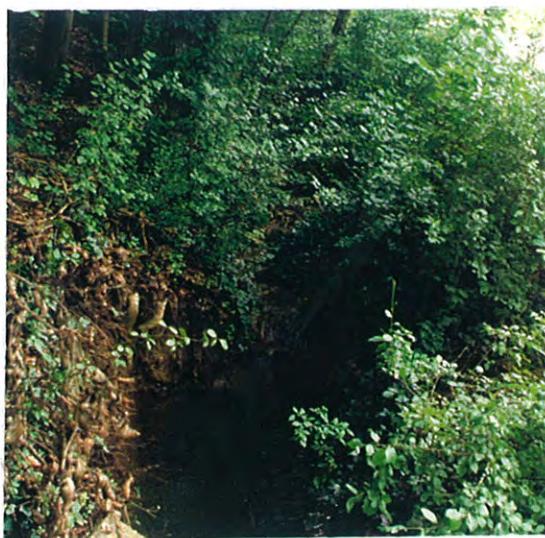
Sunnweidbächli unterhalb der Siedlung „Sunnweid“ vor der Eindolung

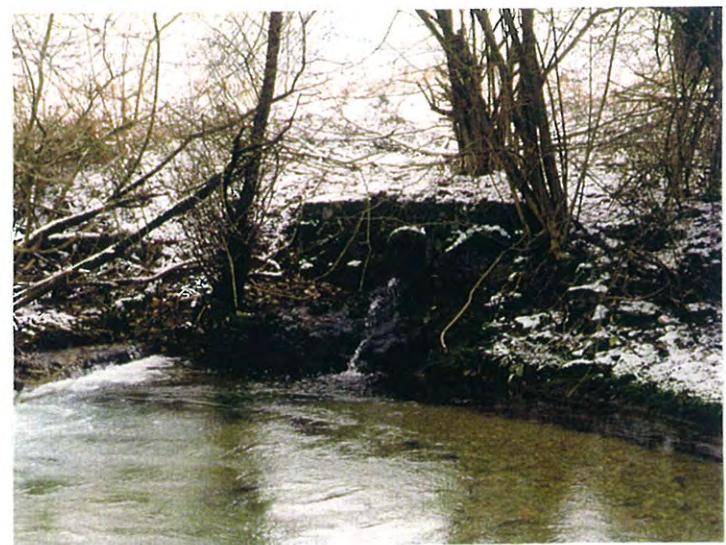
Einmündung des **Sunnweidbächlis** in die Frenke

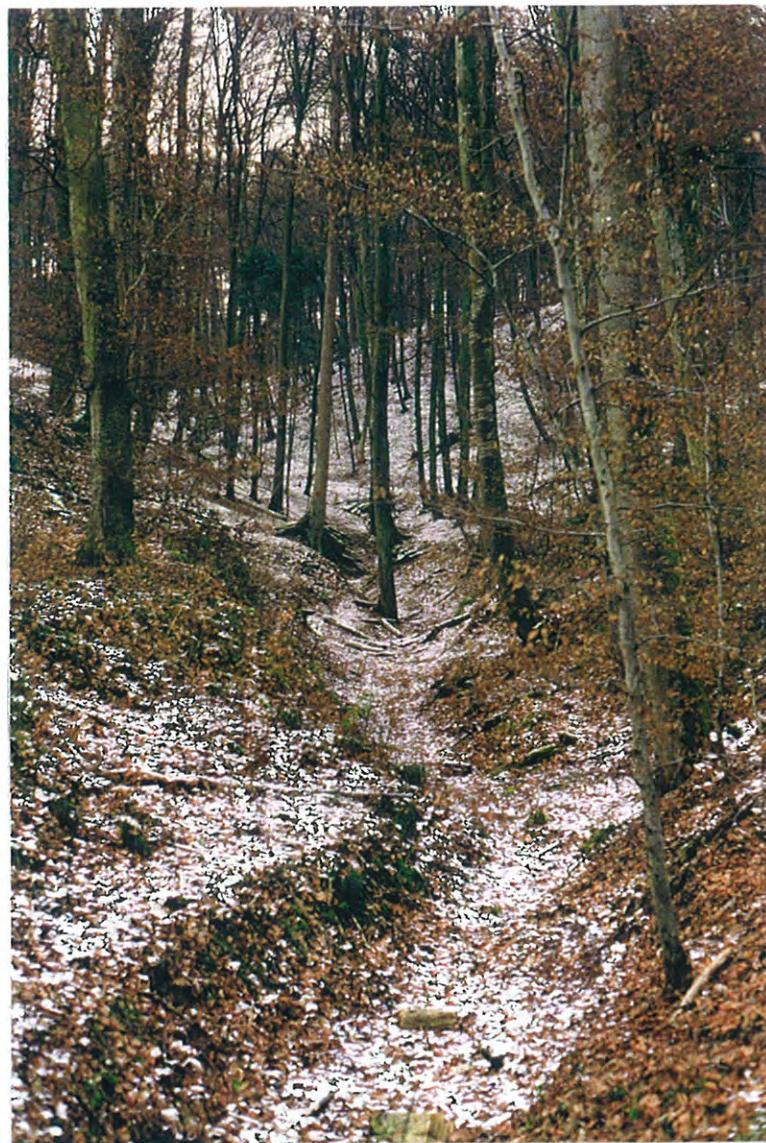
Talholdenbächli innerhalb des Waldabschnittes: Das Kleingewässer zeigt nur im oberen Abschnitt eine dauernde Wasserführung.

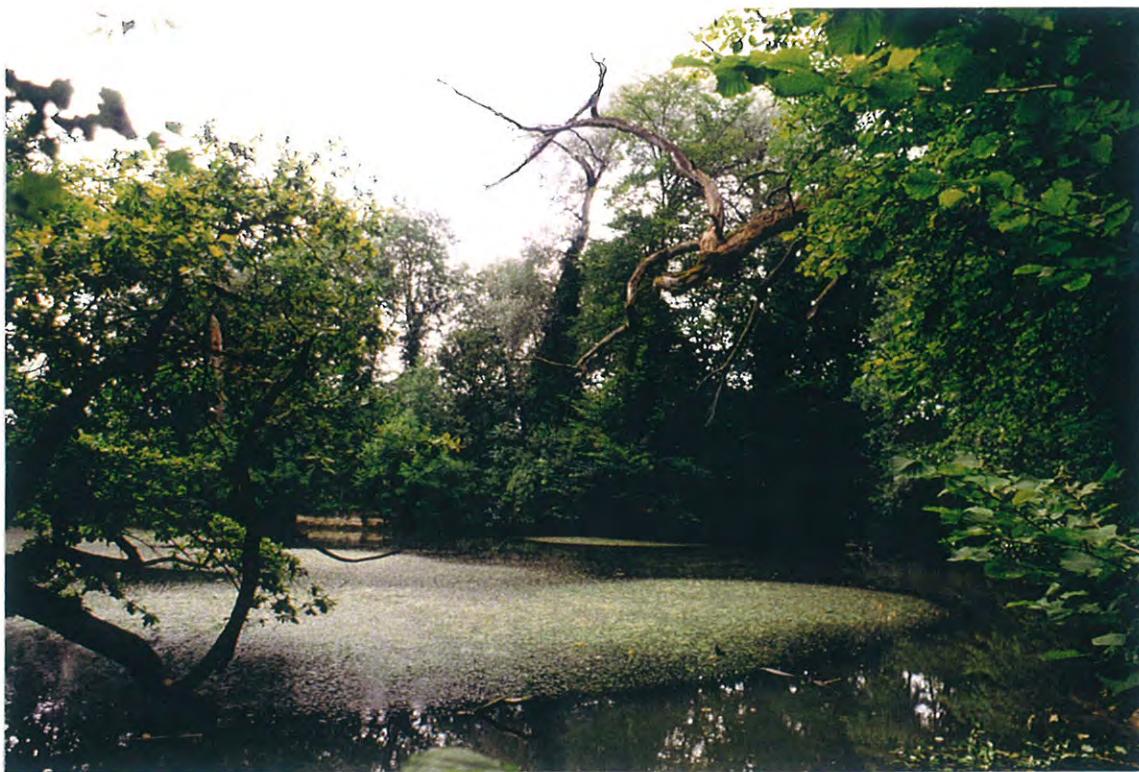
Weiher „Wildenstein“: Ausgangspunkt des **Wildensteinerbächlis**

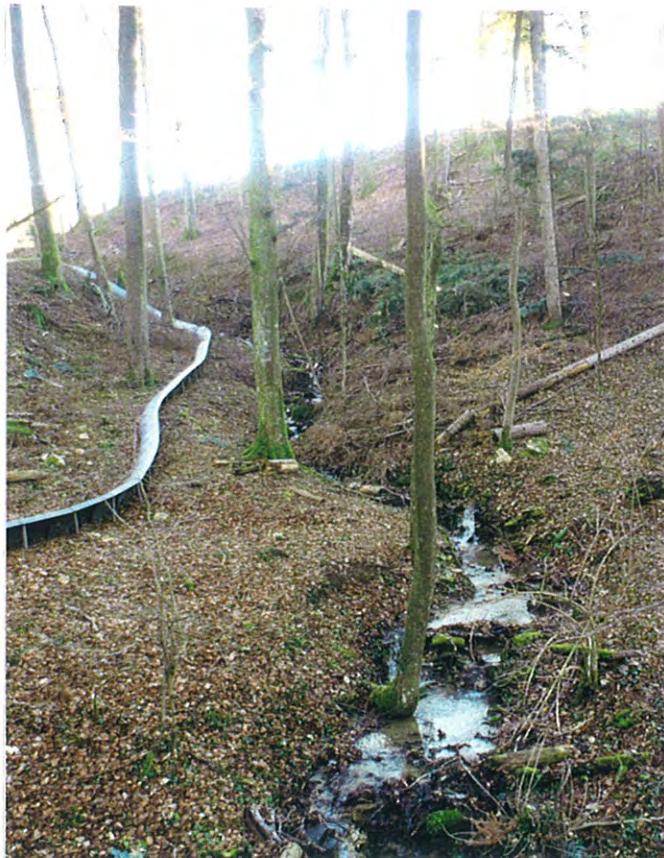
Wildensteinerbächli im Gebiet „Rappenfeld“

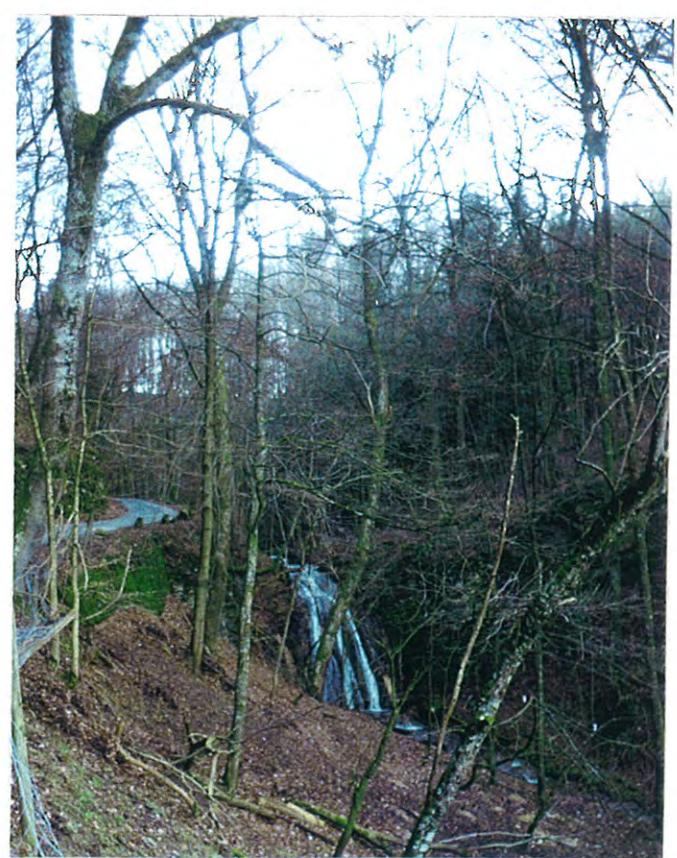
Kleiner Wasserfall oberhalb „Chäppelen“
