Bau- und Umweltschutzzdirektion
Kanton Basel-Landschaft

Amt für Umweltschutz und Energie

**Zustand der Oberflächengewässer in der Gemeinde
Reigoldswil**

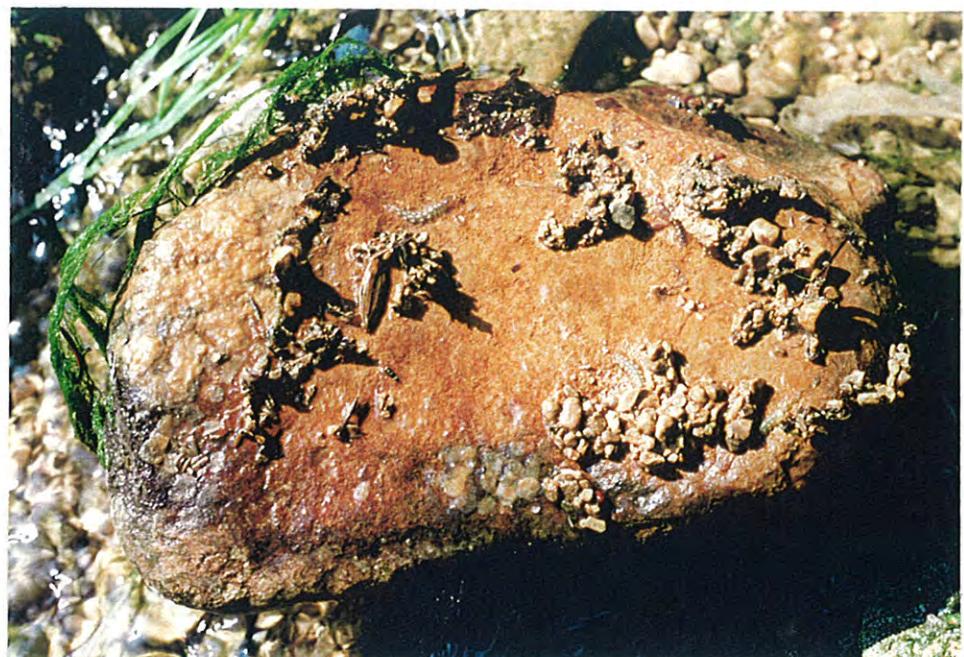
Die ARA Reigoldswil entwässert in die **Hintere Frenke**.

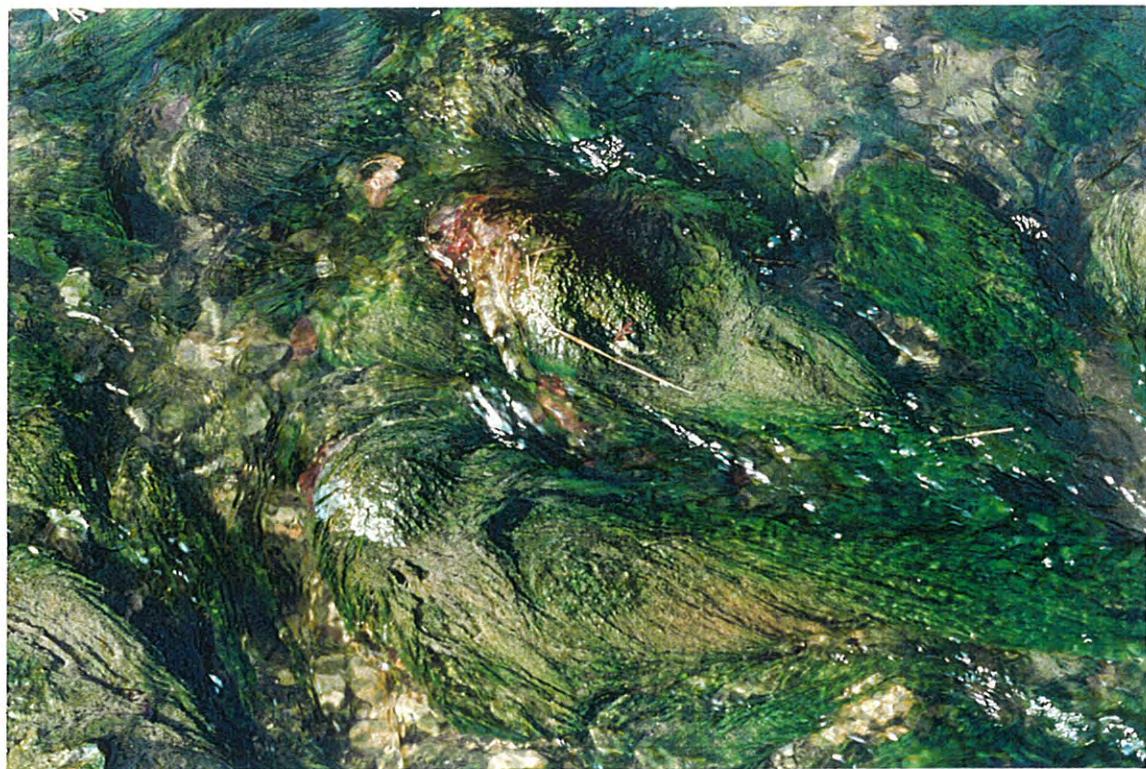
Bei starken Niederschlägen erfolgen auf der ARA Reigoldswil Entlastungen in die **Hintere Frenke** (im Bild: Entlastungsrückstände).

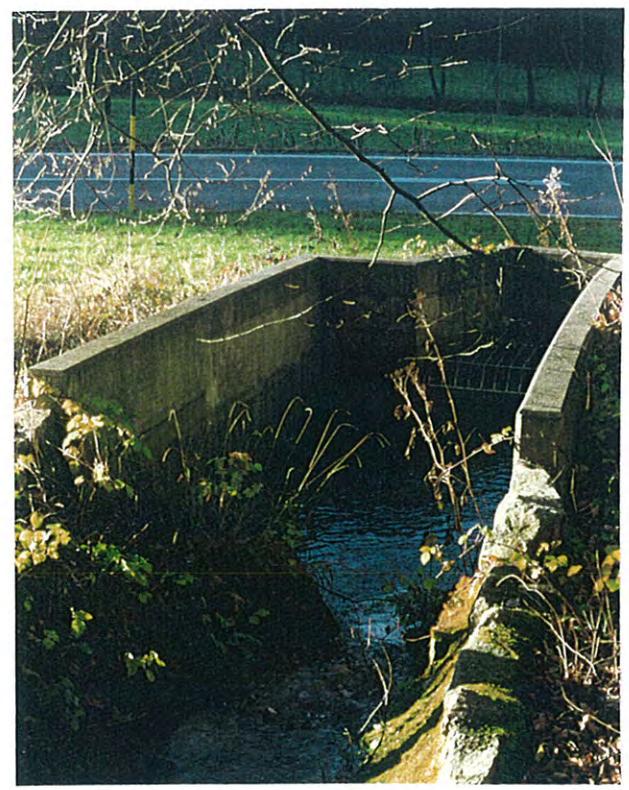
Beim Bütschenbächli und beim Gorisenbächli weist vorhandenes Altmetall auf alte Kehrichtdeponien hin. Im Marchmattbächli stellten wir unterhalb der Siedlung Marchmatt heterotrophen Bewuchs fest. Dies lässt darauf schliessen, dass die vorhandene Kleinkläranlage zeitweise nicht ordnungsgemäss funktionierte. Des weiteren können unterhalb der ARA Frenke 3, je nach Wittrung, Entlastungsrückstände in der Frenke beobachtet werden. Zudem weist ein vermehrtes Wachstum von Fadenalgen auf den durch das gereinigte Abwasser erhöhten Nährstoffeintrag hin. Wir haben unsere Feststellungen - soweit aus unserer Sicht ein Handlungsbedarf bestand - jeweils sofort den entsprechenden Stellen mitgeteilt.

Kleiner Wasserfall oberhalb Bütschen: Früher wurde dieses Tobel als Kehrichtdeponie benutzt (Altmetall).

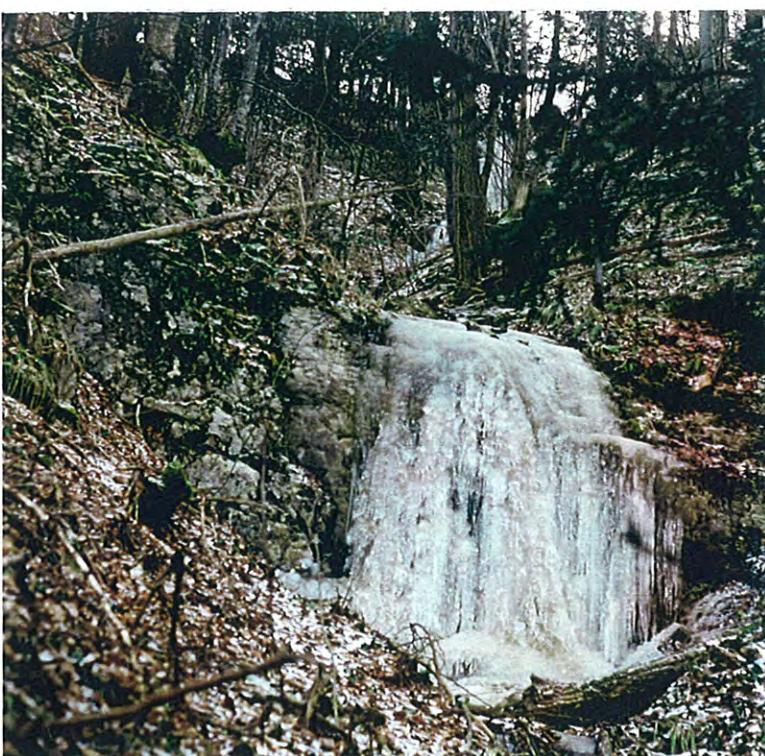
Verbauung: naturnah
 Wasserführung: neigt zum Austrocknen
 äusserer Aspekt: Grünalgen, Schaum
 Beeinträchtigungen: landwirtschaftliche Einflüsse
 Vernetzung: gut
 Fauna: Gammariden

Leichte Schaumbildungen und

... üppiger Algenbewuchs weisen auf landwirtschaftliche Einflüsse hin.

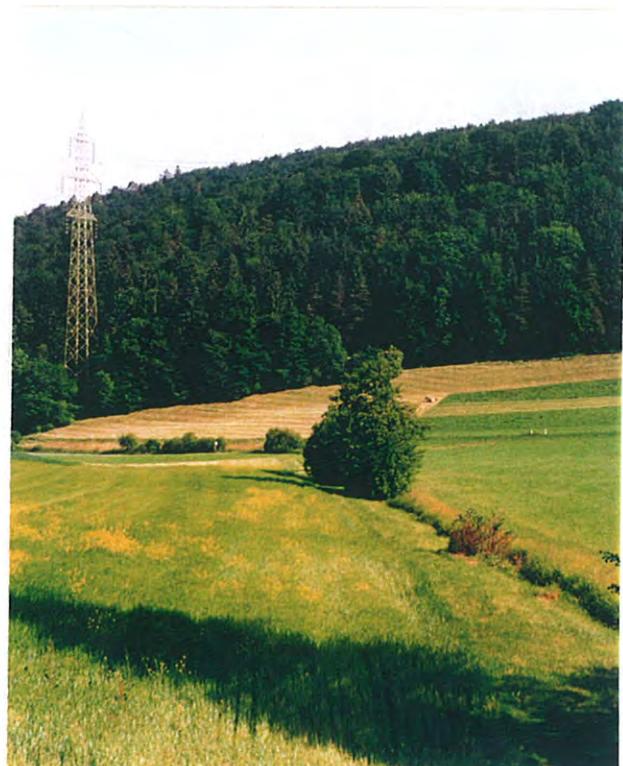
Verbauung: zu 95 % eingedolt, im Quellgebiet naturnah
 Wasserführung: sehr gering, neigt zum Austrocknen
 äusserer Aspekt: Ciliaten
 Beeinträchtigungen: landwirtschaftliche Einflüsse
 Vernetzung: schlecht
 Fauna: keine Bestimmung

Deutliche Ciliatenbildung an den Steinen bei der Ausdolung im Gebiet "Gauset".

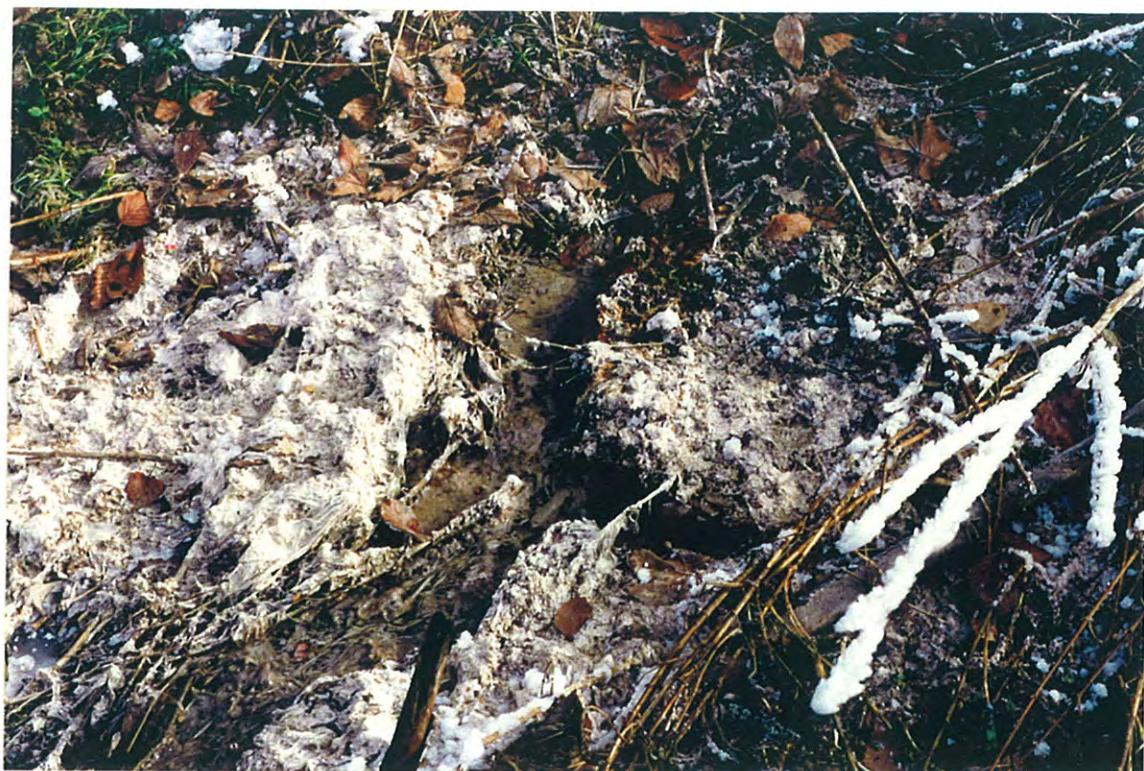
äusserer Aspekt: Entlastungsrückstände, Abwässer

Beeinträchtigungen: evtl. verstopfte Leitung

Kleines Fliessgewässer bei der Bergstation Wasserfallen:
das **Wasserfallenweidbächli**. Zum Zeitpunkt der Aufnahme
mit Abwässern verschmutzt.

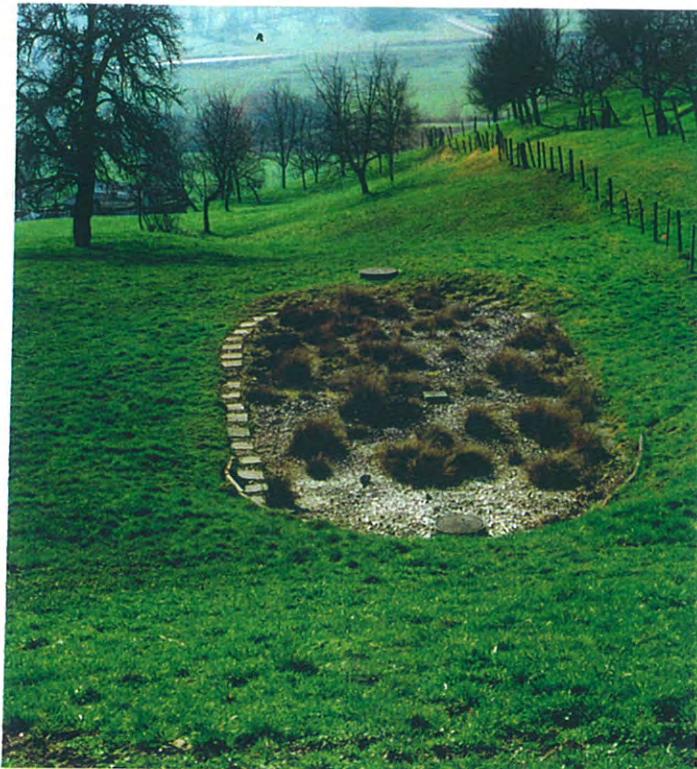
Verbauung: Quellgebiet und Teilabschnitt eingedolt, ansonsten naturnah
 Wasserführung: im Sommer minimal
 äusserer Aspekt: unterhalb Siedlung Zapfholderen: heterotropher Bewuchs, Schlamm
 Beeinträchtigungen: landwirtschaftliche Siedlungen
 Vernetzung: gut
 Fauna: Simulien, Gammariden

... Simulien (Kriebelmücken) im Gewässer weisen auf die Einleitung von Abwässern hin.

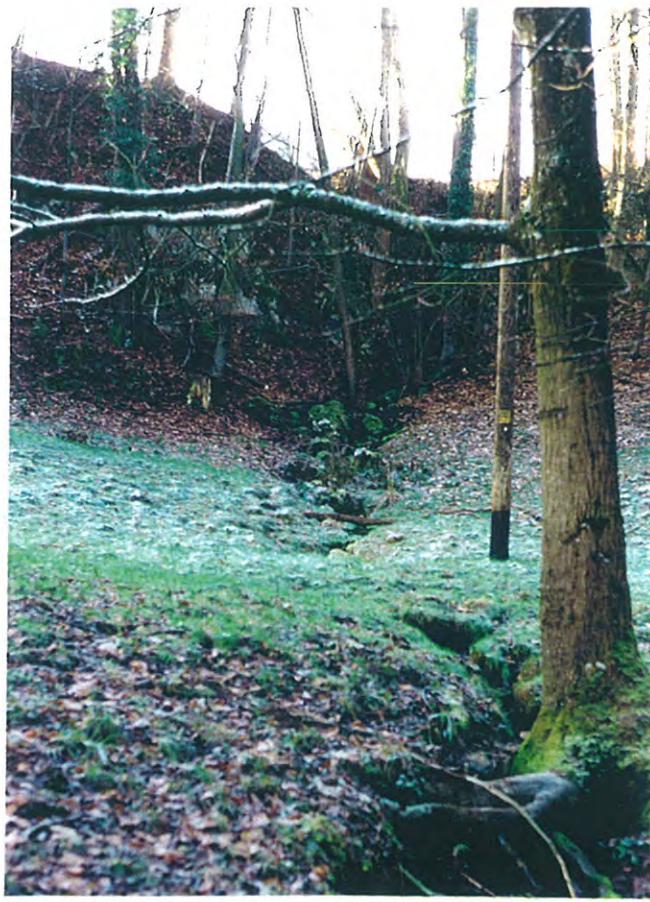
äusserer Aspekt: unterhalb Siedlung Marchmatt: heterotropher Bewuchs
 Beeinträchtigungen: Siedlung Marchmatt
 Vernetzung: gut
 Fauna: Ephemeropteren, Gammariden

Sichtbare Beeinträchtigung unterhalb Siedlung Marchmatt (heterotropher Bewuchs).
