Amt für Umweltschutz und Energie

**Zustand der Oberflächengewässer in der Gemeinde
Häfelfingen**

Umweltschutzlabor
Liestal, im Dezember 1998

Fotodokumentation: Fliessgewässer der Gemeinde Häfelfingen

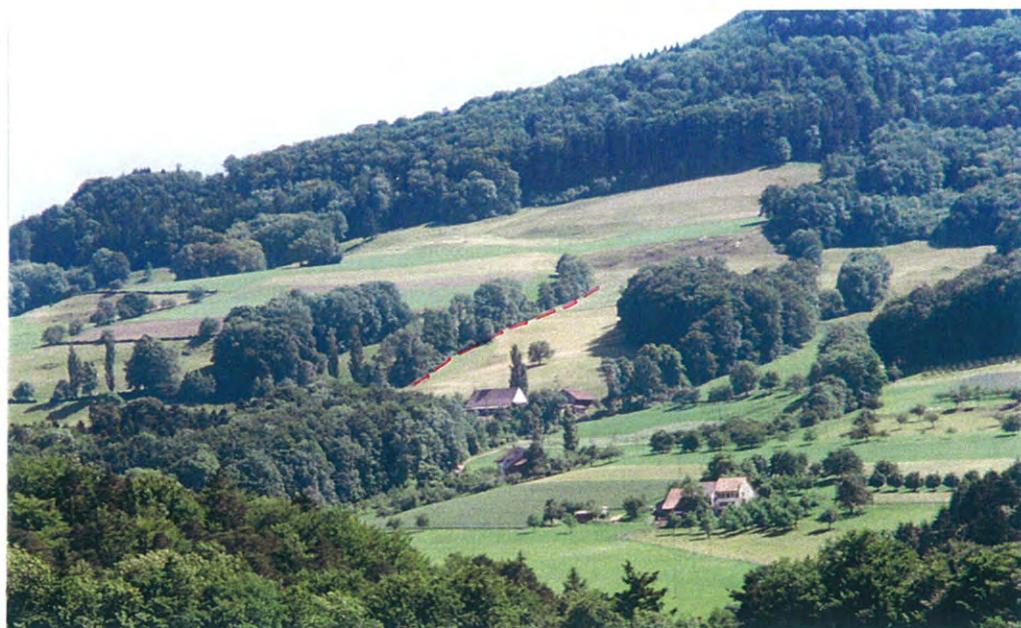
Rote Markierung: Verlauf des Bergbächlis oberhalb der Siedlung „Hofmatt“.

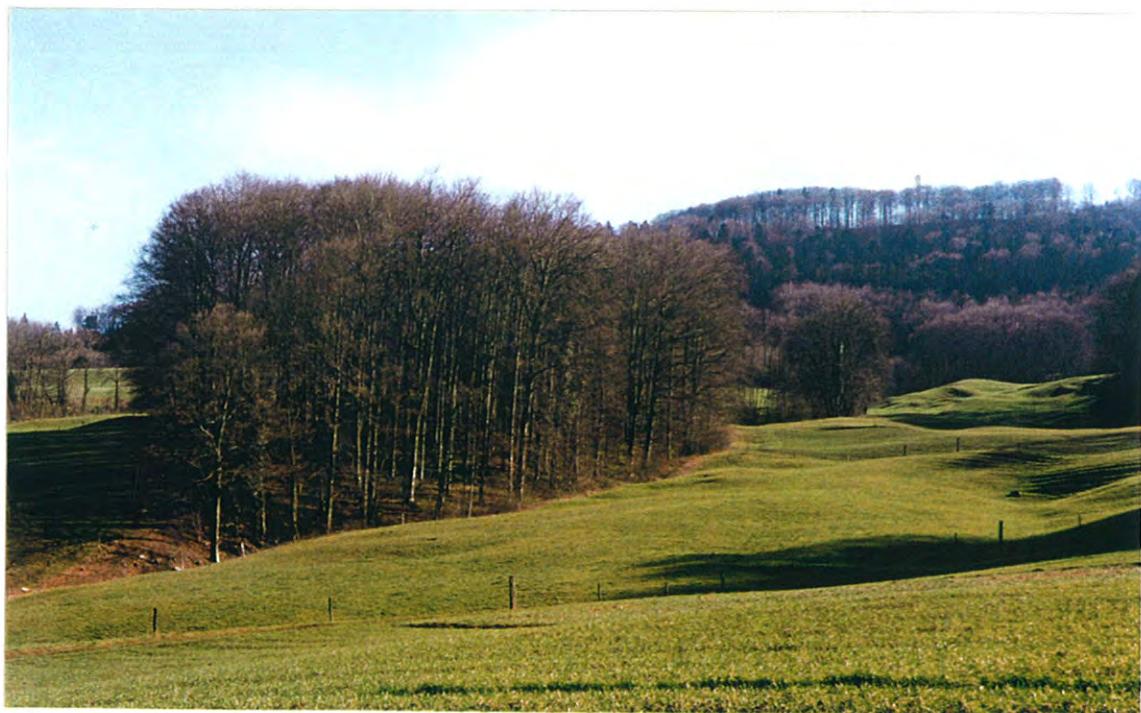
Bergbächli im Grenzgebiet Häfelfingen / Rünenberg.

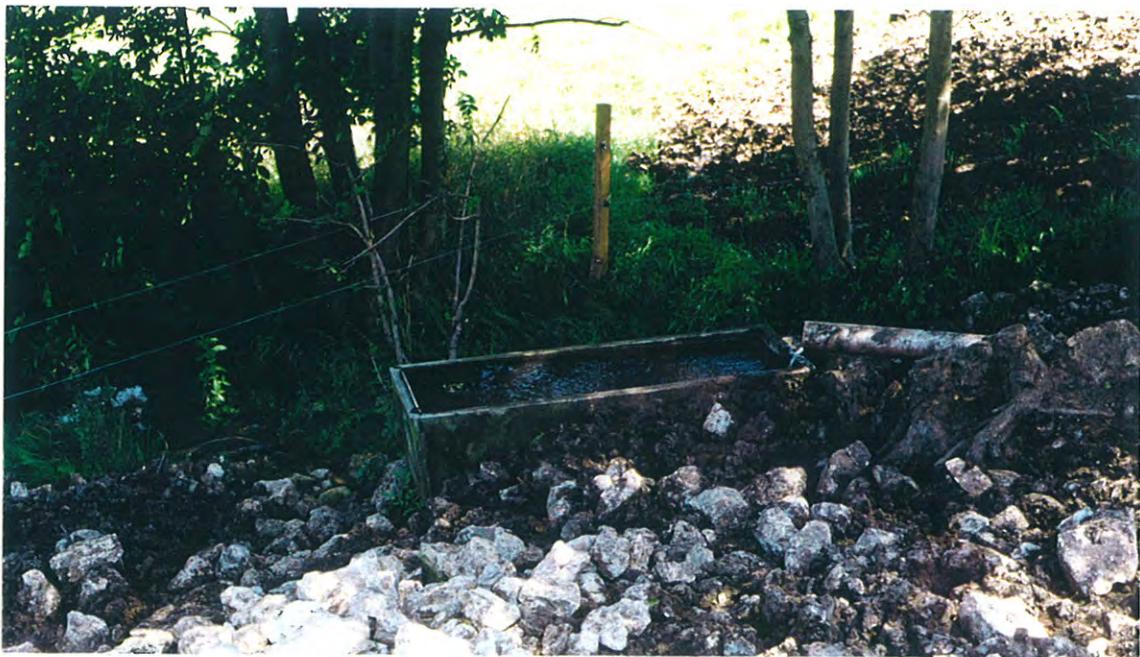
Eine Weidtränke markiert den Beginn des Wolstelbächlis.

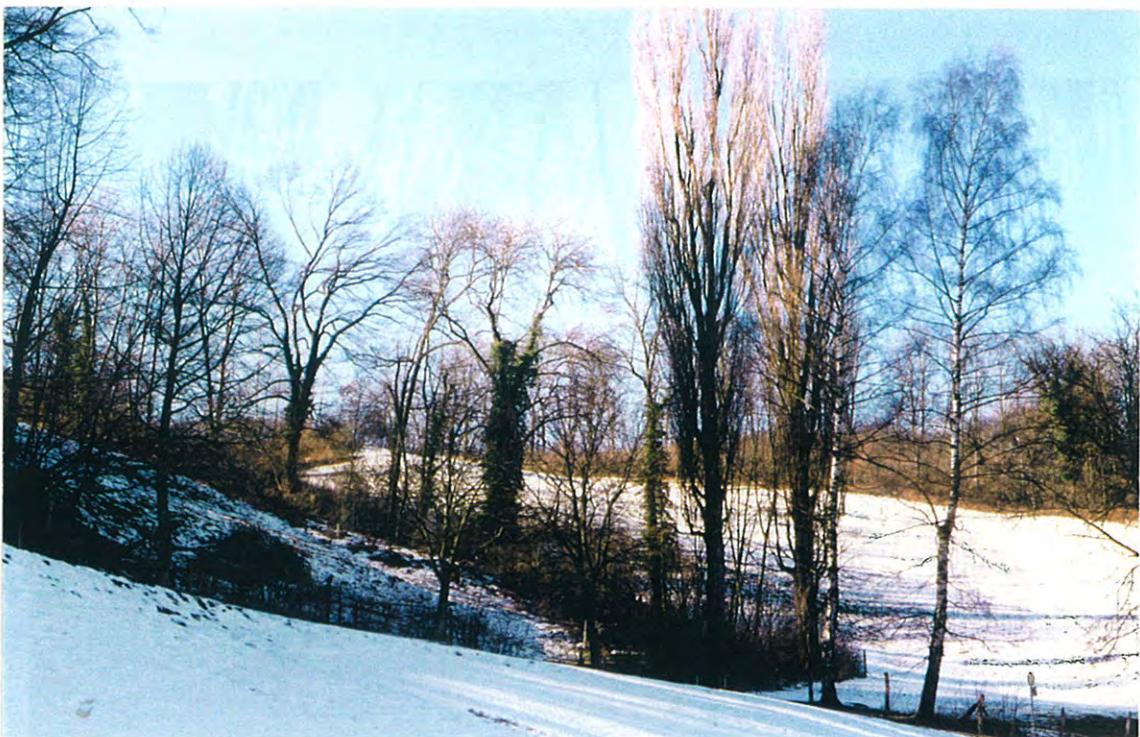
Wolstelbächli im Grenzbereich der Gemeinde Rünenberg / Häfelfingen.

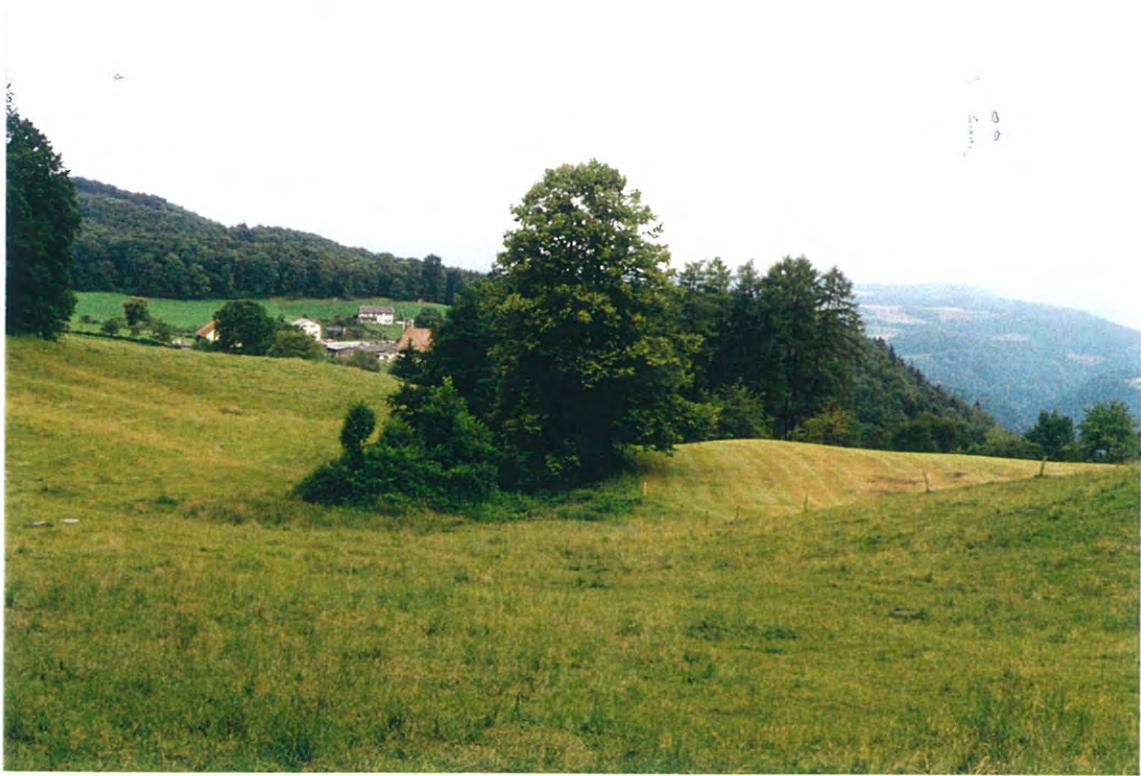
Eimattbach im Quellgebiet oberhalb Bad Ramsach. Das Kleingewässer liegt inmitten eines dichten Buschsaumes.

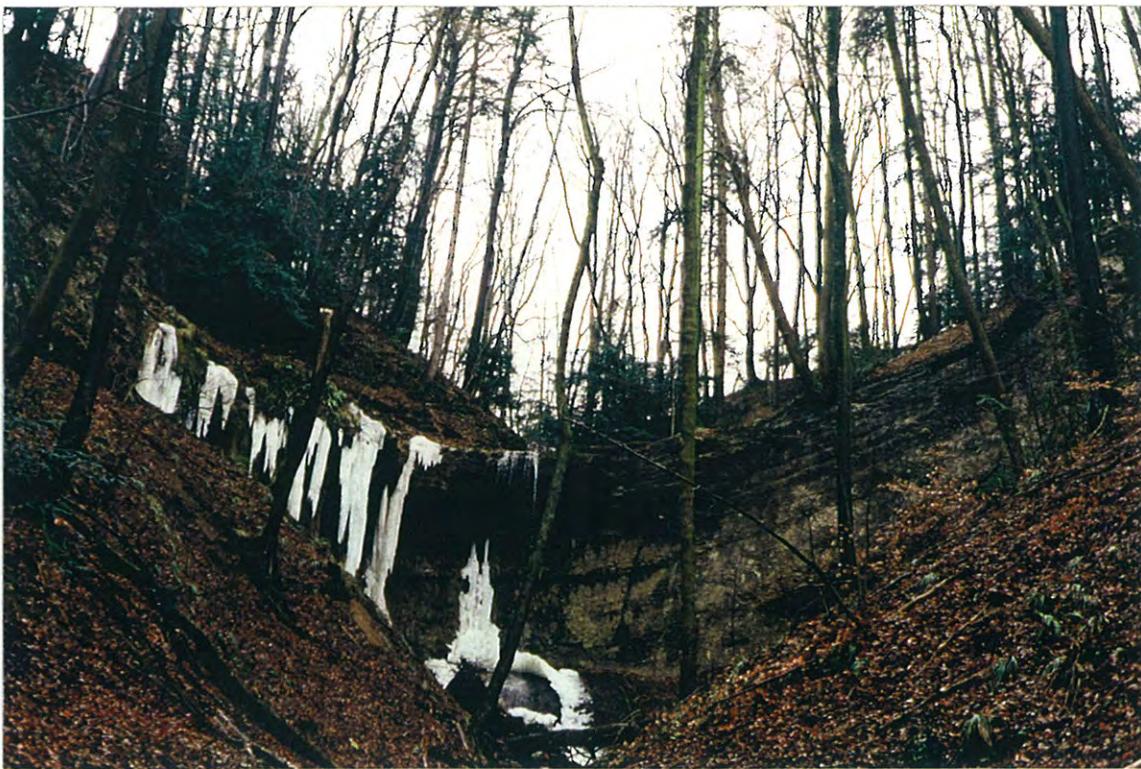
Natürlicher Absturz des Eimattbächlis unterhalb Bad Ramsach.

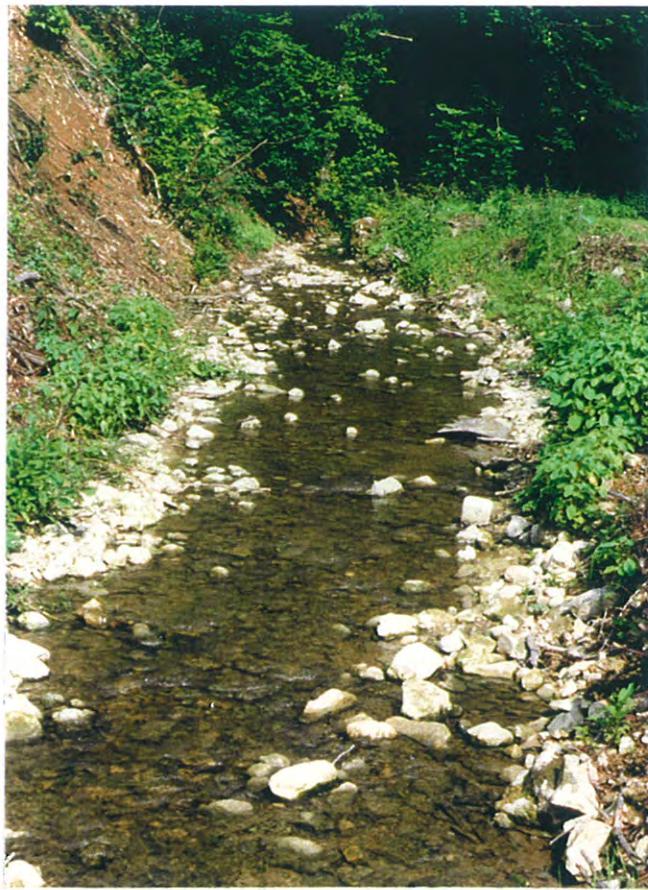
Eimattbach bei der Gemeindegrenze Häfelfingen
/ Rümlingen.
Im Sommer

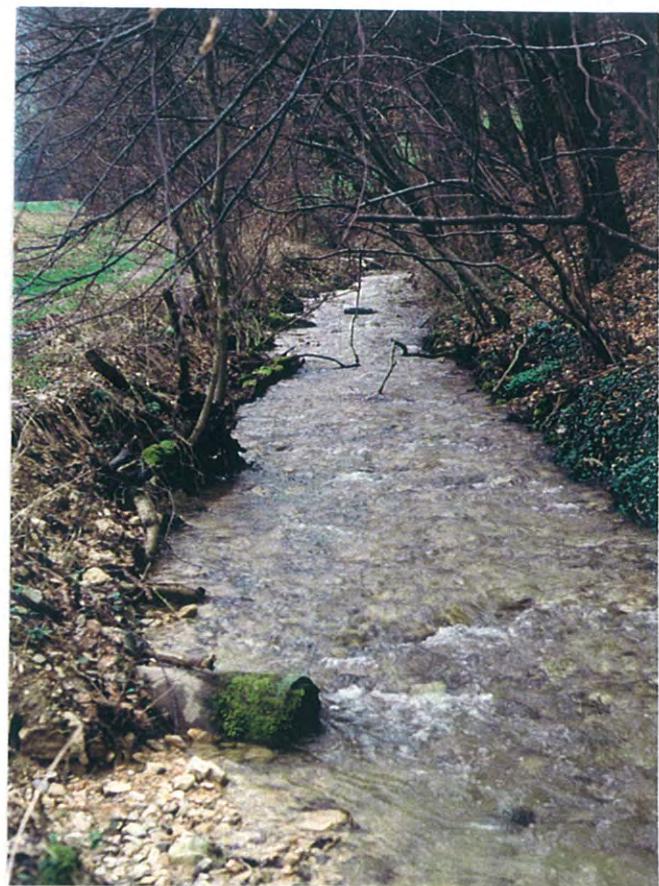
Im Frühjahr

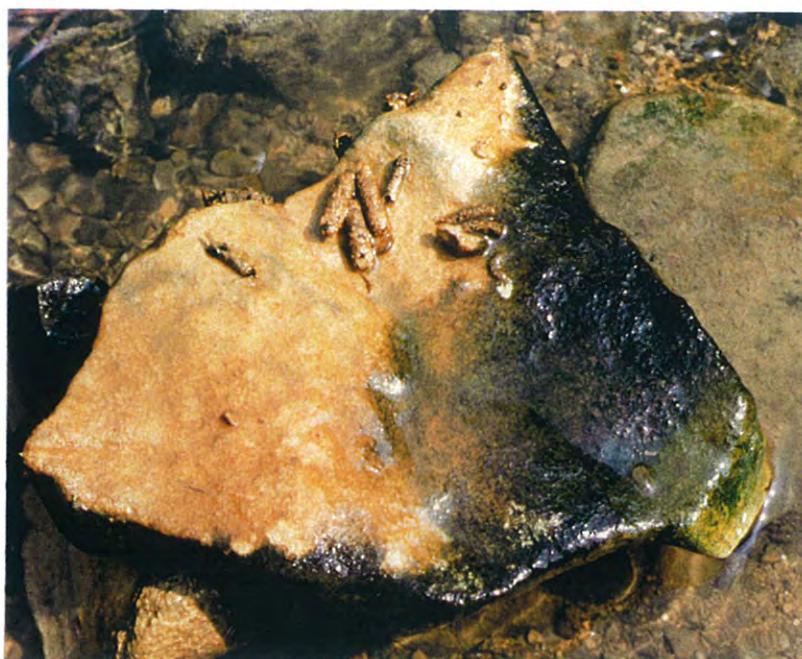
Steinbesatz: Köcherfliegenlarven

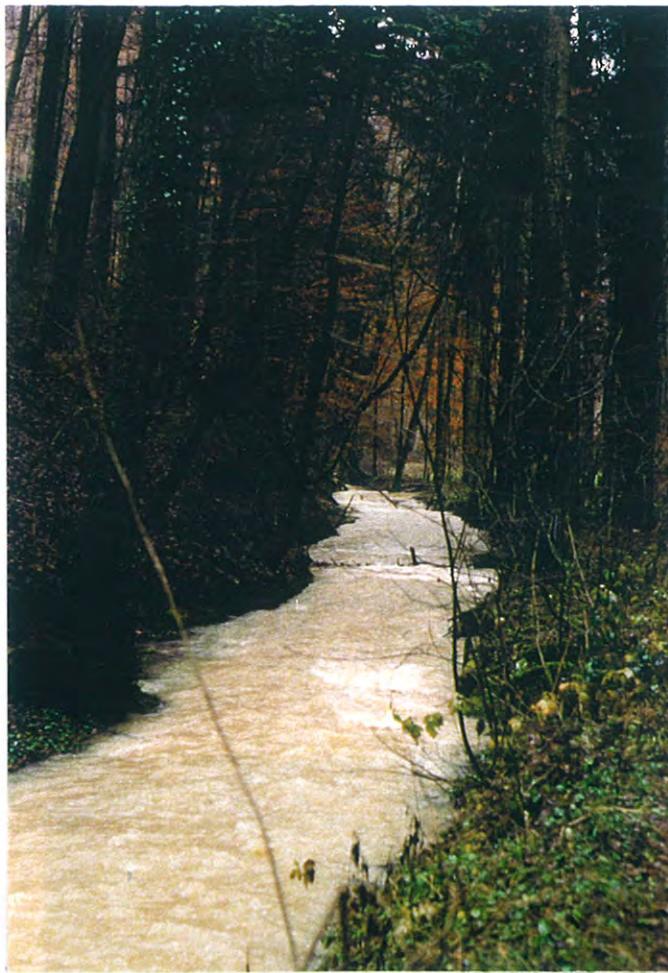
Chrintelbach anlässlich einer Niederschlagsperiode.

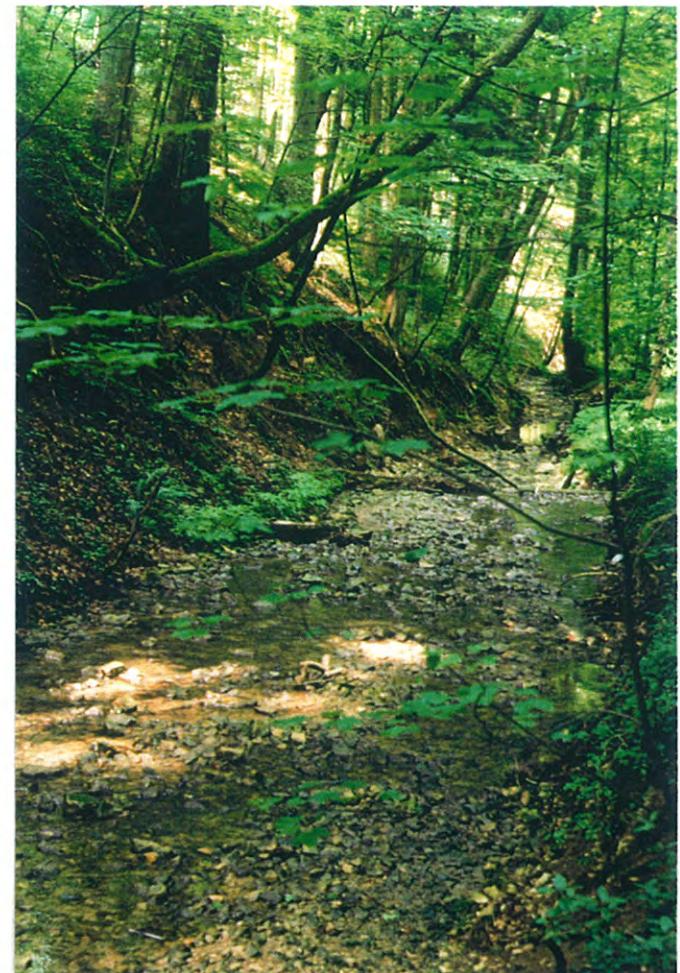
Chrintelbach bei Trockenwetter.

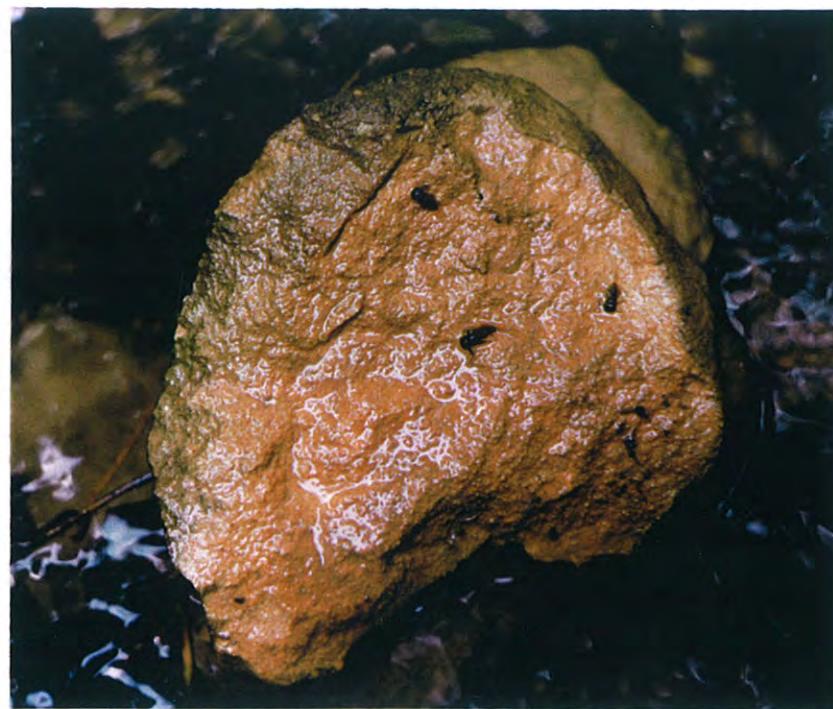
Steinbesiedlung mit Ephemeropterenlarven.

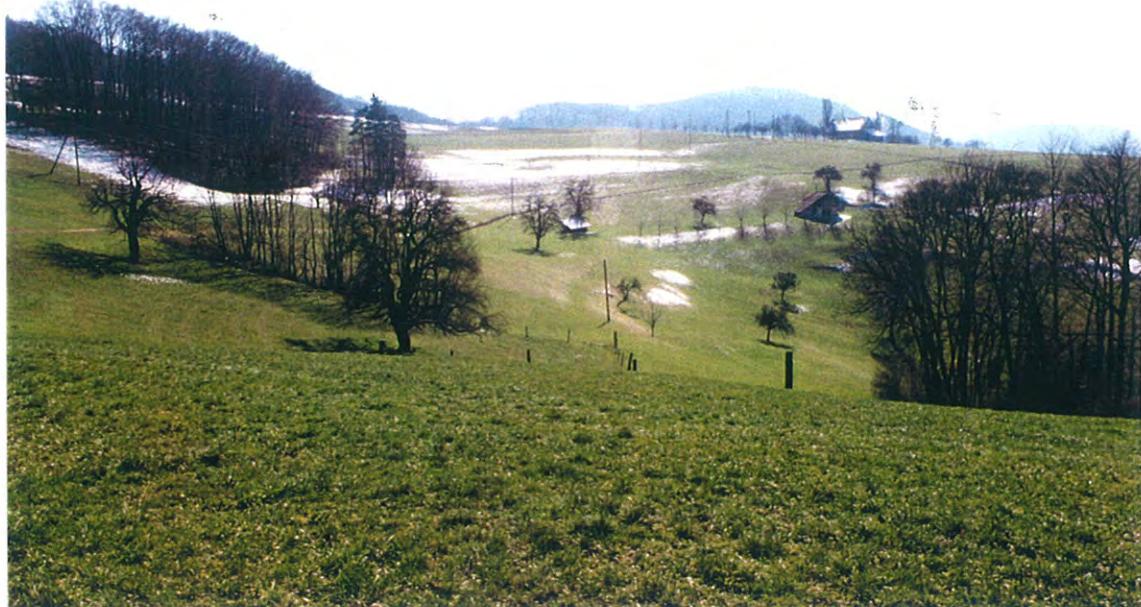
Quellgebiet und eingedolter Oberlauf des Buebenlochbächlis.

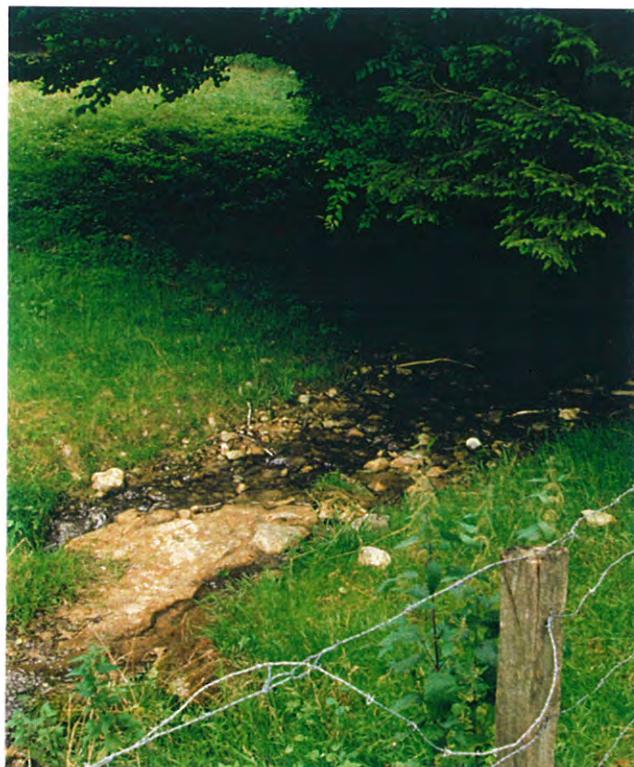
Buebenlochbächli vor dem Zusammenfluss mit dem Schneidermattbächli.

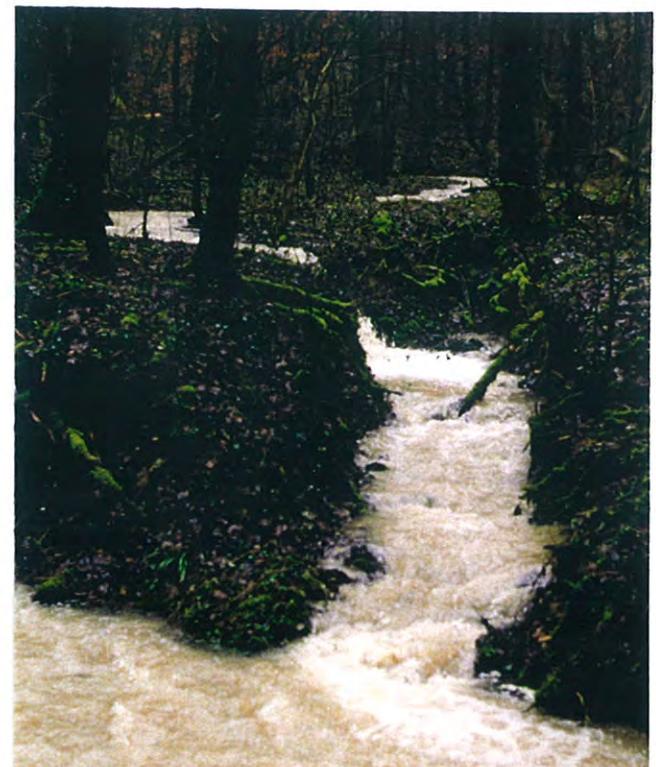
Buebenlochbächli bei der Einmündung in den Chrintelbach anlässlich einer Niederschlagsperiode.

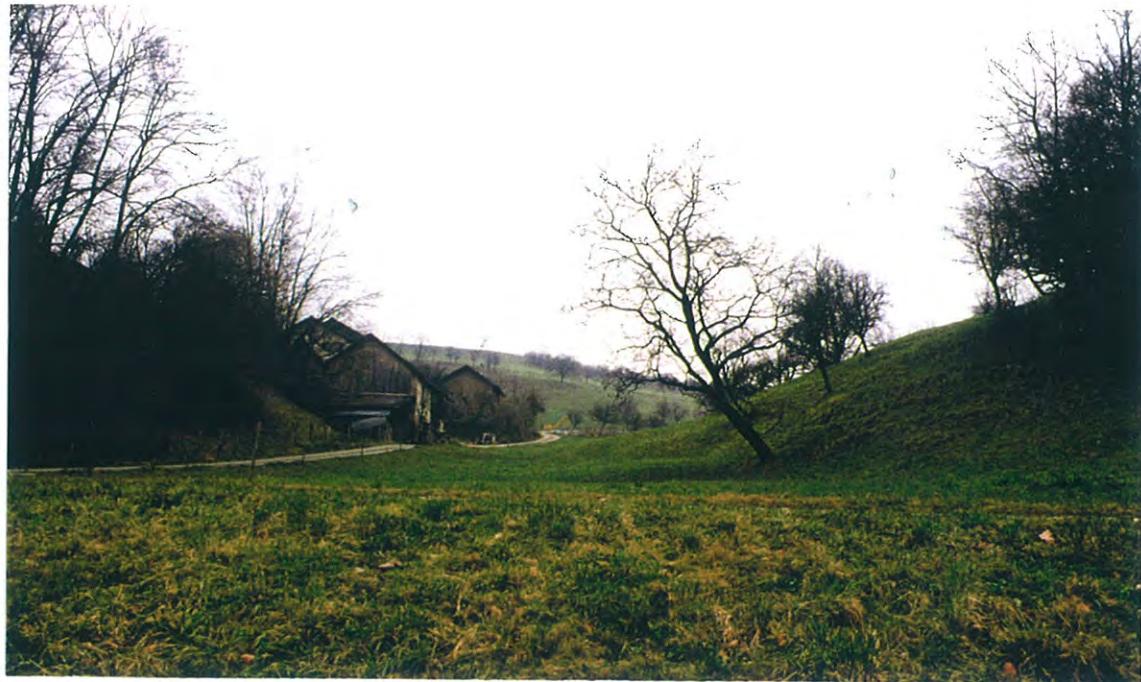
Blick zur Siedlung "Eich" mit eingedoltem Eichbächli.

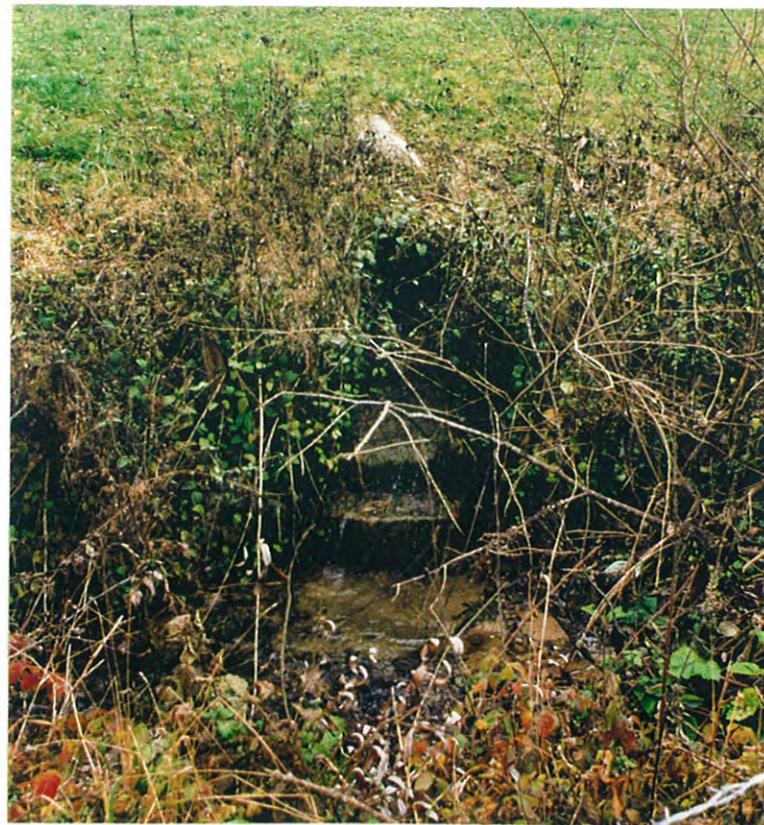
Ausdolung des Eichbächlis vor dem Zusammenfluss mit dem Eimattbach.

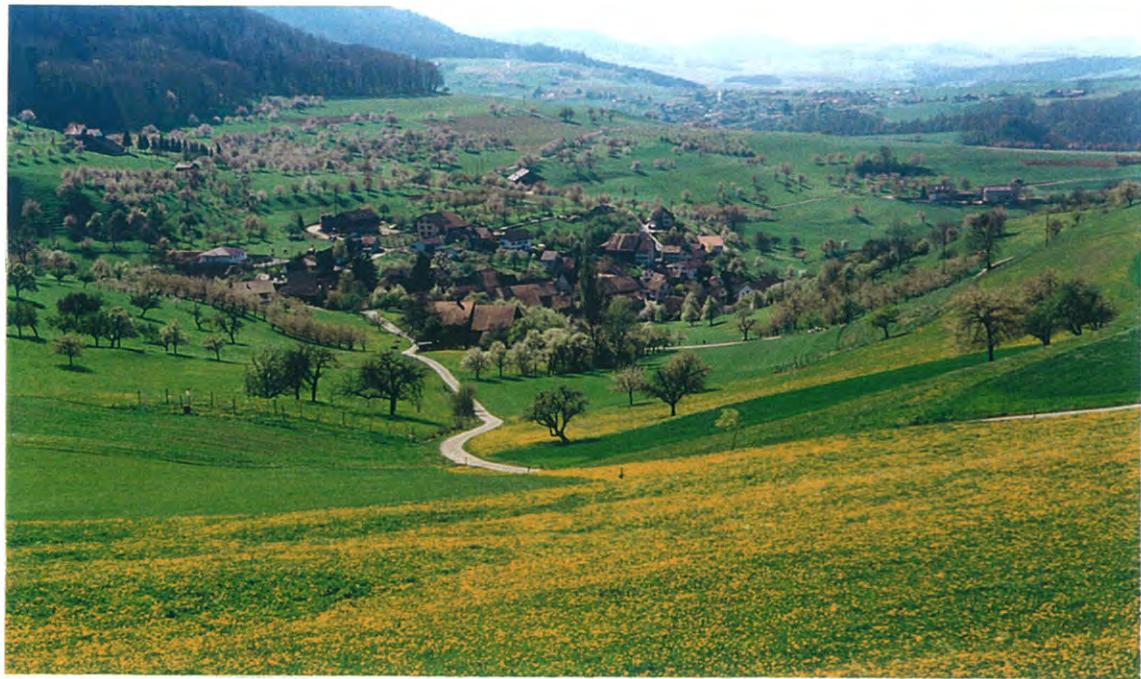
Quellgebiet des Hendschenmattbächlis.

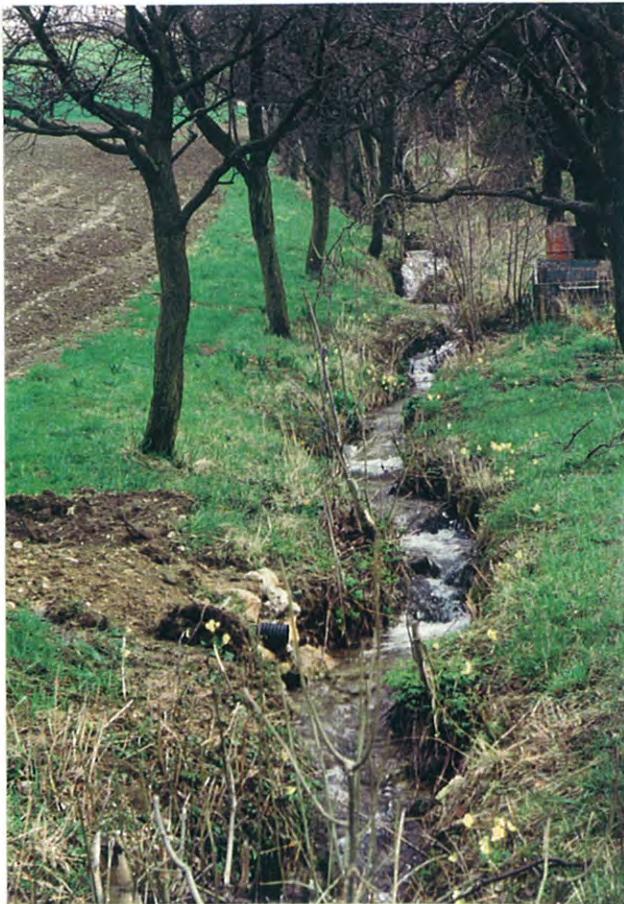
Hendschenmattbächli mit Zwetschgenbaumreihe, ein typisches Element der Baselbieter Kulturlandschaft.

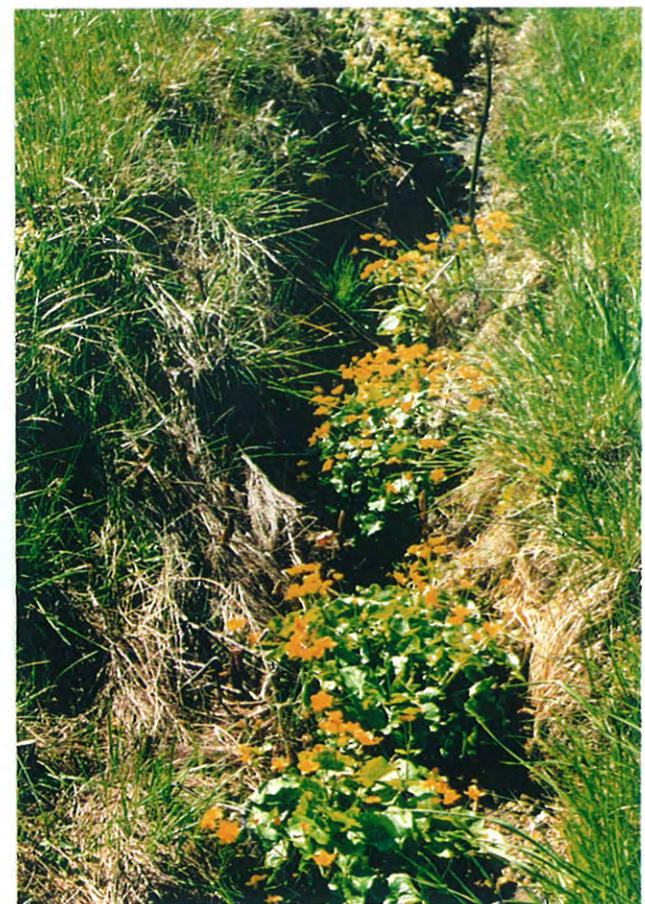
Hendschenmattbächli im Frühjahr mit Dotterblumen am Ufersaum.

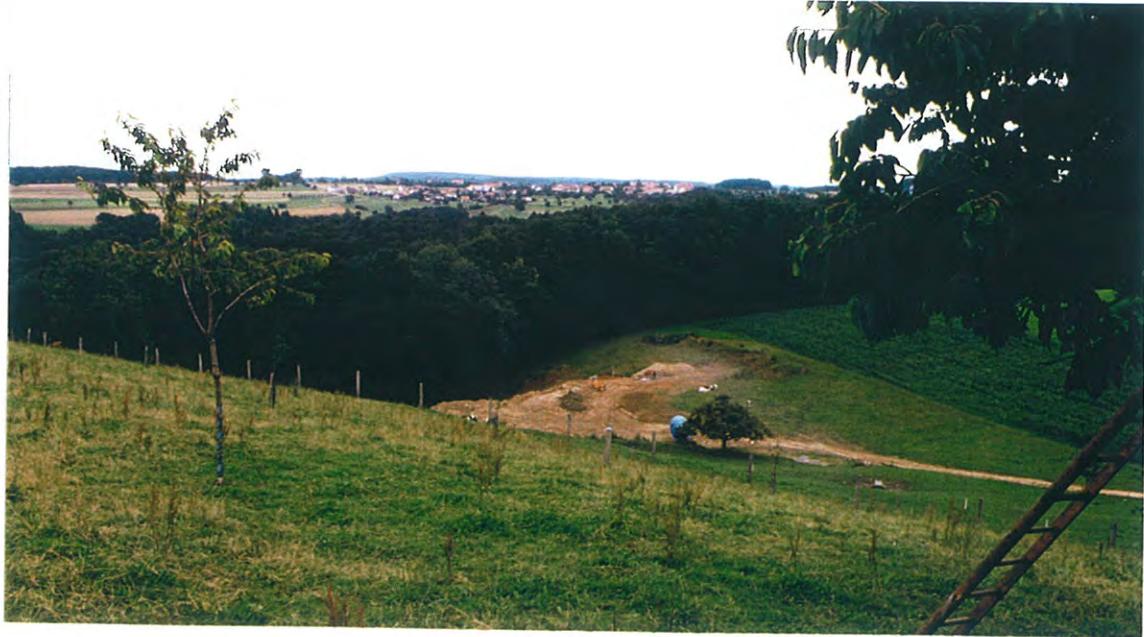
Geländeauflistung am Ausgangspunkt des Schneidermattbächlis.

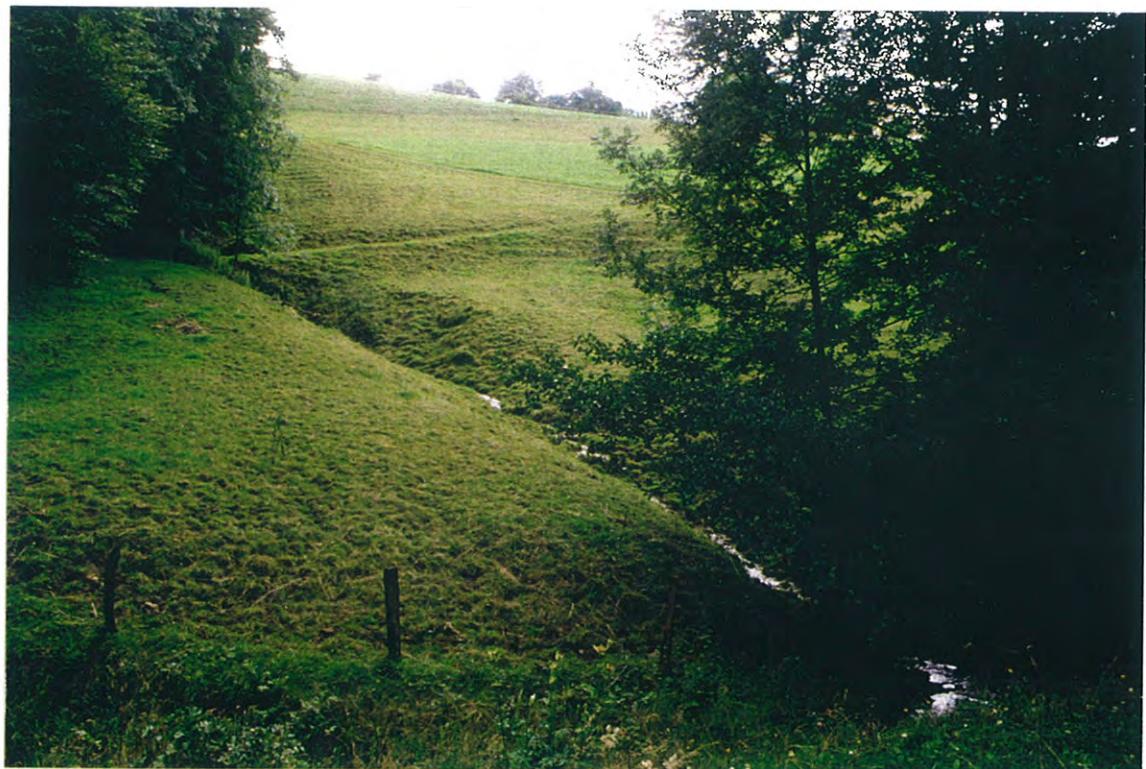
Schneidermattbächli vor dem Zusammenfluss mit dem Buebenlochbächli.

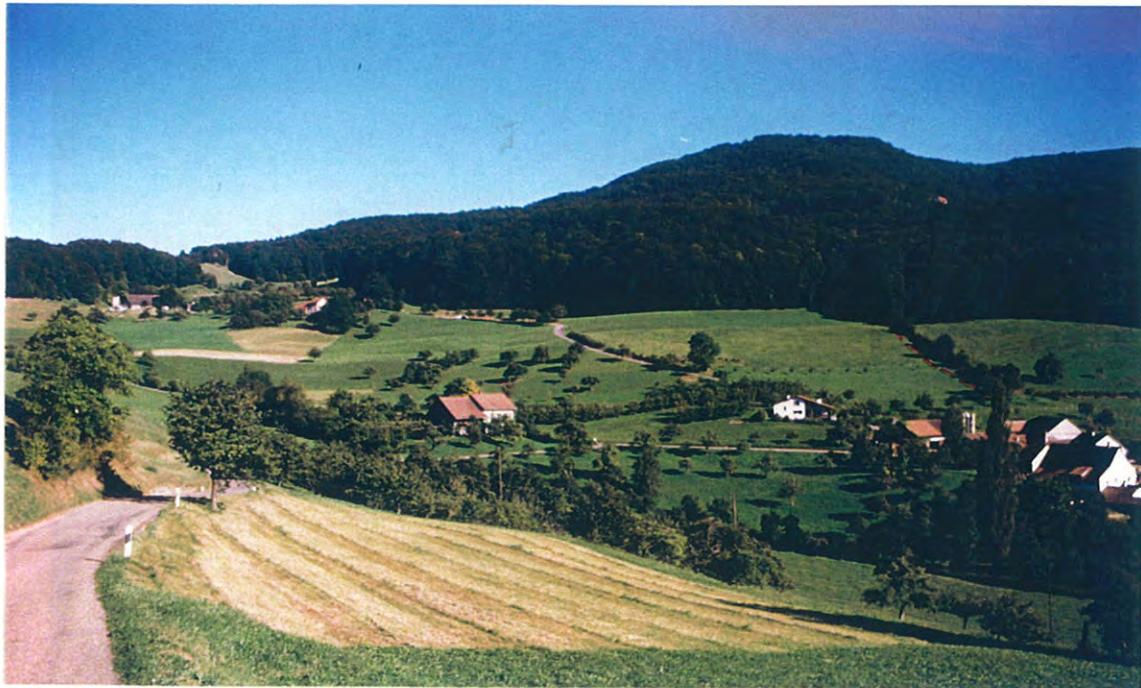
Häberlingenbächli im Gebiet "Unterer Ramsach" (rote Markierung).

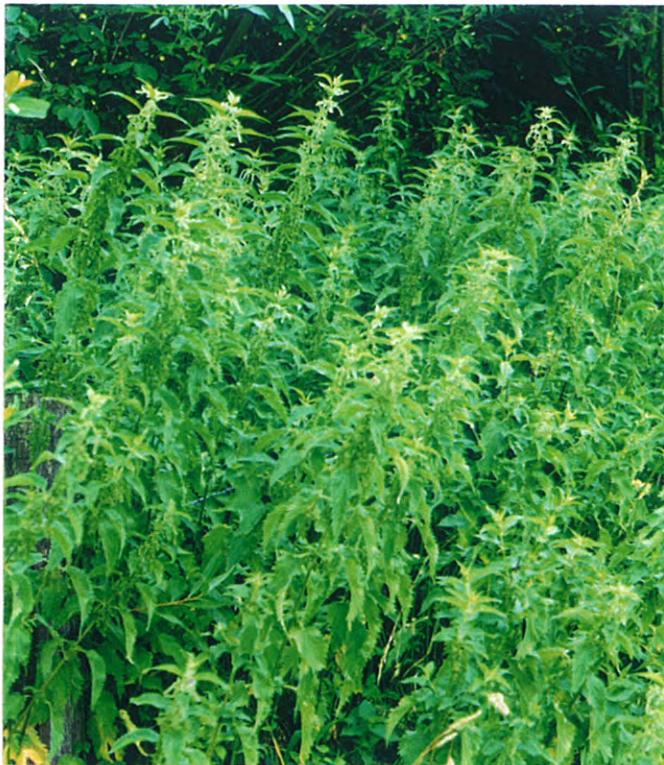
Die Ufervegetation des Häberlingenbächlis besteht mehrheitlich aus Brennnesseln.

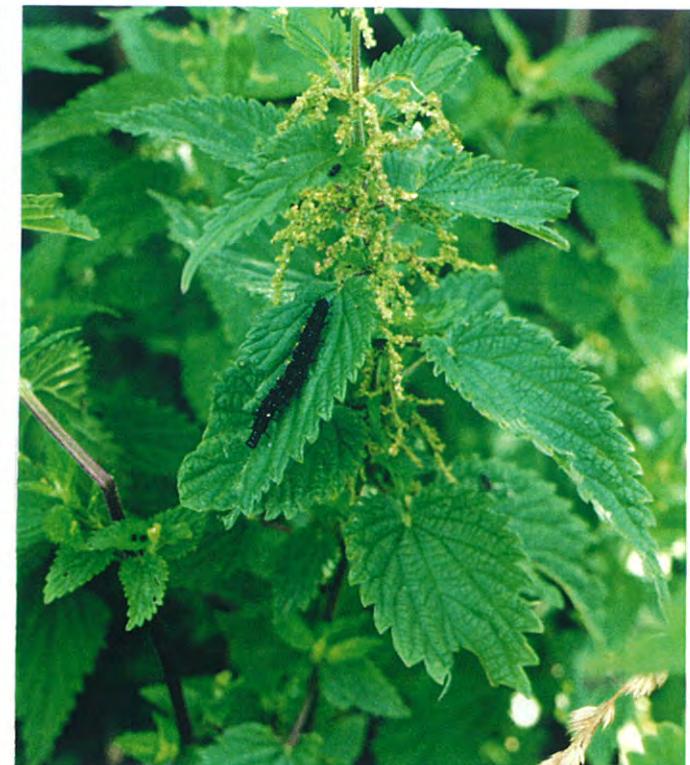
Raupen des "Kleinen Fuchses" an der Brennassel.

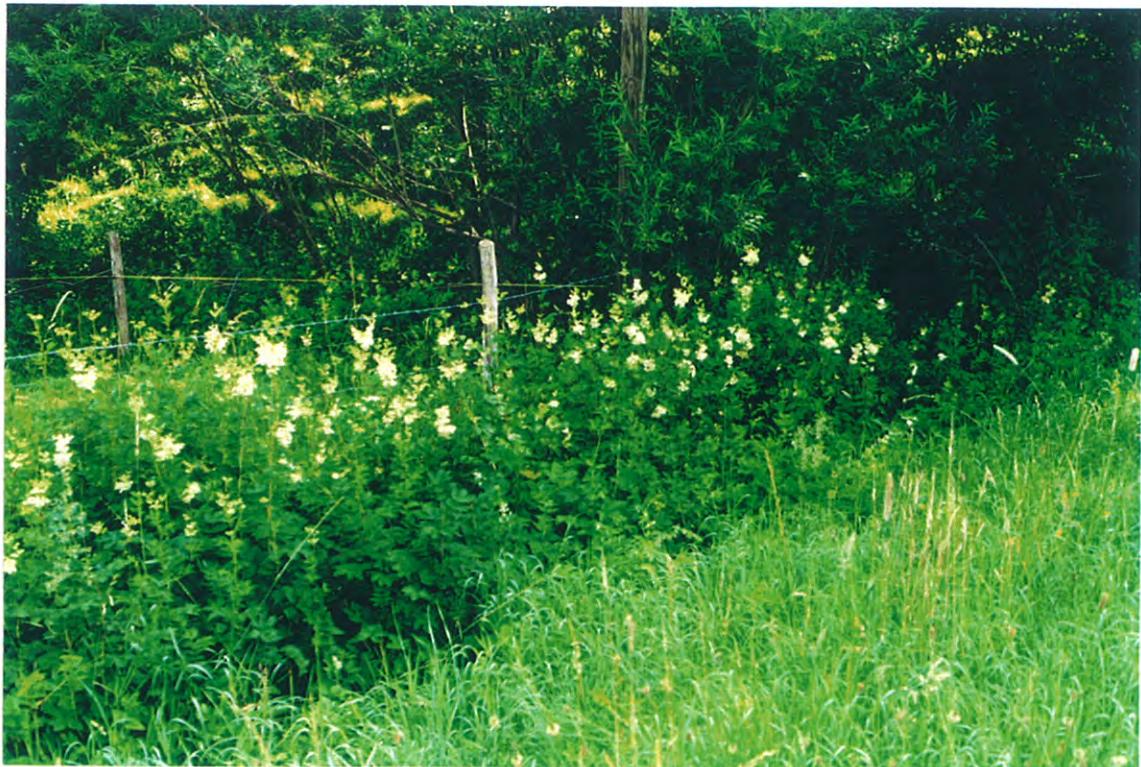
Isentalbächli kurz vor der Einmündung in das Eimattbächli: Das Kleingewässer ist im Sommer in einen dichten Ufersaum (Mädersüss) eingebettet und praktisch nicht sichtbar.

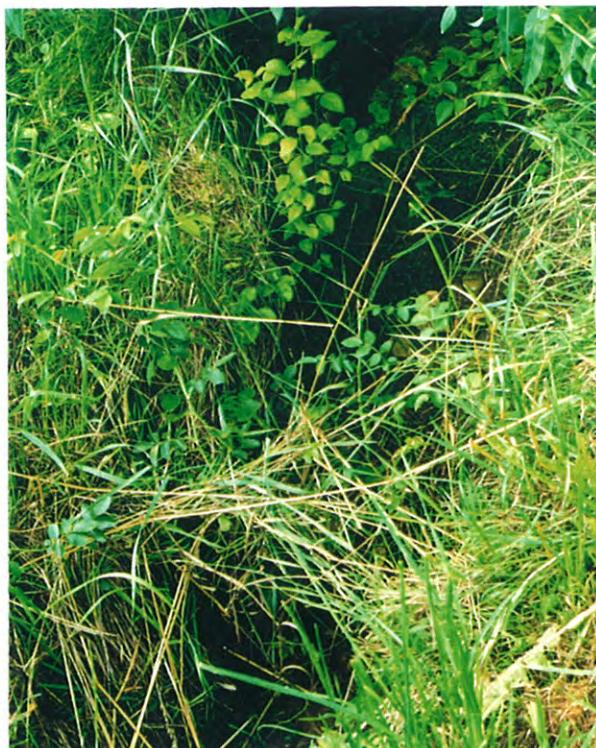
Isentalbächli im Mittellauf.

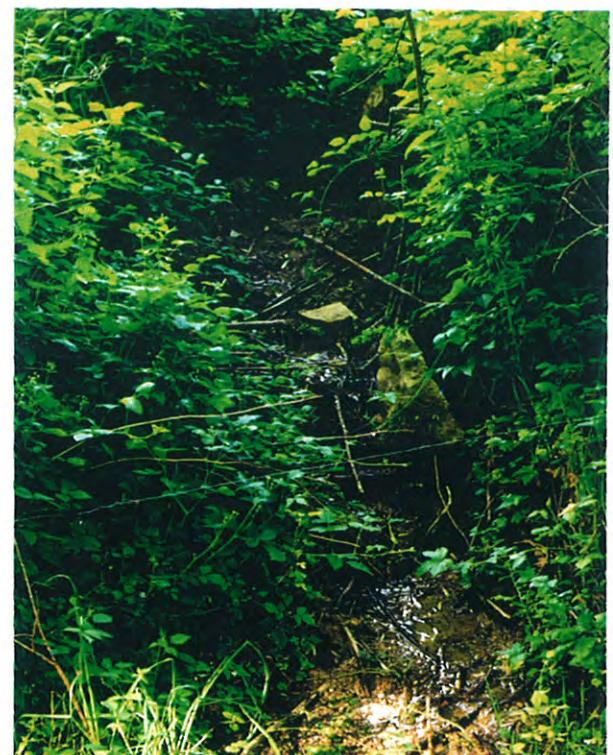
Isentalbächli unmittelbar beim Zusammenfluss mit dem Eimattbächli.
