# Erstellt im Auftrag der Kantonalen Denkmalpflege durch Claudio Affolter, August 2005

# Gemeinde Oltingen

# kommunal zu schützen

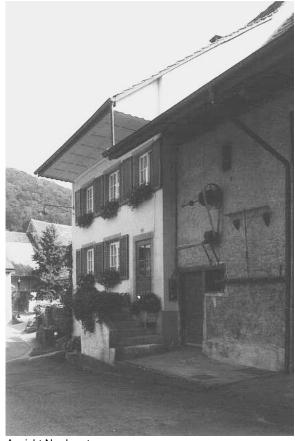
Das Wohnhaus ist auf der Nordseite (Strassenseite) mit feingesprossten, rechteckigen Fenstern und Klappläden streng dreiachsig gegliedert. Die geschlossene Dachfläche wird mit Doppelfalzziegeln eingedeckt. Die Dachuntersicht ist verschalt. Bemerkenswert ist die sechsstufige Treppe mit Kalksteinbrüstung. Im leicht gefasten Portalsturz befindet sich die Datierung "B 1822 G" und das Symbol der Pflugschar. Das Türblatt - ursprünglich eine Biedermeiertüre mit über- und eingeschobenen Füllungen - ist durch ein schlichtes Türblatt mit vierteiliger Glasfüllung ersetzt worden. Im Untergeschoss führt das Korbbogenportal und die Kellertüre mit Rautenmuster zum Gewölbekeller. Die Rückseite (Südseite) wurde mit einem Hinterausgang und zweiachsiger Fenstergliederung um 1960 ausgebaut. Auf der Giebelseite Ost reihen sich drei Fensterachsen (Rechteckfenster mit Klappläden) in unregelmässigen Abständen auf. Fünf kleine Rechteckfenster (teils mit gefasten Gewänden) belichten den Dachraum.

Ansicht Nordwest

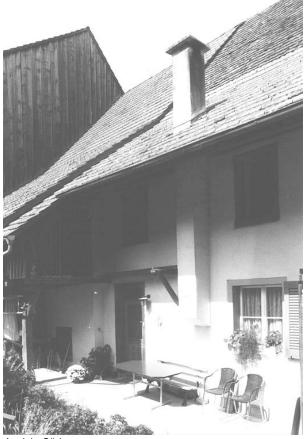
An der Westseite schliesst das Ökonomiegebäude unter leicht niedrigerem First an. Die rechteckige Stalltüre wird mit schmalen Brettern horizontal verschalt und mit einem hölzernen Türgerüst gefasst. Das zweiflügelige, rechteckige Tenntor (Steingewände und Holzsturz) mit Mannstor wird ebenfalls mit Brettern horizontal verschalt. Zwei Lüftungsschlitze (mit Natursteingewände) perforieren die obere Hälfte. Rückseitig liegt eine Schopflaube unter dem vorgezogenen Dach. Bemerkenswert ist der grosse Nutz- und Ziergarten auf der Süd- und Ostseite.

Ansicht Süd

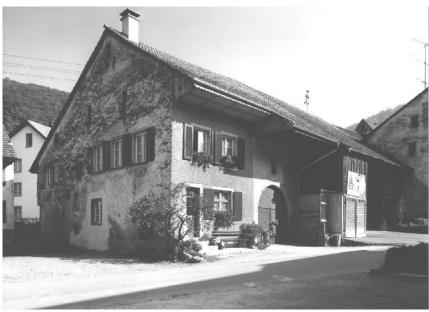
Das zweigeschossige, zweiachsige Kleinbauernhaus mit Satteldach (Doppelfalzziegeln)befindet sich im Dorfzentrum. Es ist auf der Südseite mit dem Bauernhaus Nr. 11 zusammengebaut. Das Erdgeschossfenster stammt vermutlich noch aus dem 18. Jh. Die Fenster im Obergeschoss wurden 1905 und 1968 ausgewechselt. Auf der Westseite kragt das Satteldach weit vor.

Ansicht Nordwest

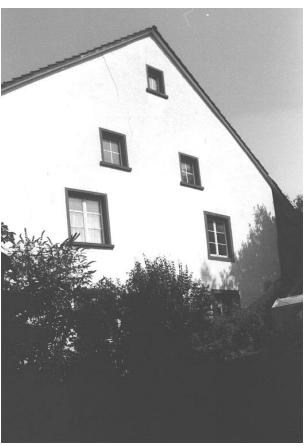
Fassade Südost

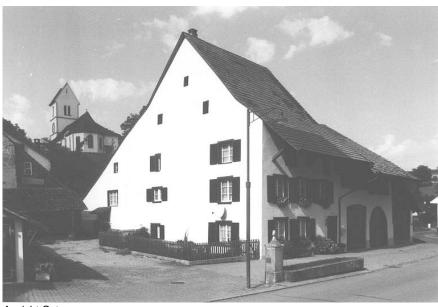
Im Unterdorf ragt ein dreigeschossiges Bauernhaus mit Satteldach und Würge (Pfannen- und Doppelfalzziegeln) über die Nachbarbauten. Im zweiten Obergeschoss befand sich die Kornschütte. Das weit vorkragende Dach wird mit Flugpfette und Bügen gestützt. Das stattliche Wohnhaus ist strassenseitig (Nordostseite) dreiachsig gegliedert. Die feingesprossten Rechteckfenster werden mit Klappläden (aus Aluminium) ergänzt. Der Eingang wird mit einer neueren Türe ergänzt. Die Giebelseite Südost ist mit zwei weit auseinanderliegenden Fensterachsen regelmässig gegliedert. Auf der Rückseite Südwest wurde das Haus erweitert.

Ansicht Ost

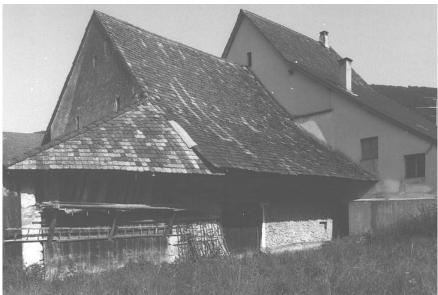
Rückseite West

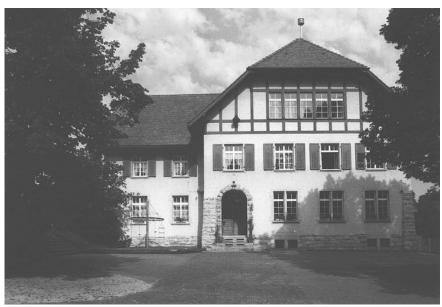
Das stattliche, dreigeschossige Schulhaus mit Krüppelwalmdach steht giebelständig an der Hauptstrasse. Ein fast gleichgrosser Querbau mit Krüppelwalmdach fügt sich auf der Südwestseite an. Über dem rustizierten Sockel befinden sich schmale, hochrechteckige Zwillingsfenster. Das Obergeschoss wird mit grossen, feingesprossten Rechteckfenstern und Klappläden regelmässig gegliedert. Das Dachgeschoss ist mit Sichtfachwerk und schmalen Rechteckfenstern fein gerastert. Die Aussenmauern bestehen aus Sandund Kalkstein, die Trennwände aus Backstein. Die Mauern sind hellgrau verputzt. Die hell gestrichenen Fensterrahmen werden mit hellgrünen Klappläden ergänzt.

Ansicht Südost

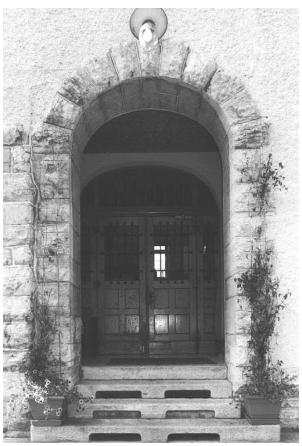
Die Eingangstüre und die Fenster sind gut erhalten. Der Haupteingang (dreiteilige Türe mit eingeschobenen und gläsernen Füllungen mit Ziergittern) wird mit einem rundbogigen Windfang gefasst. Holztreppe und Wandtäfer (im Dachgeschoss) sind original erhalten. Die Treppenunterseite und die Decken wurden später mit Tannenholz verkleidet. Heute befinden sich im Parterre (Grundfläche 21.40 x 14 Meter) zwei Schul- und ein Sitzungszimmer. Im ersten Obergeschoss teilen sich zwei Wohnungen (West und Ost) mit alten Backöfen und Kunst. Das ursprüngliche Gemeinderatszimmer (1979 in Turnhalle verlegt) wurde in ein zusätzliches Wohnzimmer umgenutzt. Der ehemalige Gemeindesaal im Dachgeschoss dient heute als Handarbeitszimmer. Der Schulhausplatz wird mit zwei Lindenbäumen auf der Vorder- und zwei Föhren auf der Rückseite akzentuiert. Auf der Nordwestseite befindet sich eine Sportanlage.

Eingang

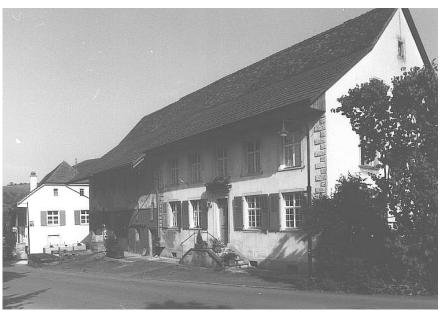
Die fünfachsige Hauptfassade des Wohnhauses ist streng symmetrisch gegliedert. In der Mittelachse befindet sich der erhöhte Eingang mit zweiläufiger Treppe. Das Türgerüst ist fein profiliert. Das Türblatt wird mit überschobenen und gläsernen Füllungen regelmässig gegliedert. Die hohen, feingesprossten Rechteckfenster im Erdgeschoss werden mit Klappläden flankiert. Die Giebelseite Südwest ist mit zwei Fensterachsen regelmässig gegliedert. Auf der Rückseite Südost befindet sich eine Holzlaube in der Mittelachse des Wohntrakts.

Ansicht West

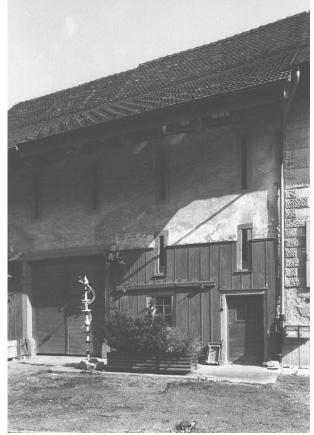
Auf der Nordostseite schliesst ein dreiteiliges Ökonomiegebäude (zwei Ställe, ein Tenn) mit durchlaufendem First an. Tenn- und Stalltore sind mit Brettern horizontal verschalt. Das Tenntor wird mit einem Steingewände und Kämpfern sowie einem Holzsturz gefasst. Die untere Hälfte der Mauer ist holzverschalt, die obere gemörtelt. Auffallend sind die zahlreichen (zehn) Lüftungsschlitze, die mit breiten Kalksteinplatten gefasst sind. Rückseitig ist ein Teil des Ökonomiegebäudes zu Wohnzwecken umgenutzt worden. Eine Holzlaube und Glasziegel deuten auf den vorbildlichen Umbau von 1998. Auf der Giebelseite Nordost belichten kleine Rechteckfenster das Dachgeschoss. Im Innern ist ein Kachelofen von 1849 (Andreas Bodmer, Aarau) kantonal geschützt. Auf der Südwest- und Südostseite breitet sich ein grosser Nutzgarten aus.

Scheune Nordwestseite

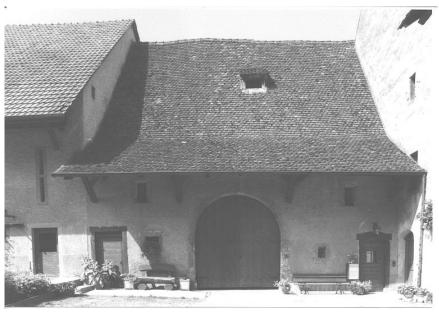
Die Dachfläche ist beidseits geschlossen. Die Strassenfassade Ost wird mit einem zentralen Tenn und zwei flankierenden Ställen dreigeteilt. Das rundbogige Torgerüst besteht aus Radabweisern und einem gefasten Kalksteingewände. Das Tenntor ist zweiflügelig und wird mit vertikalen Brettern und Holzzapfen verschalt. Die zwei Stallstürze (gerade und stichbogig) sind unterschiedlich geformt. Beide Stalltüren werden mit horizontalen Brettern verkleidet. Sämtliche Stall- und Tenntore wurden erneuert. Zwei kleine Rechtecköffnungen sorgen für die nötige Belüftung. Das vorkragende Dach wird mit Flugpfette und Bügen gestützt.

Fassade Ost

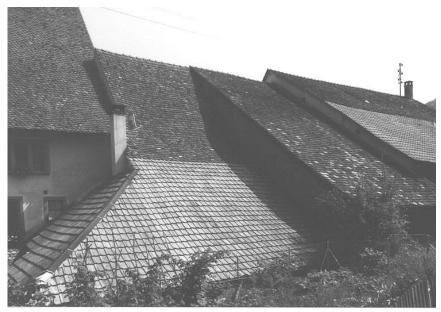
Die Dachkonstruktion besteht aus einem Sparrendach mit einem liegenden Dachstuhl. Das Tenn wird heute als Garage genutzt. Der rechte Stall wurde zu einem Werkraum umgebaut. Auf der Rückseite ist das Dach weit heruntergezogen. Der Vorplatz ist mit Mergel belegt.

Dachlandschaft Westseite

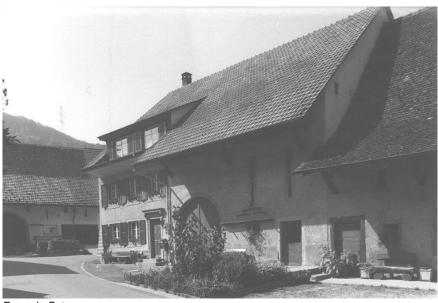
Die Hauptfassade Ost ist mit hochrechteckigen Fenstern und Klappläden dreiachsig gegliedert. Die Dachuntersicht ist verschalt. Das Dachgeschoss ist um 1920 mit einer Schleppgaube ergänzt und ausgebaut worden. Bemerkenswert ist das fein profilierte Portal mit Verdachung. Eine Eckverstärkung veranschaulicht die exponierte Lage des Hauses. Auf der Giebelseite Süd fallen die zwei weit auseinanderliegenden Fenster auf. Ein gotisch gefastes Zwillingsfenster mit Gitter und ein kleines gotisches Fenster im Giebel sind gut erhalten. Auf der Rückseite befindet sich eine doppelstöckige Holzlaube. Die Bretterverkleidung ist mit feinen kreis- und rautenförmigen Löchern ornamentiert. Die rückseitigen Fenster haben gefaste Gewände.

Fassade Ost

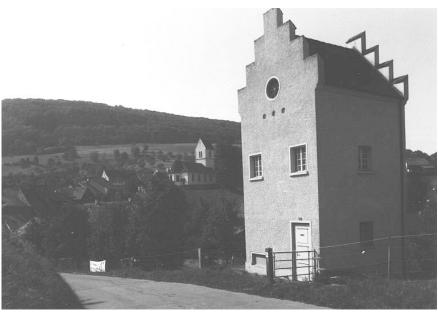
Die turmartige, zweigeschossige Transformatorenstation mit Satteldach (Biberschwanzziegeln) und zweiseitigem Treppengiebel steht an der nördlichen Peripherie des Dorfes, am Rande eines begrünten Abhanges. Das technische Gebäude liegt auf einer Anhöhe und bildet zusammen mit dem südwestlich gelegenen Kirchturm die zwei markanten Orientierungspunkte.

Ansicht Nordost

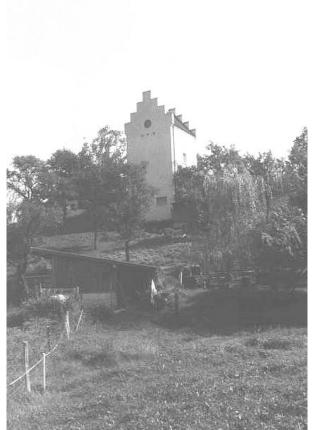
Die beiden Traufseiten (Nord- und Südseite) werden mit je einer eingemitteten Fensterachse akzentuiert. Die kleinen Rechteckfenster sind feingesprosst. In den Bauplänen von 1920 sind zusätzlich Klappläden eingezeichnet. Der Eingang mit einem zweiflügeligen (erneuerten) Tor wird mit einem Pultdach geschützt. Auf der Giebelseite Ost befindet sich ein zweiter (kleinerer) Eingang. Charakteristisch sind die Rundfenster in den beiden Giebelfeldern. Darunter sind noch die Drahtkanäle (je drei Rundöffnungen) sichtbar. Das Satteldach ist fassadenbündig abgeschlossen.

Das zweigeschossige Haus basiert auf einer rechteckigen Grundfläche von 4.60 x 5.10 Metern. Die lichte Raumhöhe im Erdgeschoss beträgt 3.00 Meter, im Obergeschoss 3.40 Meter. Das hellbeige verputzte Trafohaus wirkt gepflegt und ist noch in Betrieb.

Ansicht Südwest

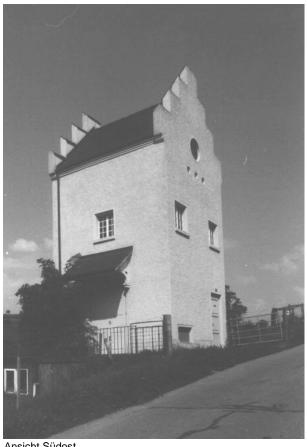
Ansicht Südost

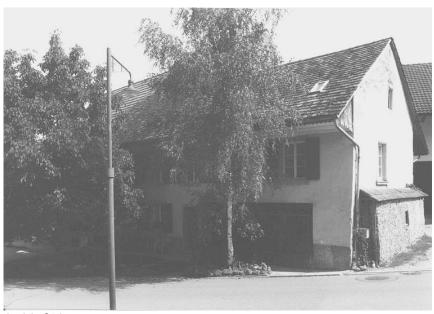
Ansicht Südwest

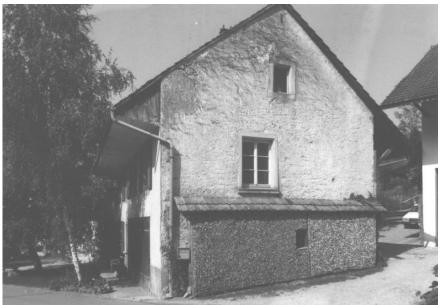
Fassade Süd

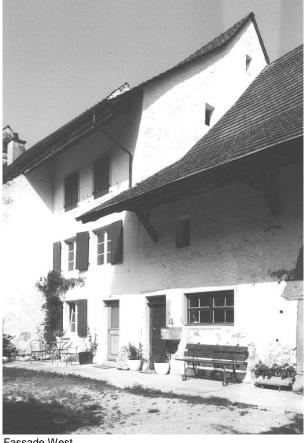
Fassade West

Das spätgotisch-barocke Bauernhaus, das 1768 umfassend umgebaut wurde, bildet ein wichtiges Zwischenglied in der fünfteiligen Zeile. Der dreigeschossige Massivbau zeigt ein steiles Satteldach und bewahrt äusserlich die barocken Fenstergerüste. Auf der Südseite schliesst ein zweiteiliges Ökonomiegebäude unter deutlich niedrigerem First an. Die Umbauten im Wohn- und Ökonomiegebäude (1990/2002) sind sorgfältig ausgeführt worden. Der Dachausbau (liegende Fenster und Glasziegel) ist nur auf der Rückseite sichtbar. Der Vorplatz ist mit Mergel belegt und mit hochstämmigen Bäumen begrenzt worden. Auf der Rückseite wurde der Aussensitz- und Spielplatz neu gestaltet.

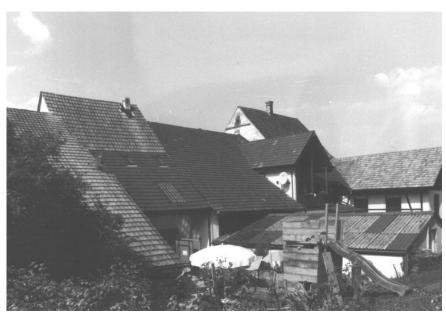
Dachlandschaft Ostseite

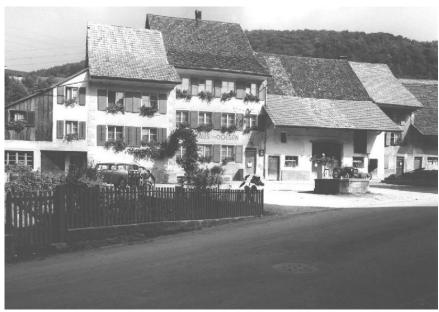
Das spätgotisch-barocke Wohnhaus, das 1589 erbaut und 1821 umgebaut wurde, bildet einen klaren Akzent in der fünfteiligen Zeile. Bemerkenswert ist die streng gegliederte Hauptfassade Südwest: Mit seinen drei Geschossen und den vier Fensterachsen repräsentiert das Wohn- und Gasthaus rein äusserlich einen stattlichen Bau der gehobenen bäuerlichen Schicht. Bemerkenswert ist die gut erhaltene Eingangstüre mit Oblicht und Türklopfer. Auf der Rückseite befindet sich ein Annexbau von 1897, der 1985 modernisiert wurde. Der Aussenraum mit Gartensitzplatz auf der Westseite wird mit einem Brunnen ergänzt.

Fassaden West

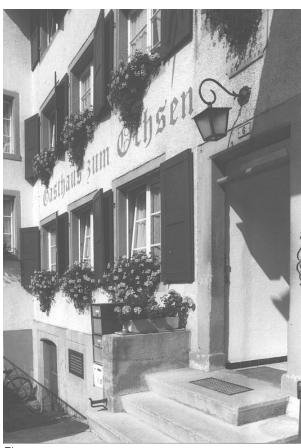
Eingang
