Erstellt im Auftrag der Kantonalen Denkmalpflege durch Claudio Affolter, August 2007

**BIB. Bauinventar BL**  
**Gemeinde Ramllinsburg**

**Gebäude mit Einstufung**

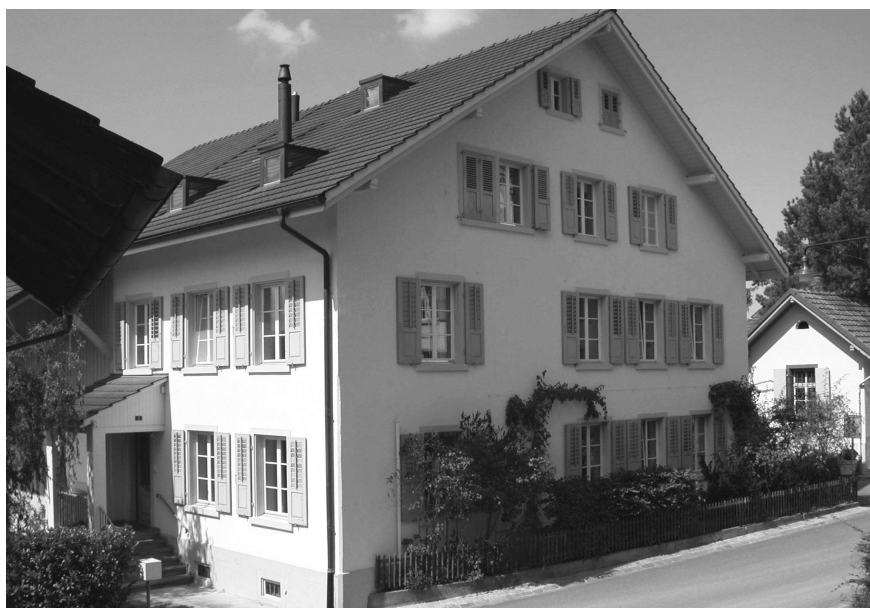
Ansicht Südost

Das stattliche Bauernhaus mit flachem Satteldach und durchlaufendem First steht schräg gegenüber dem Dorfschulhaus. Die Traufseite Süd ist streng dreiachsig gegliedert. Eine einläufige Treppe führt der Fassade entlang zum leicht erhöhten Eingang. Der Zugang wird durch einen hölzernen Vorbau geschützt. Auffallend ist die mächtige Giebelseite Ost. Die ausgeprägte Befensterung zeugt von den späteren Umbauten. Die Nordseite ist mit je einem Fenster im Erd- und Obergeschoss wenig geöffnet.

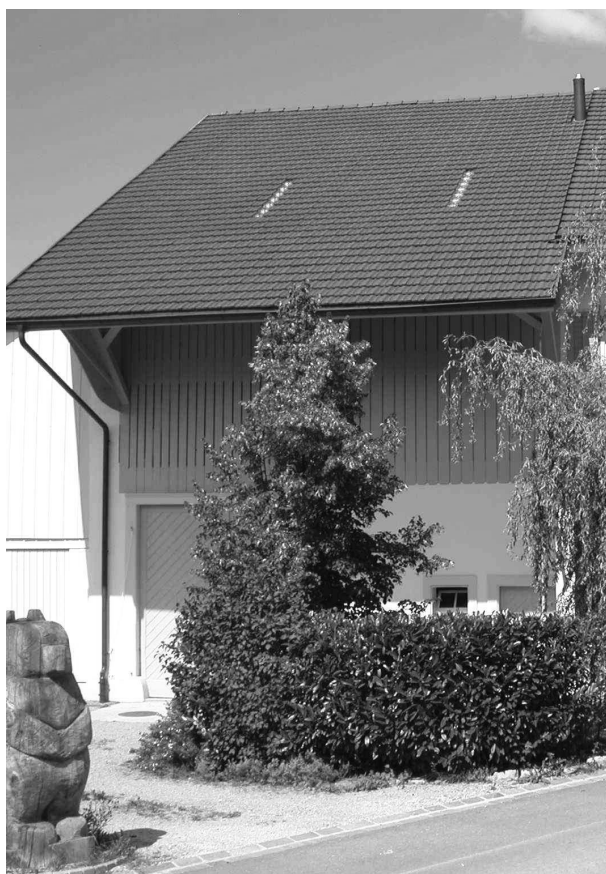
Ansicht Süd

Auf der Westseite schliesst ein zweiteiliges Ökonomiegebäude an. Auf der Südseite liegt ein zweiteiliges, rechteckiges Tenntor. Die Türflügel sind mit Holzlatten diagonal verkleidet. Rechts davon befindet sich der Stall mit rechteckiger Türe und einem Fenster. Die obere Gebäudehälfte ist mit Holzlamellen verkleidet. Das Dach wird mit Flugpfette und Bügen gestützt und krägt weit vor. Den westlichen Abschluss bildet ein Anhangschopf mit Pultdach. Eine Holzlaube auf der Nordseite schützt den rückseitigen Hauseingang. Sämtliche Türen und Tore sowie Fenster wurden erneuert. Die Hausmauern sind hell verputzt. Die Holzteile sind hellblau gestrichen. Der Stallvorplatz auf der Nordseite ist mit Kopfsteinpflaster bedeckt.

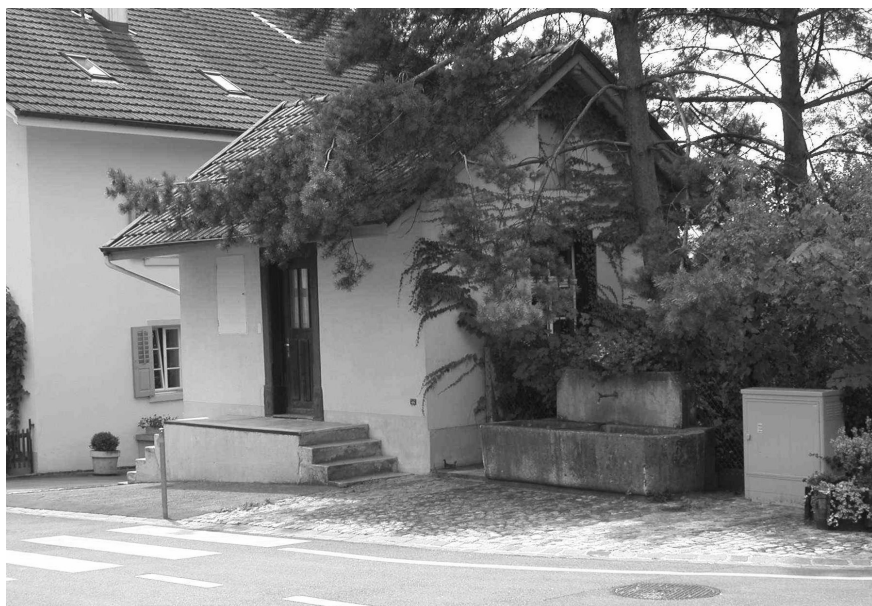
Ansicht Nordost

Das Milchhüsli mit flachem Satteldach steht traufständig an der Eggstrasse. Der Eingang liegt in der Mitte der Ostfassade. Dem erhöhten zentralen Eingang ist eine schmale Rampe mit einläufigen Treppen an den beiden Enden vorgestellt. Die beiden Giebelseiten sind mit je einem Fenster geöffnet. Auf der Giebelseite Nord belichtet zusätzlich ein hochrechteckiges Fenster den Dachraum. Tür- und Fenstergerüste sind rotbraun und die Klappläden hellblau gestrichen. Die Westfassade ist geschlossen.

Das Gebäude schliesst mit der Rückseite an einen Garten an. An der Nordostecke befindet sich ein alter Brunnen, der mit einem gepflasterten Vorplatz ergänzt wird.

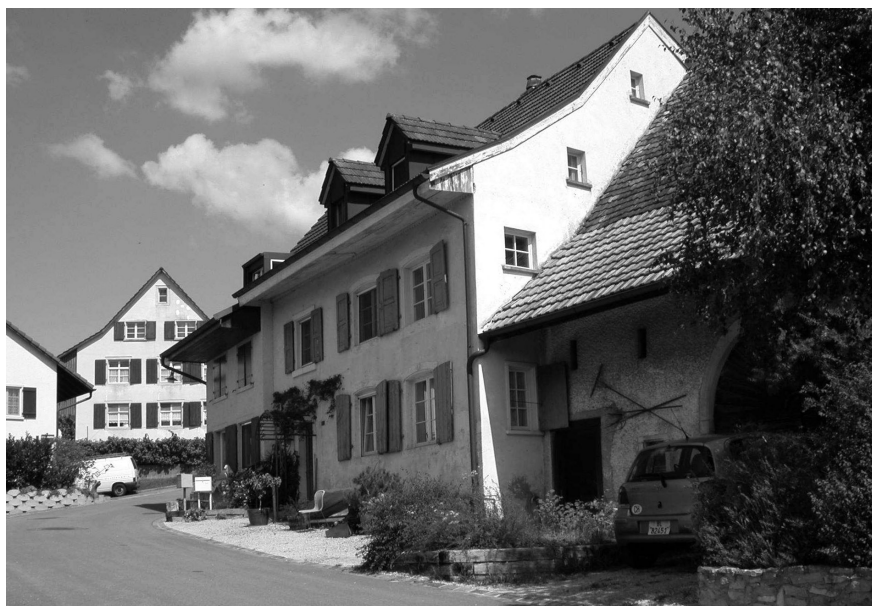
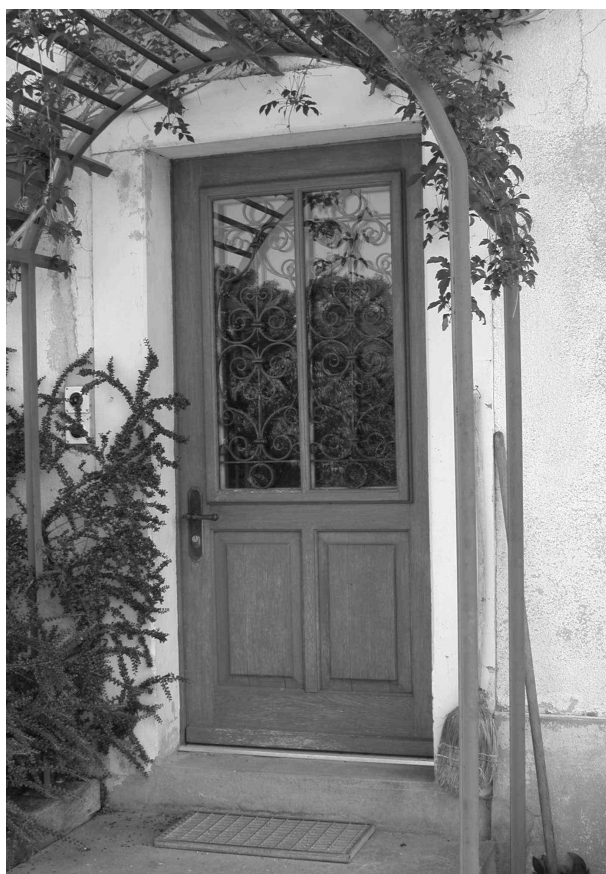
Ansicht West

Das zweigeschossige, dreiachsige Wohnhaus mit Satteldach und Würge wird mit je zwei Stichbogenfenstern in Erd- und Obergeschoss auf der Westseite ausgezeichnet. Ein Zahnfries markiert den Übergang zur schmalen, hölzernen Dachuntersicht. Zwei Lukarnen durchbrechen die Dachfläche West. Die Eingangstüre und das darüberliegende Fenster sind rechteckig. Das Türblatt ist mit eingeschobenen und gläsernen Füllungen sowie einem Ziergitter unterteilt. Der Zugang zum Keller, der mit einer aufklappbaren Holzverschalung geschützt wird, erfolgt über eine einläufige Treppe auf der Westfassade. Der Vorplatz ist mit Mergel bedeckt.

Das markante, barocke Wohnhaus mit Satteldach und Würge bildet eine wichtige Ergänzung zum südlich anschliessenden Bauernhaus (siehe Eggstrasse 23). Die Haustüre und die gesprossenen Stichbogenfenster sowie die rückseitige Holzlaube sind gut erhalten. Unschön sind die überdimensionierten Dachausbauten von 1989. Bemerkenswert sind der grosszügige Nutzgarten, der mit einem Stahlzaun begrenzt wird, sowie der original erhaltene Kellerabgang auf der Westseite. Der Vorplatz ist mit Mergel belegt.

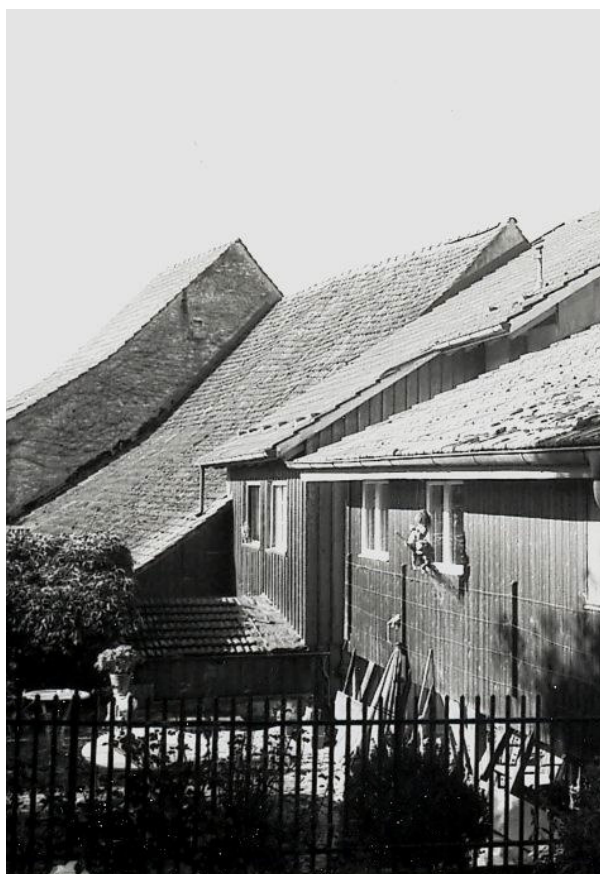
Ansicht Ost

Durch die tieferliegende, anschliessende Scheune auf der Südseite ist der oberste Teil der Giebfassade mit kleinen Rechteckfenstern sichtbar. Auf der Ostseite ist eine schlichte Holzlaube unter dem vorspringenden Dach erhalten, die von zwei gesprossenen Rechteckfenstern belichtet wird. Der rückseitige Garten wird mit einem Eisenzaun begrenzt.

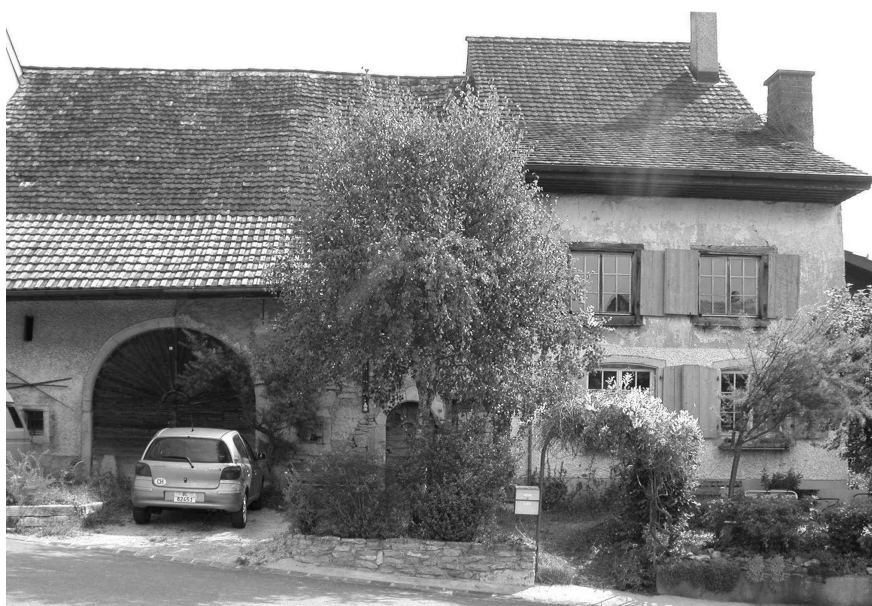
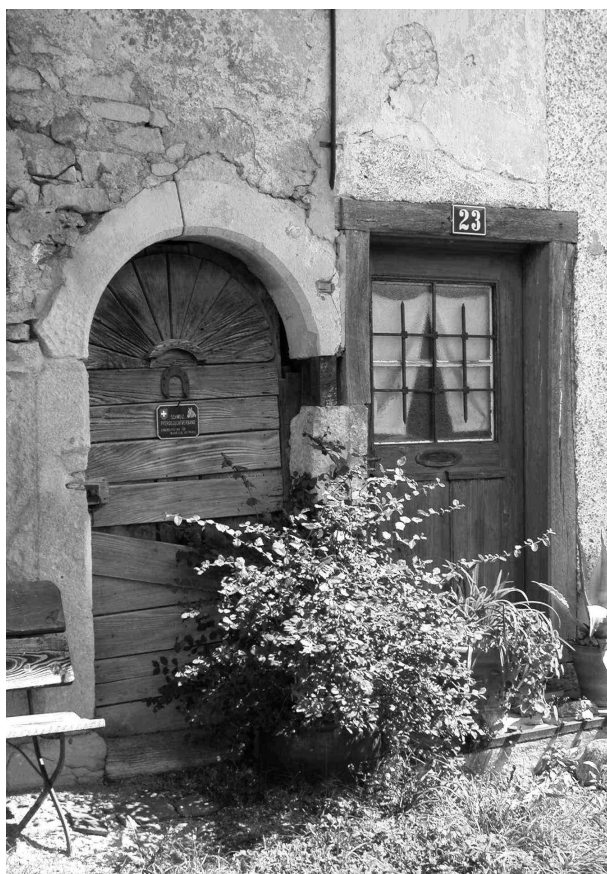
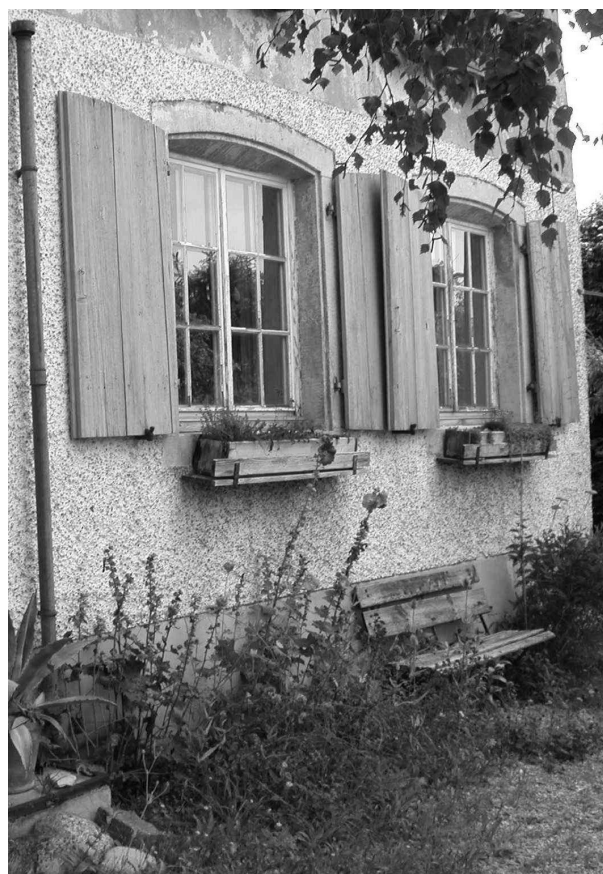
Ansicht West

Die dreiteilige Scheune mit hohem Satteldach liegt zwischen den Wohnhäusern Nrn. 19 und 23. Ein rundbogiges Tenntor mit Radabweisern und Scheitelstein betont die Mittelachse. Das zweiteilige Holztor wird in der oberen Hälfte mit strahlenförmig angeordneter Holzschalung verziert. Links befindet sich ein Stall mit rechteckiger Türe und einem kleinen Stallfenster. Rechts liegt eine alte rundbogige Stalltüre neben der Haustüre des Wohnhauses. Auf der Ostseite ist das Dach weit heruntergezogen. Ein eingeschossiger Querbau (Baujahr 1937 = ohne Einstufung) mit flachem Satteldach ergänzt die südliche Scheunenhälfte.

Das schmale, zweigeschossige Wohnhaus wird mit zwei leicht versetzten Fensterachsen gegliedert. Die zwei unteren Fenster haben steinerne, stichbogige, die oberen hölzerne, rechteckige Gewände. Der Zugang liegt nördlich davon unter dem Dach des Ökonomegebäudes. Auf der Giebelseite Süd wurden später ein Kamin (1975) sowie ein hölzerner Anbau mit Pultdach angefügt. Links vom Kamin befindet sich eine zusätzliche Fensterachse (EG stichbogig, OG rechteckig). Die Ostfassade ist im Erdgeschoss mit zwei, im Obergeschoss mit drei Rechteckfenstern unterteilt.

Das spätbarocke Bauernhaus hat einen Kern von 1680 und bildet den markanten Abschluss einer vierteiligen Zeile an der Südgrenze der Kernzone. Die Stichbogenfenster und die Haustüre auf der Westfassade stammen aus dem 18. Jahrhundert. Störend wirkt der Aussenkamin auf der Giebelseite Süd. Auf der Nordseite schliesst ein dreiteiliges Ökonomegebäude mit rundbogigem Tenn- und Stalltor an. Die linke Hälfte der Scheune (Eggstrasse 21) liegt auf Parzelle 663, die rechte Hälfte auf Parzelle 76. Das Wohnhaus an der Eggstrasse 23 und das nördlich anschliessende (ganze) Ökonomegebäude ist schützenswert (= kommunal zu schützen).

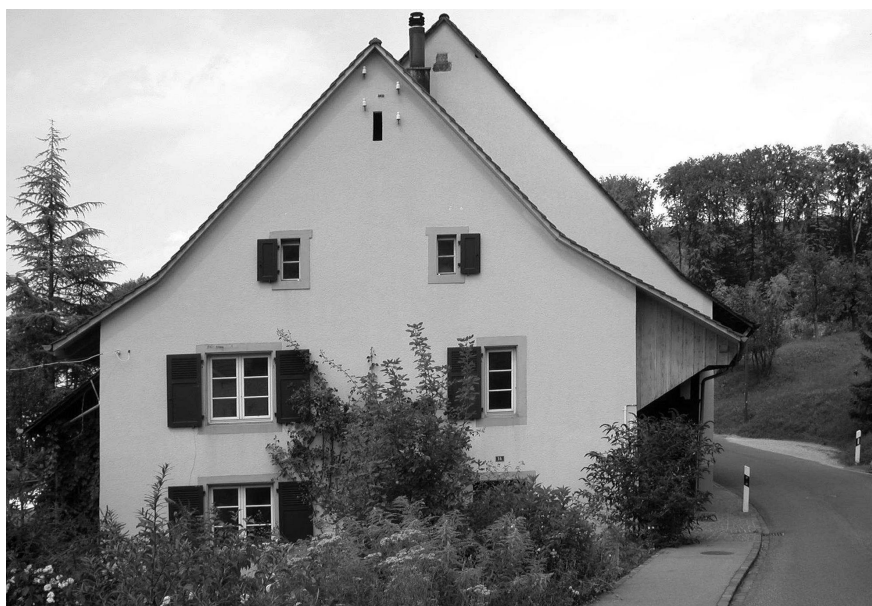
Ansicht Süd

Das zweigeschossige, zweiachsige Wohnhaus mit Satteldach und Würge wird mit unterschiedlich grossen Rechteckfenstern zweiseitig belichtet. Ein schlichter Eingang befindet sich auf der Giebelseite Südost. Auf der Traufseite Nordost, die mit einer Holzwand hälftig geschlossen ist, befindet sich eine einläufige Holztreppe. Die Traufseite Nordwest ist mit zwei Fensterachsen regelmässig gegliedert.

Die dreiteilige Scheune mit hohem Satteldach liegt zwischen den Wohnhäusern Nrn. 10 und 14. Die Mittelachse wird durch ein rundbogiges, holzverschaltes Tenntor akzentuiert. Beidseits ergänzen Ställe mit Rechtecktüren und -fenstern das Mitteltor. Auf der Nordostseite ist das Dach weit vorkragend. Die geschlossene Giebelseite Nord wird mit einem Sonnenrad ausgezeichnet. Ein Schopfanbau schliesst auf der Südwestseite an. Im Süden begrenzt ein schlichter Holzschopf (1933) mit Bretterverschalung und Satteldach den Nutzgarten.

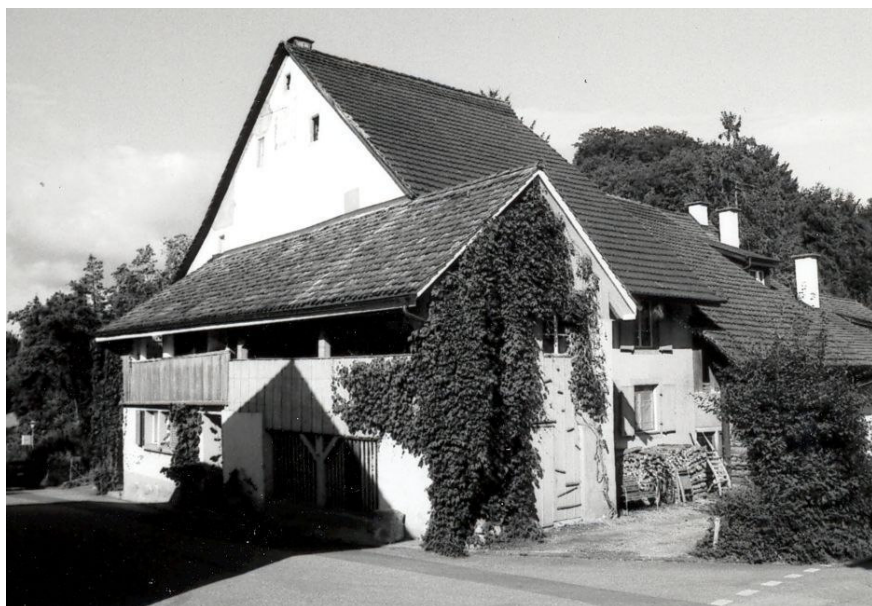
Ansicht Südost

Quer zum Bauernhaus schliesst ein langgezogener, teils hölzerner Baukörper auf der Südostseite an. Im Obergeschoss ist eine offene Holzlaube erhalten. Die Dachform wechselt von Pultdach längs der Giebelwand zu Satteldach am vorspringenden Teil auf der Nordostseite. Auf der Nordwestseite ergänzt ein zweiteiliges Ökonomiegebäude das Wohnhaus. Tenn- und Stalltor sind rechteckig. Auf der Rückseite Südwest wird die mit einem zusätzlichen Wohnhaus (Grundstrasse 4 = ohne Einstufung) ergänzt.

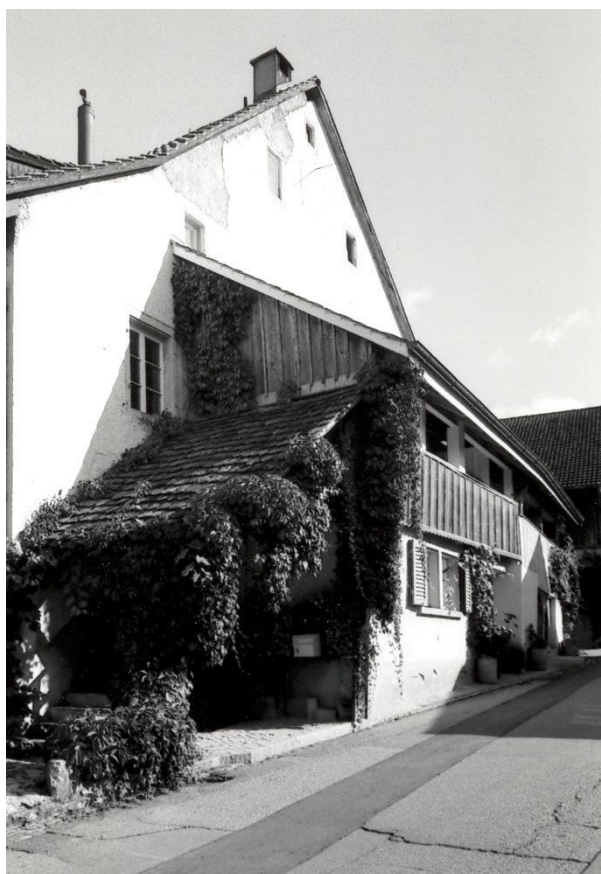
Ansicht Süd

Das zweigeschossige Wohnhaus mit hohem Satteldach überragt die anschliessenden Nebenbauten, die auf der Südost- und Nordwestseite anschliessen. Das Dach ist mit Doppelfalz- und Biberschwanzziegeln eingedeckt. Die Strassenfassade Nordost wird mit drei Rechteckfenstern und einem Eingang unterteilt. Die Haustüre wurde erneuert. Auf der Rückseite Südwest sind drei Fenster im Erd- und vier Fenster im Obergeschoss aufgereiht. Ein rechteckiger Eingang befindet sich an der linken Hausecke. Die Holztüre ist mit Glasfüllungen versehen. Die überdimensionierte Dachgaube stammt von 1982. Im Sturz des mittleren Erdgeschossfensters befinden sich die zwei Datierungen "1566, 1773 ISTFS". Auf der Giebelseite Süd sind drei gotische Fenster sowie eine Sonnenuhr erhalten geblieben.

Das älteste Bauernhaus im Niederhof, das direkt an einer Kreuzung liegt, hat einen Kern von "1566". Die grossen Rechteckfenster mit Klappläden verweisen auf die spätbarocke Zeit von "1773". Gut erhalten ist der Giebel Südost mit gotischen Fenstern und einer Sonnenuhr. Fenster und Türen wurden erneuert. Unschön ist die breite Dachgaube (von 1982) auf der Südwestseite. Die zweiteilige Scheune mit rechteckigen Tenn- und Stalltoren stammt aus der zweiten Hälfte des 19. Jahrhunderts. Der gedrungene Anbau auf der Südostseite ist eine Mischung aus Schopf und Holzlaube. Auf der Südwestseite breitet sich ein Nutzgarten aus.

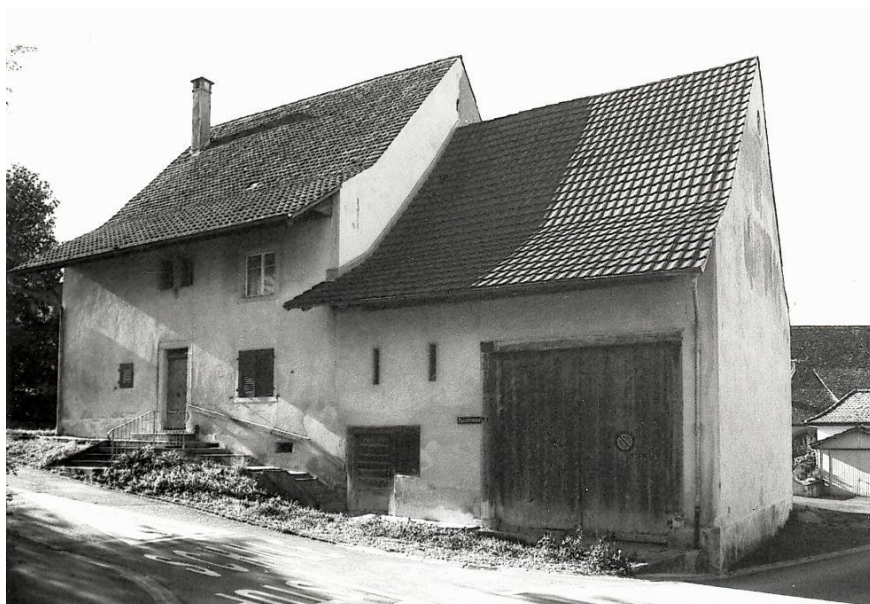
Ansicht Nord

Auf der Westseite schliesst ein zweiteiliges Ökonomiegebäude an. Auf der Nordseite sind Stall- und Tenntor rechteckig. Die mit Brettern verschalteten Tore werden mit Holzgerüsten gerahmt. Ein rundbogiges Tenntor mit Steinbogen akzentuiert die Südseite. Das rechteckige Stalltor mit angefügtem Fenster ist erneuert worden. Die Giebelseite West ist (mit Ausnahme eines Sonnenrads) geschlossen. Auf der Südseite befindet sich ein Nutzgarten.

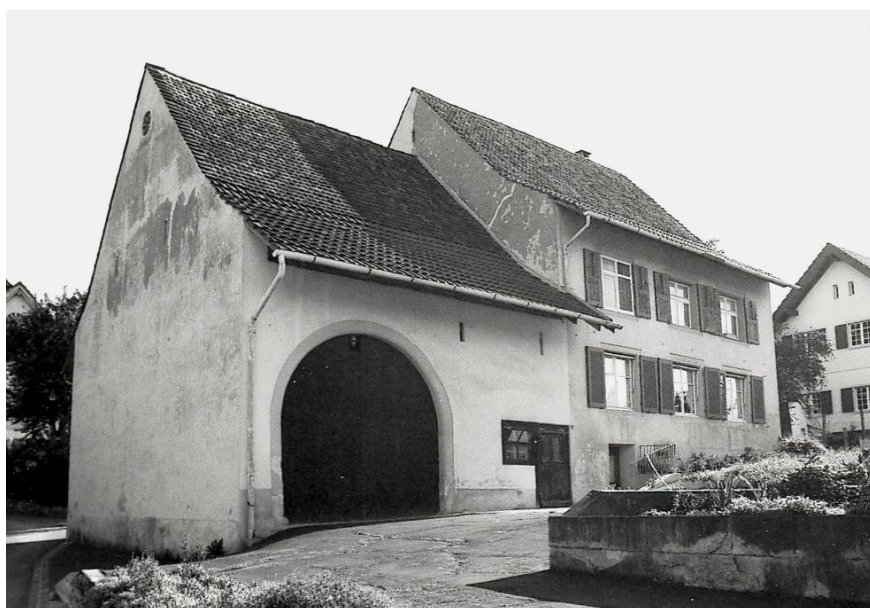
Ansicht Süd

Die Datierung "17 HISR 75" ist im mittleren Fenstersturz auf der Südseite erhalten. 1956 wurde das Haus umfassend saniert. Das Bauernhaus liegt auf zwei Parzellen: Poststrasse 2 (Parzelle 31) und Eggstrasse 5 (Parzelle 30). Die Firstlinie markiert die Hausgrenze.
