Erstellt im Auftrag der Kantonalen Denkmalpflege durch Claudio Affolter, September 2004

**Inhalt**

# BIB. Bauinventar BL Gemeinde Titterten

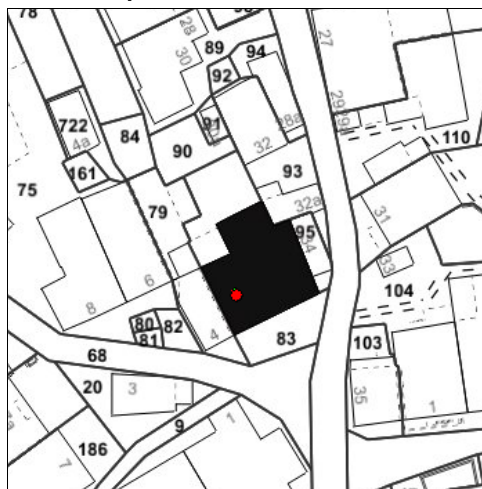
Situationsplan:

Der Bau ist bereits auf der Vogelperspektive von G. F. Meyer 1680 erkennbar. Nach Angaben der Gebäudeversicherung erfolgte um 1850 eine umfassende Veränderung.

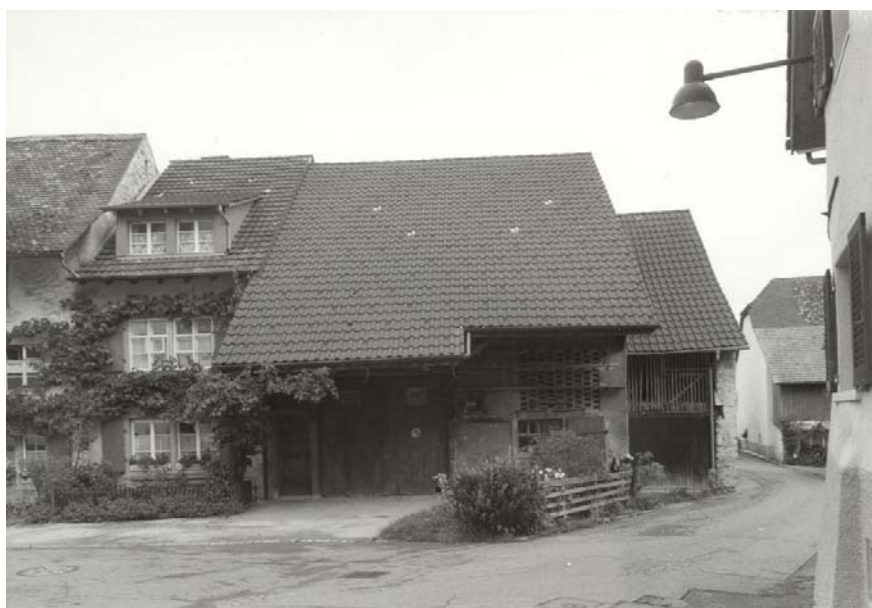
Ansicht Süd

Das zweigeschossige Bauernhaus mit hohem, geschlossenem Satteldach (mit Doppelfalz- und Pfannenziegeln) steht traufständig in der Gabelung Bielgasse/Hauptstrasse. Es bildet zusammen mit dem Kopfbau Nr. 4 ein einheitliches Ensemble. Die nordöstlich anschliessenden Gebäude (Remise und Holzschopf, Hauptstrasse 34 und 32a) gehören zu den Nachbarliegenschaften. Ergänzungsbauten: Nordöstlicher Anbau, Wagenremise und Bühne, Hauptstrasse 34, Parz. 95, auf der Nordwestseite Stall und Holzschopf, Hauptstrasse 32a, Parz. 93.

Der schmale Wohnteil wird mit gekuppelten Barockfenstern auf der Südostseite regelmässig gegliedert. Der Dachraum wurde 1931 mit einer Schleppgaube auf der Hauptseite ausgebaut. Die 1920 erneuerte Haustüre mit überschobener und neunteiliger Glasfüllung befindet sich im anschliessenden Ökonomiegebäude, das von einem Traufschermen geschützt wird. Die Fenster und Vorfenster sind noch ursprünglich. Auf der Rückseite befindet sich eine Holzlaube. Das 1920 erneuerte Ökonomiegebäude wird durch ein zweiflügeliges Tenntor mit geradem Sturz und Mannstor akzentuiert. Eine rechteckige Stalltüre wird mit einem Rechteckfenster ergänzt. Bemerkenswert ist der Vorplatz mit Mergelbelag und einem umzäunten Vorgarten. Auf der Rückseite befindet sich ein Nutzgarten, der sich bis zur Nachbarliegenschaft an der Hauptstrasse 32 ausbreitet. Das Haus wurde mit zwei Wohnungen und einem Gewölbekeller im Versicherungsbuch von 1922 registriert.

Im Dorfzentrum, in der Gabelung Bielgasse/Hauptstrasse, liegt das zweigeschossige Bauernhaus mit Satteldach zwischen einem Kopfbau (Bielgasse 4) auf der Giebelseite Südwest und Remisen auf der Giebelseite Nordost. Im spätklassizistisch-biedermeierlichen Mittertennhaus stammen der Wohnteil etwa von 1850 und das Ökonomiegebäude von 1920. Der Dachausbau stammt von 1931. Bemerkenswert sind die alten Fenster, Vorfenster und Türen. Ein umzäunter Vorgarten und ein Vorplatz mit Mergelbelag auf der Haupt- sowie ein Nutzgarten auf der Rückseite sind erhalten. Der Schutzzumfang betrifft das Bauernhaus an der Bielgasse 2 ohne die angebauten Remisen auf der Nordostseite.

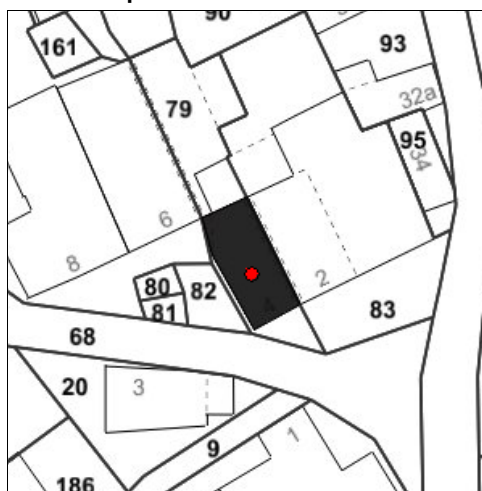
Situationsplan:

Der Bau ist bereits auf der Vogelperspektive von G. F. Meyer 1680 erkennbar. Die Datierung "1760" für einen umfassenden Um- oder Neubau befindet sich auf der Mauerlatte der Traufseite Südost.

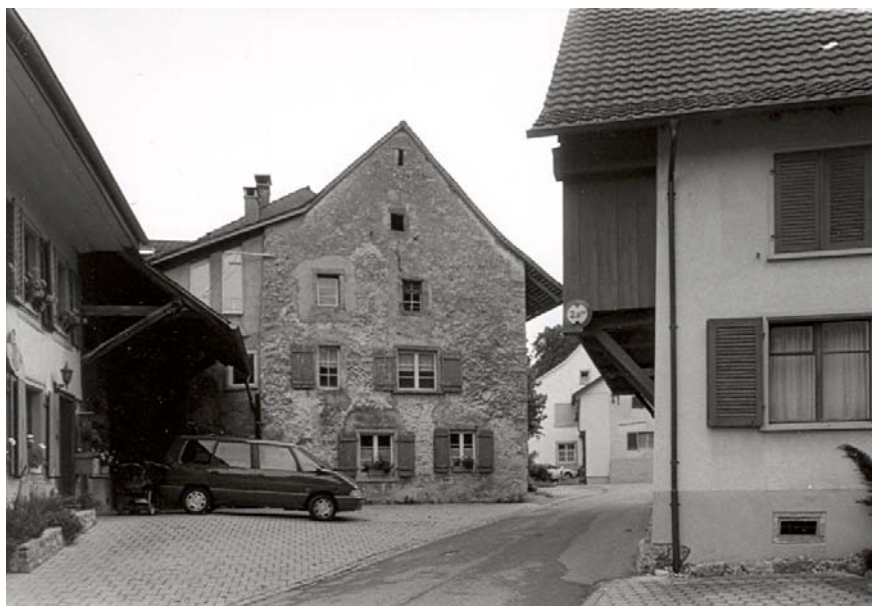
Fassade Südwest

Auf der Giebelseite Südwest ist der rückseitige Anbau ablesbar. Die Erschliessung des Hauses erfolgt über eine neue Haustüre an der abgeschrägten Giebelseite. Auf der Rückseite wurde 1996 ein Ökonomiegebäude abgebrochen und durch einen mehrteiligen Wohnbau ersetzt. Der Vorplatz auf der Südwestseite ist geteert.

Mit dem zurückversetzten Nachbarhaus Nr. 6 bekommt die ganze Zeile Bielgasse 2-4 eine prägnante Stellung im Dorfzentrum. Der schmale Kopfbau ergänzt das anschliessende Bauernhaus (siehe Bielgasse 2) vorzüglich. Das dreigeschossige Wohnhaus in barockem Stil ist mit geschlossener Dachfläche sowie unterschiedlichen Rechteckfenstern zweiseitig gut erhalten. Die Holzfenster wurden teils (mit Kunststoffen und Betongewände) erneuert. Bemerkenswert ist die sichtbare Dachkonstruktion mit Mauerlatte und aufliegenden Deckenbalken. Ein neuer Eingang auf der Südwestseite führt in den rückseitigen Anbau von 1996. Der Schutzzumfang betrifft den Altbau ohne den rückseitigen Anbau.

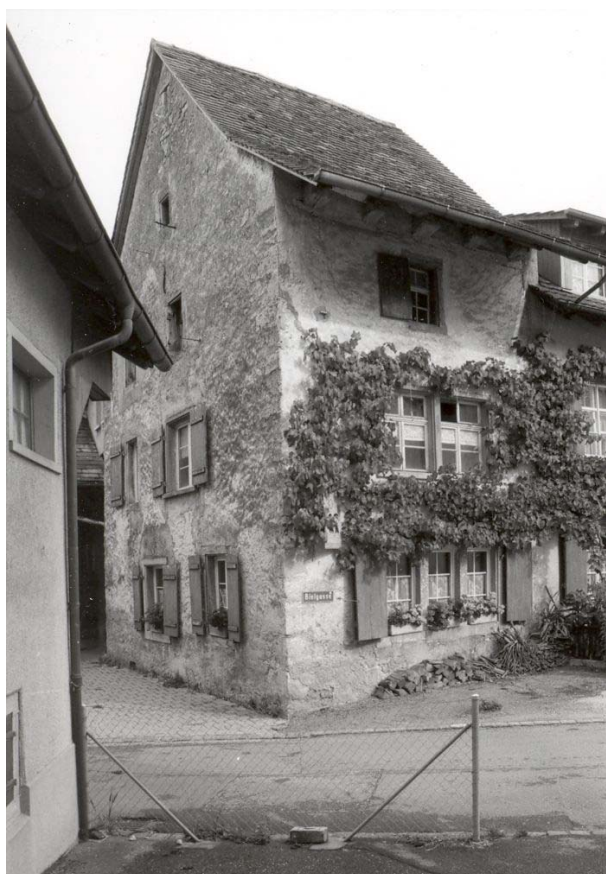
Ansicht Süd

In Verlängerung des markanten Bauernhauses an der Bielgasse 2 liegt der dreigeschossige, schmale Kopfbau mit Satteldach und Würge. Die Südecke reicht bis an den Strassenrand. Durch die zurückversetzten Nachbarbauten (Bielgasse 6-8) befindet sich der Kopfbau in exponierter Position. Die Hauptfassade Südost wird mit einem barocken Drillingsfenster im Erdgeschoss, einem gekuppelten Posamentfenster (19. Jh.) im ersten und einem einfachen Rechteckfenster im zweiten Obergeschoss gegliedert. Die Deckenbalken, die auf einer Mauerlatte aufliegen, sind aussen sichtbar. Die ganze Dachfläche ist geschlossen. Die Giebelseite Südwest wird mit unterschiedlich grossen Rechteckfenstern und grünen Klappläden unregelmässig gegliedert. Die Hausteinauern sind mit Mörtel verputzt. Die gesprossenen Fenster (teils Kunststofffenster) werden unterschiedlich mit Stein-, Beton- und Holzgewänden gefasst.

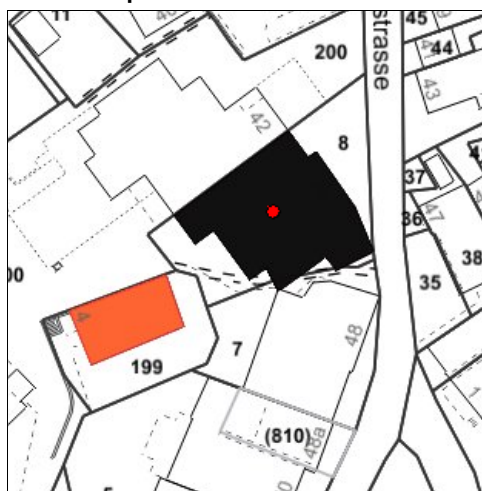
Situationsplan:

Der Bau ist bereits auf der Vogelperspektive von G. F. Meyer 1680 erkennbar. Nach Angaben der Gebäudeversicherung erfuhr das Haus 1780 eine umfassende Veränderung. 1908-1970 diente das Erdgeschoss als Konsumladen. Der südöstliche Teil grenzt an das Totengässlein, dem ehemaligen Verbindungsweg zum alten Friedhof.

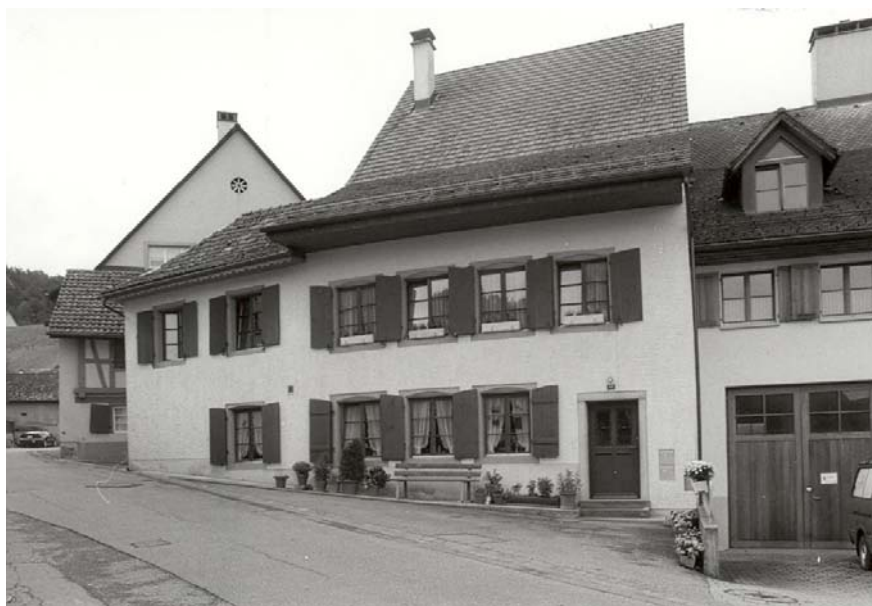
Fassade Nordost

Im Dorfzentrum liegt das stattliche, zweigeschossige Bauernhaus mit (erneuertem) Satteldach in Verlängerung des nordwestlich anschliessenden Gemeindehauses, das 1994 erbaut wurde. Die vierachsige Hauptfassade mit Stichbogenfenstern liegt auf der Nordostseite. Zwei Stufen führen zum leicht erhöhten Eingang mit einer schlichten Biedermeiertüre. Die Holztüre ist mit überschobenen Füllungen und Glasfüllungen mit Ziergittern symmetrisch unterteilt. Im Giebeldreieck befinden sich gotisch profilierte Rechteckfenster. Die Holzfenster wurden um 1980 erneuert. An der Giebelseite Südost schliesst ein Annexbau mit Walmdach an. Auf der Stirnseite befindet sich lediglich ein Rechteckfenster. An der zurückspringenden Wand auf der Südseite liegen eine Holzlaube (von 1899) im Ober- und ein separater Eingang im Erdgeschoss.

Das spätbarocke, vierachsige Bauernhaus (Kern 17. Jh., Ausbau 1780) mit Satteldach bildet zusammen mit den etwa zeitgleichen Nachbarhäusern ein charakteristisches Ensemble am Dorfplatz. Fenster, Türen und Laube wurden erneuert. Typologisch ist das Bauernhaus vergleichbar mit dem Bauernhaus an der Rankgasse 1-3. Der abgewalmte Annexbau auf der Südostseite und der gegenüberliegende Erker an der Hauptstrasse 48 bilden das Tor zum Totengässlein, dem ehemaligen Verbindungsweg zum alten Friedhof. Das Ökonomiegebäude wurde 1994 neu erbaut. Der Aussenraum ist wenig differenziert gestaltet. Der Schutzzumfang beschränkt sich auf das Wohngebäude ohne die 1994 erbaute Garage.

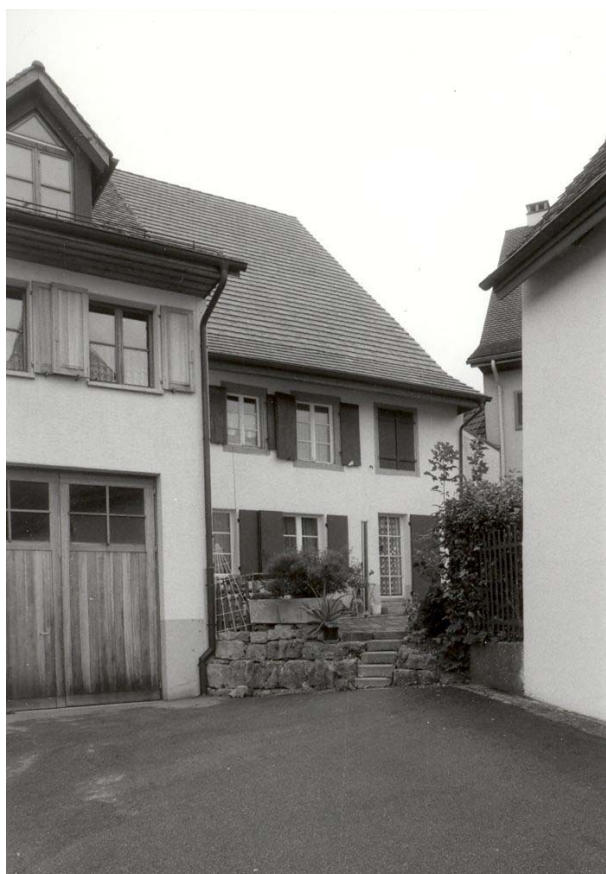
Fassade Südwest

Auf der dreiachsigen Rückseite befindet sich ein Hinterausgang zur Terrasse. Das anschliessende Ökonomiegebäude an der Nordwestseite wurde 1994 abgebrochen und als Garage mit darüberliegender Wohnung neu erbaut. Gleichzeitig wurde eine neue Treppe eingezogen. Der hellbeige Verputz stammt ebenfalls von 1994. 1914 war das Haus als Dreifamilienhaus im Versicherungsbuch registriert.

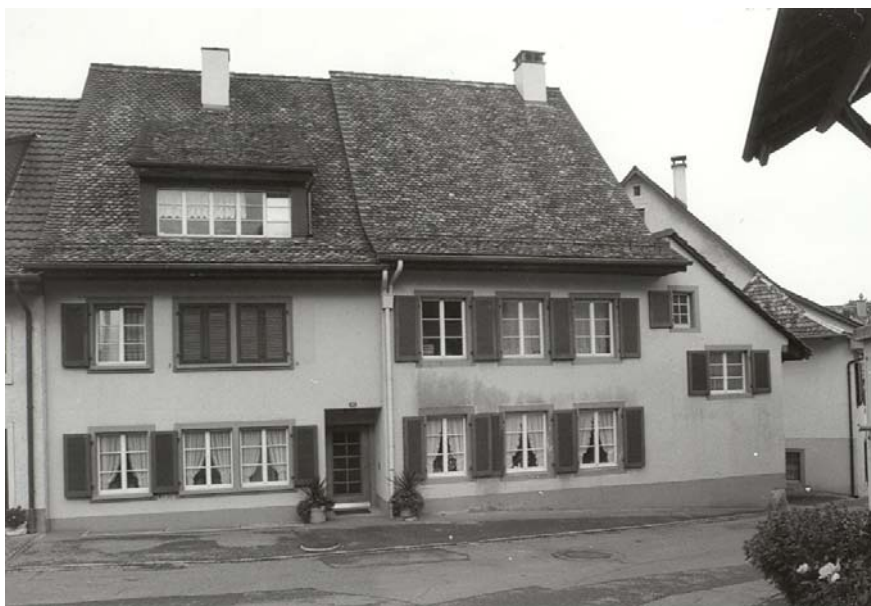
Fassade Südost

Das zweigeschossige Mehrfamilienhaus mit Stalledach und durchlaufendem First steht nordwestlich der Gabelung Haupt-/Liedertswilerstrasse. Der ehemalige Wohnteil ist dreiaxsig und wird mit einem hohen Satteldach bedeckt. Die Rückseite Nordwest ist zweiachsig gegliedert. Das auf der Südwestseite anschliessende Ökonomiegebäude wurde 1973 abgebrochen und mit einem neuen Wohnteil ergänzt. Die Fenstergrössen (teils einzelne, teils gekuppelte Rechteckfenster) entsprechen denjenigen des alten Wohngebäudes. Das Dach ist mit Schleppgauben ergänzt worden. Auf der Rückseite Nordwest befinden sich Balkone. Im Giebelndreieck Nord liegen zwei neuere Rechteckfenster und ein Sonnenrad.

Das klassizistische Bauernhaus wurde nach Abbruch des Ökonomiegebäudes 1973 zu einem Mehrfamilienhaus mit Satteldach und durchlaufendem First umgebaut. Die Fenstergliederung des Neubaus nimmt formal Bezug auf die Gliederung des Wohnteils. Der Dachraum ist ausgebaut. Schützenswert ist der Pultdachanbau auf der Nordostseite: "Im ersten Stock malerischer Fachwerkbau, vortretend, mit einem breiten Fenster. Die hintere Ecke abgeschrägt, im unteren Geschoss mit hölzernem Kellerfenster, der Oberbau darüber vorkragend." (C.A. Müller, 1960). Der Fachwerkbau und der gegenüberliegende Annexbau des Bauernhauses Nr. 46 bilden eine prägnante Torsituation an der Einmündung ins Totengässlein.

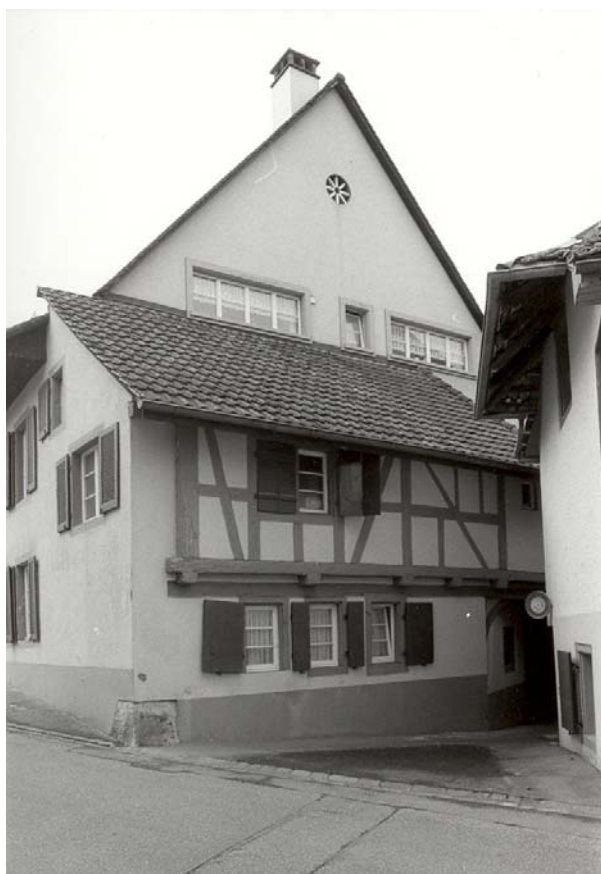
Nordannex

Der nördliche Annexbau mit Pultdach ist wichtiger als das Wohnhaus. Bemerkenswert ist das leicht vorkragende Obergeschoss mit Sichtfachwerk. Drei kleine Rechteckfenster reihen sich im Erdgeschoss auf. Die hintere Ecke ist abgeschrägt. Ein hölzernes Kellerfenster, das vom vorkragenden Oberbau geschützt wird, befindet sich im Erdgeschoss. Der Sichtfachwerkbau und der Annexbau des Nachbarhauses Nr. 46 bilden eine reizende Torsituation an der Einmündung ins Totengässlein.

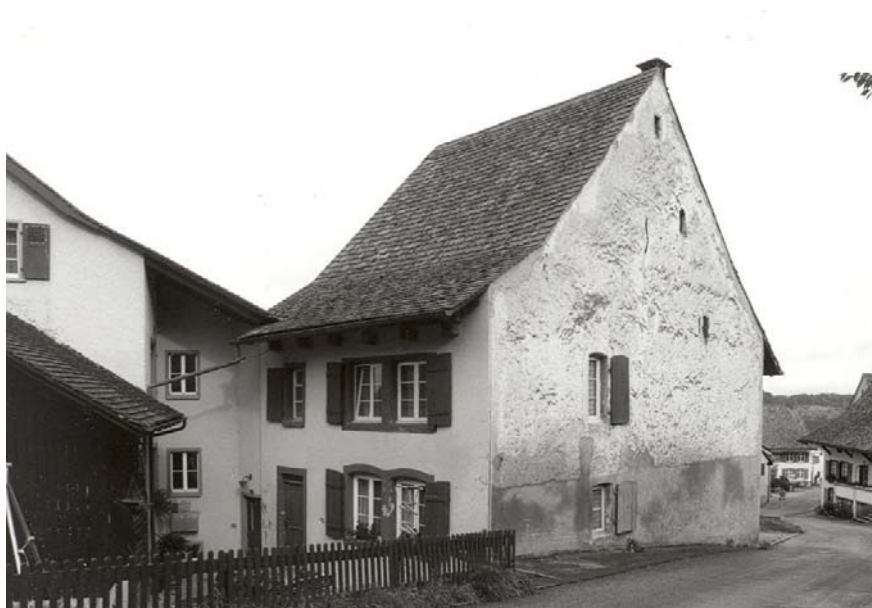
Ansicht Südost

Das zweigeschossige, barocke Wohnhaus mit steilem Satteldach und Würge steht giebelständig an der ansteigenden Liedertswilerstrasse und schräg gegenüber dem Bauernhaus Nr. 12. Das Dach (Dachfläche geschlossen) wurde mit alten Biberschwanzziegeln neu gedeckt. Beide Traufseiten sind um 1970 neu verputzt worden. Auf der Giebelseite Ost ist der alte Mörtelverputz erhalten.

An beiden Traufseiten ist eine ungewöhnliche Konstruktion sichtbar: Eine ausgelagerte Fusspfette liegt auf den Balkenköpfen der Dachbalken. Im Dachgeschoss befindet sich eine spätgotische Blocktreppe. Die Dachkonstruktion besteht aus einem Pfettendach mit liegendem Dachstuhl und Verstrebungen mit Andreaskreuzen. Im Wohnzimmer ist eine Holzbalkendecke erhalten. Die Holzfenster wurden erneuert. Im Versicherungsbuch von 1922 sind zwei Wohnungen und ein Gewölbekeller registriert.

Das spätbarocke Bauernhaus von 1757 steht an prominenter Stelle, an der ansteigenden Liedertswilerstrasse. Bemerkenswert sind das hohe Satteldach mit Würge, die grosszügige Fassadengliederung mit gekuppelten Stichbogenfenstern sowie die spezielle Konstruktion mit ausgelagerten Fusspfetten, die auf den Balkenköpfen der Dachbalken liegen. Im Innern sind eine gotische Blocktreppe, ein liegender Dachstuhl, eine Holzbalkendecke im Wohnzimmer sowie ein gewölbter Keller erhalten. Das barocke Bauernhaus Nr. 12 (= ohne Einstufung) wurde mehrmals umgebaut und 1946/47 mit einem Ökonomiegebäude ergänzt.

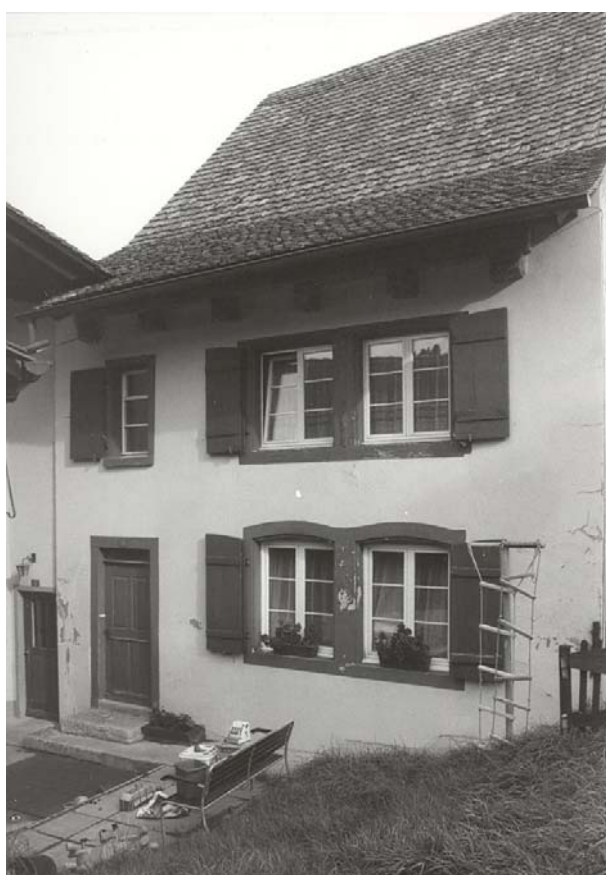
Fassade Süd

Der Bau ist bereits auf der Vogelperspektive von G. F. Meyer 1680 erkennbar. Auf der Fusspfette der Südseite ist die Datierung "M 1757 P" sichtbar.

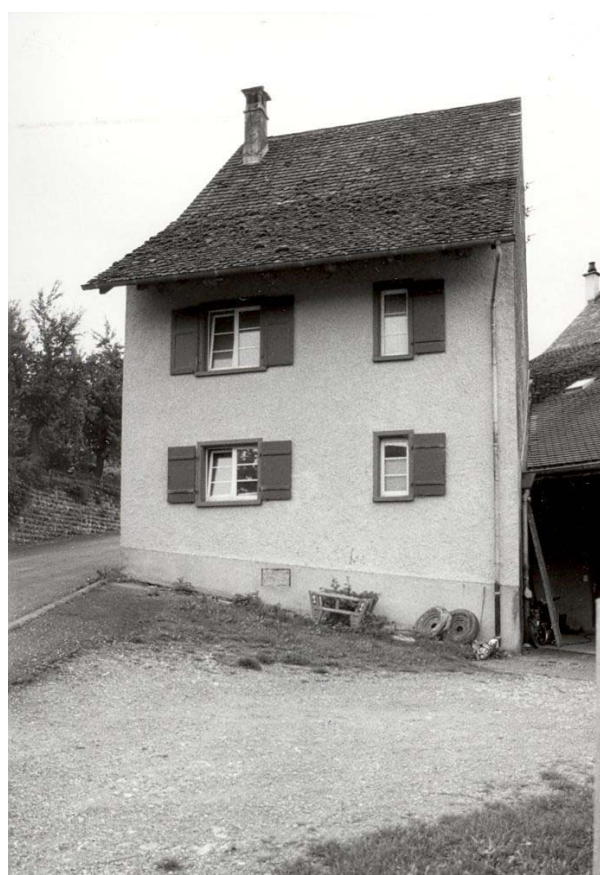
Fassade Nord

Die zweiachsige Traufseite Nord wird mit schmalen und grösseren Rechteckfenstern (Posamentfenster 19. Jh.) regelmässig gegliedert. Die Giebelseite Ost wird lediglich mit zwei schmalen Stichbogenfenstern sowie drei kleinen Belüftungslöchern geöffnet. Auf der Traufseite Süd befinden sich gekuppelte Stichbogenfenster. Zwei Granitplatten bilden die Stufen zum erhöhten Eingang mit Oblicht und geradem Sturz. Das Türblatt ist mit über- und eingeschobenen Füllungen symmetrisch gegliedert. Das Vordach der Scheune fügt sich westseitig an. Darüber befinden sich kleine Rechteckfenster im Giebeldreieck West.

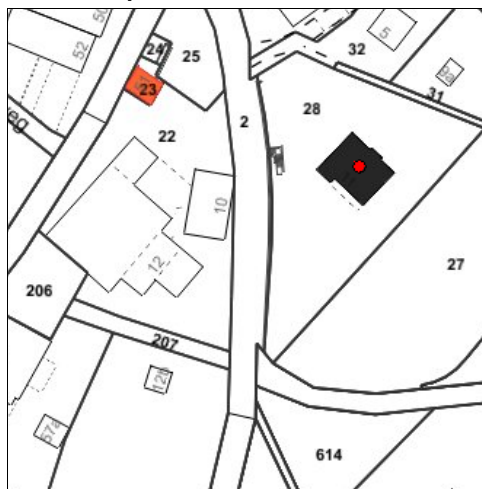
Situationsplan:

In erhöhter Lage und oberhalb des Dorfkerns liegt das zweigeschossige Einfamilienhaus mit hohem Satteldach und Würge. Das Kellergeschoss mit Garage ist wegen des nach Nordwesten abfallenden Hanges sichtbar. Das Dach wurde neu gedeckt.

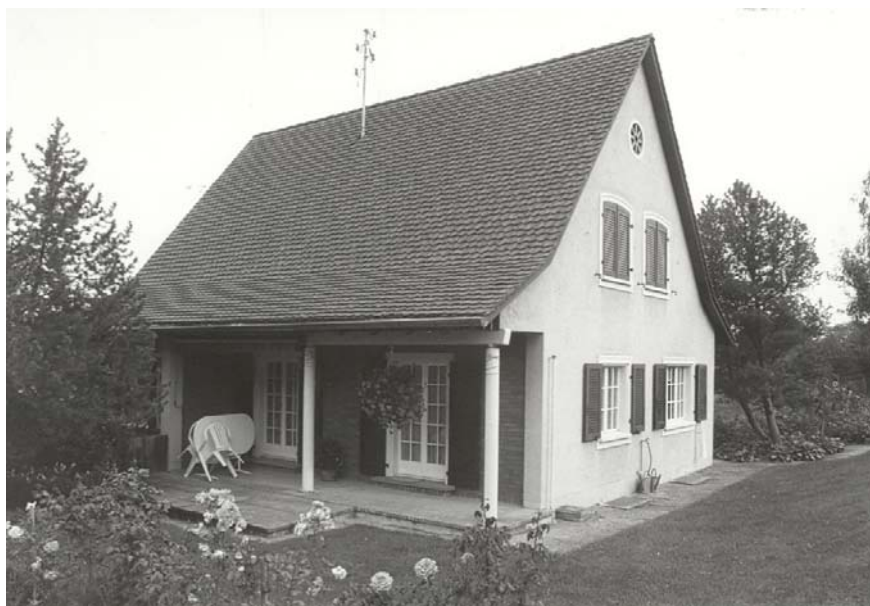
Ansicht Süd

Der stattliche Backsteinbau ist hellbeige verputzt. Die hell bemalten Holzfenster werden mit dunkelgrünen Klappläden ergänzt. Das Wohnzimmer hat einen direkten Ausgang zum Garten. Eine Natursteinmauer und ein Holzstaketenzaun begrenzt das dreieckige Grundstück. Obstbäume und Beerensträucher setzen die Akzente im gepflegten Zier- und Nutzgarten. Haus und Garten sind im Zustand der Bauzeit gut erhalten.

Das 1954 erbaute Einfamilienhaus stammt vom Architekten Ernst Cueni aus Liestal und zeigt die typischen Merkmale des damaligen Baustils. Das gepflegte Landhaus demonstriert mit natürlichen Materialien und einem starken Bezug zum Garten die damalige Haltung von gesundem und natürlichem Wohnen. Das zweigeschossige Wohnhaus mit hohem Satteldach, Würge und Stichbogenfenstern lehnt sich formal an die bauliche Tradition des Dorfes an. Zeittypisch sind auch die Türen und Garagentore mit Jochbogen sowie die Rückwand der Terrasse in Sichtbackstein. Bemerkenswert ist der gepflegte Nutz- und Ziergarten mit Obstbäumen, Beerensträuchern sowie Rosenbeeten.

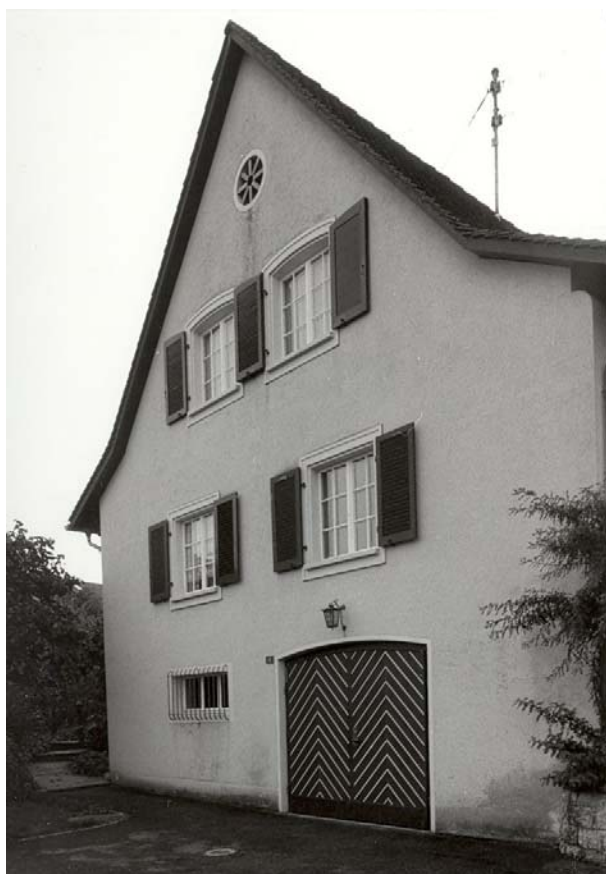
Fassade Nordwest

Ein Risalit, der die Traufe auf der Nordostseite durchbricht, betont den stichbogigen Eingang mit hölzernem Türblatt und sechsteiliger Glasfüllung. Drei vergitterte Fenster belichten Bad und Küche. Auf der Giebelseite Nordwest liegen zwei Rechteckfenster im Erd- und zwei Stichbogenfenster im Obergeschoss. Ein Sonnenrad schmückt das Giebeldreieck. Das zweiflügelige Garagetor wird mit Jochbogen und winkelförmigen Gratleisten geschmückt. Auf der Traufseite Süd befindet sich eine durch das vorgezogene Dach geschützte Terrasse. Die Rückwand des Sitzplatzes besteht aus Sichtbackstein. Die Giebelseite Südost ist ähnlich wie die gegenüberliegende Fassade gegliedert.

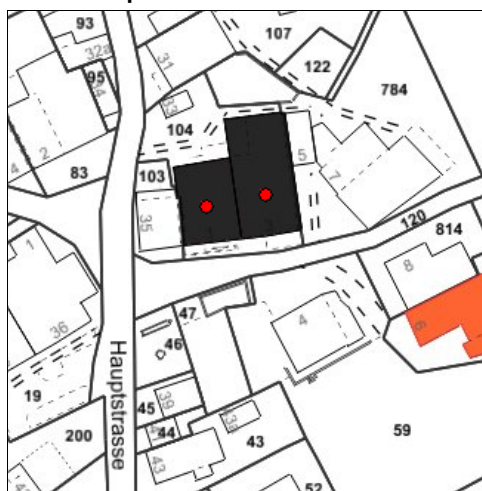
Situationsplan:

Das markante dreigeschossige Bauernhaus mit Satteldach und Würge steht im Dorfzentrum, an der Gabelung Hauptstrasse/Rankgasse.

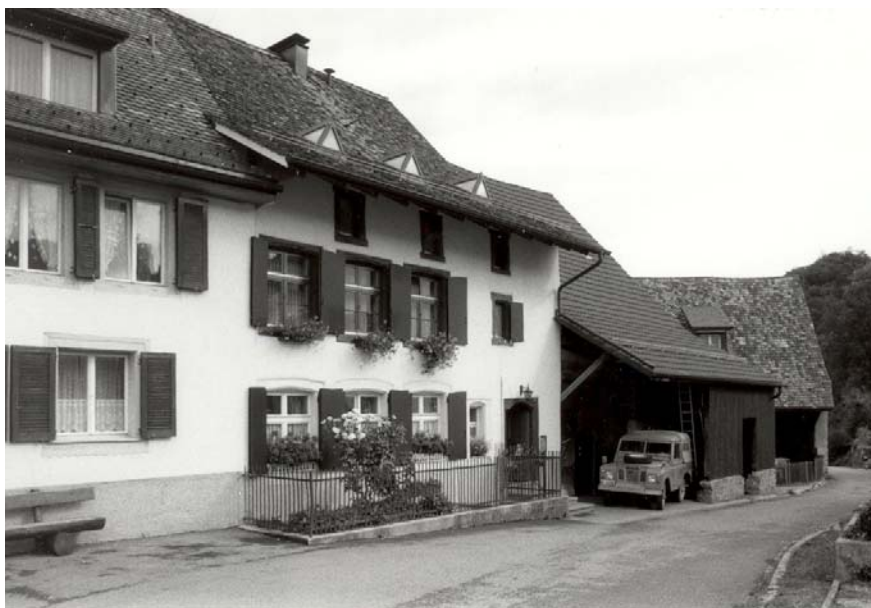
Fassade Süd

Das Erdgeschoss der Südfassade ist mit drei steinernen Stichbogenfenstern, einem schmalen Stichbogenfenster sowie einer Türe mit eingezogenem Stichbogensturz und gotisch abgefasten Gewänden gegliedert. Im Obergeschoss befinden sich drei Rechteckfenster und ein kleineres Fenster über der Tür. Im zweiten Obergeschoss liegen drei kleine Rechteckfenster unter dem Dachvorsprung. Das Dach wurde 1995 mit drei Dreiecksgauben ergänzt und ausgebaut. Auf der Nordseite liegt ein breites dreiteiliges Fenster mit Holzpfeilern. Im Obergeschoss befinden sich zwei nahe beieinanderliegende Fenster. Die Holzlaube wurde vermutlich um 1900 angefügt. Das Erdgeschoss (Wohnung der Eltern) ist weitgehend original erhalten. Das Obergeschoss wurde 1995 umgebaut und modernisiert.

Das barocke, 1708 erbaute Bauernhaus (Rankgasse 1-3) steht an einer dominanten Stelle in der Dorfmitte. Bemerkenswert ist die originelle Gliederung des Erdgeschosses. Drei Stichbogenfenster werden mit einem schmalen Fenster und einem Portal mit eingezogenem Stichbogensturz ergänzt. Das Obergeschoss und der Dachraum wurden 1995 um- und ausgebaut. Der Vorgarten und der Kellerabgang werden mit einem fein profilierten Eisenzaun umfasst. Die Scheune wird mit einem zweiflügeligen Tenntor mit Rautenmuster ausgezeichnet. Das Erdgeschoss mit Stichbogenfenstern und barocker Haustüre sowie die Tenntore sind original erhalten.

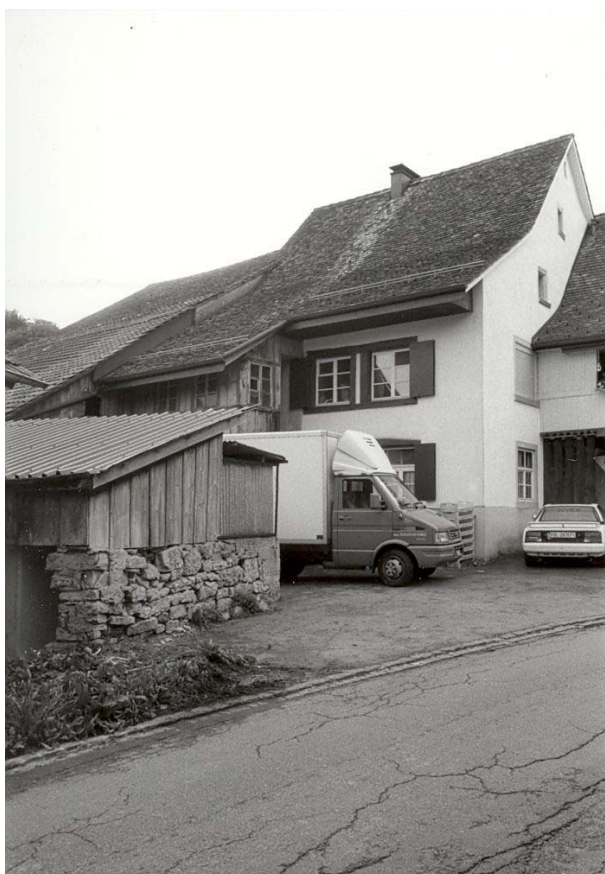
Fassade Nord

Der Kellerabgang und der Vorgarten werden mit einem fein profilierten Eisenzaun umfasst. Auf der Rückseite befindet sich ein Vorplatz.

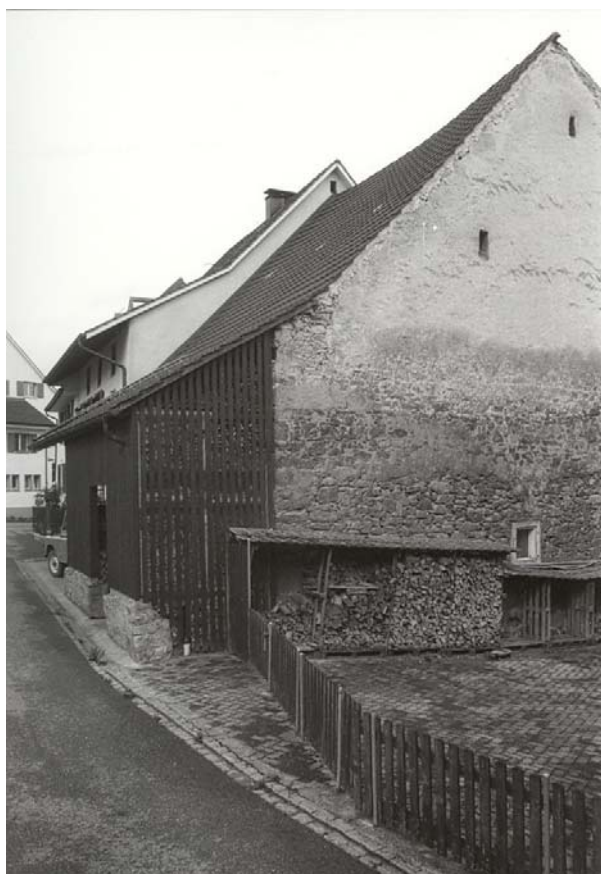
Fassade Ost

Auf der Ostseite schliesst das Ökonomiegebäude mit (erneuertem und rückseitig angehobenem) Satteldach und weit vorkragendem Traufschermen an. Links befindet sich das zweiflügelige Tenntor mit geradem Sturz und der Inschrift "H 1708 B". Die Torflügel sind mit altem Rautenmuster verziert. Rechts befindet sich eine Schopflaube mit Lattenverschlag, die den Vorplatz vor dem Stall schützt. Das hellverputzte Wohnhaus hatte ursprünglich hell bemalte Holzfenster und dunkelrote Klappläden.

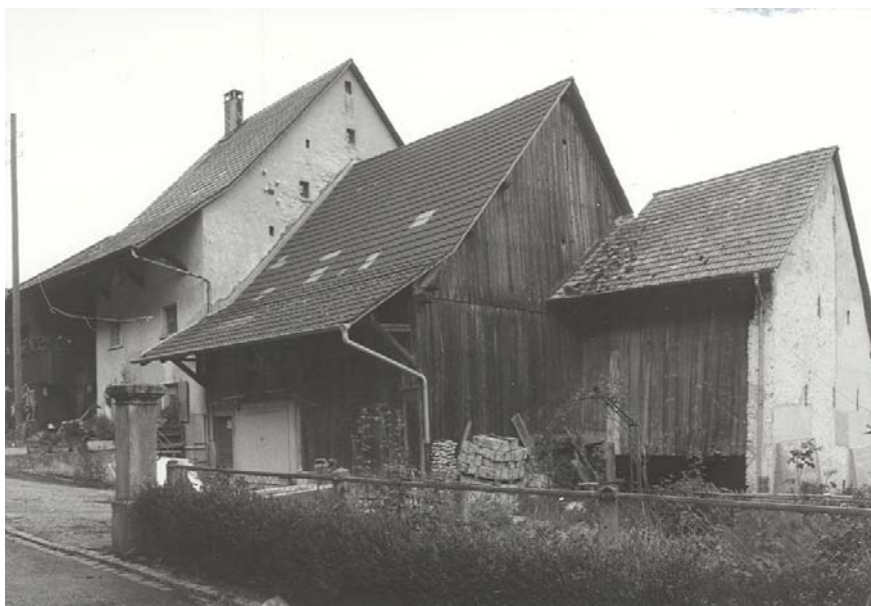
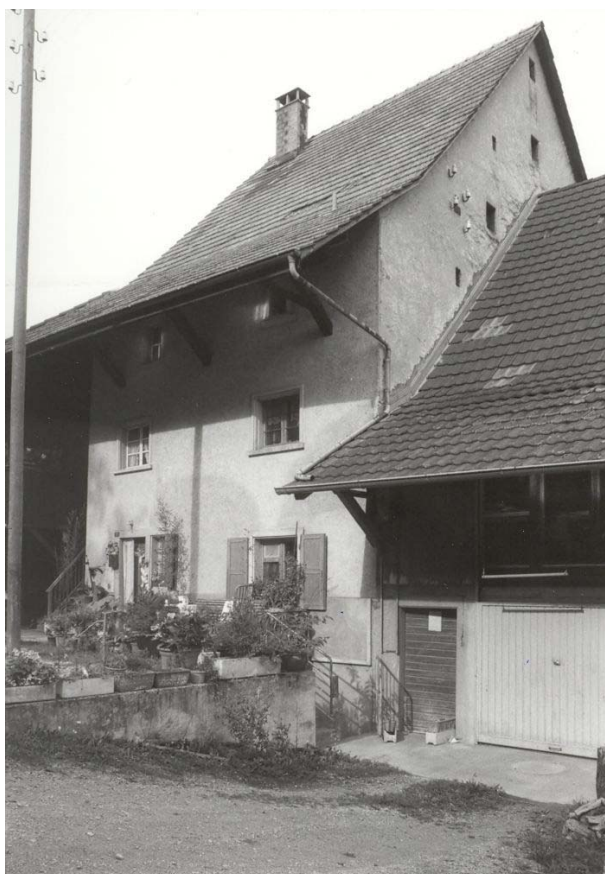
Fassade Südost

Das dreigeschossige Wohnhaus von 1688 zeichnet sich durch eine zweiachsige Hauptfassade und eine geschlossene Dachfläche (Rückseite mit drei kleinen liegenden Fenstern) aus. Die Haustüre, die um 1960 durch eine Holztüre mit Glasfüllung ersetzt wurde, wird durch den Dachvorsprung geschützt. Die Fenster (Doppelverglasung) wurden um 1970 ersetzt. Auf der Giebelseite führt eine Holzterrasse zum Wohnzimmer im Obergeschoss. Auf den Giebelseiten befinden sich kleine (teils spätgotische) Rechteckfenster. Im obersten Rechteckfenster auf der Südwestseite ist die Datierung "1688" erhalten. Auf der Rückseite sind die Posamentenster und Vorfenster des 19. Jahrhunderts erhalten. Das Bauernhaus Nrn. 15-17 wird mit zwei Wohnungen und zwei Gewölbekellern im Brandversicherungsbuch von 1922 registriert.

Die Hauptfassade des 1907 umgebauten Ökonomiegebäudes wird durch ein vorkragendes Satteldach geschützt. Die rechteckige Stalltüre und das zweiflügelige Tenntor (mit abgeschrägten Ecken) sind erhalten. Dazwischen wurde ein Garagentor um 1960 eingebaut. Darüber befindet sich ein Arbeitsraum mit mehrteiligem Fenster. Auf der Rückseite befindet sich ein Schopf unter weit vorgezogenem Satteldach. Die anschliessende Remise hat eine gemauerte, fensterlose Giebelwand.

Das spätgotische Bauernhaus mit hohem, geschlossenem Satteldach steht an einem leicht abfallenden Hang. Mit den stark abgesenkten Ökonomie- und Remisetrakten ist die markante Zeile attraktiv gestaffelt. Bemerkenswert sind die gotischen Fenster (mit Datierung "1688") auf den Giebelseiten. Die alten Fenster an den Traufseiten wurden im 19. Jh. durch einfache Rechteckfenster ersetzt. Die Scheune wurde 1907 umfassend umgebaut und mit einer Garage in den 1960-er Jahren ergänzt. den nordöstlichen Abschluss bildet die schmale Remise mit der gemauerten, fensterlosen Giebelwand. Schützenswert ist das dreiteilige Bauernhaus (Rankgasse 15-17) mit Wohnhaus, Scheune und Remise. Vom Schutzzumfang ausgenommen ist das an der Südwestseite angebaute und stark veränderte Wohnhaus Nr. 13 mit anschliessender Holzlaube.

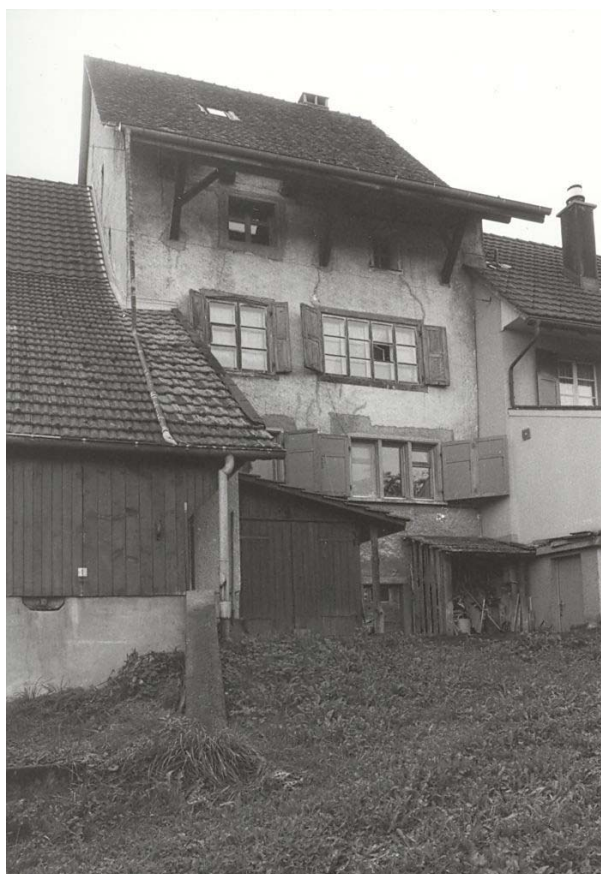
Fassade Nordwest

An einem nach Norden abfallenden Hang liegt das dreigeschossige Mitterstallhaus mit Satteldach und Würge. Das dreiteilige Bauernhaus, unterteilt in Wohnhaus, Scheune und Remise, ist mit unterschiedlichen Ziegeln (Biberschwanz-, Doppelfalz- und Pfannenziegel) bedeckt. Die ganze Zeile steht gestaffelt und traufständig an der Rankgasse. Das Bruchsteinmauerwerk ist hellbeige verputzt. Die Rechteckfenster sind mit hölzernen Gewänden und grünen Klappläden gefasst.
