Erstellt im Auftrag der Kantonalen Denkmalpflege durch Claudio Affolter, Juli 2003

Aufgrund der ausgeführten Bauinventarisierung im Monat Juni 2003 wurden nebst den **6 kantonal geschützten** Bauten (Dorfstrasse 11, 36, 39, Hauptstrasse 10, 70, Mittlere Gasse 54/55) zusätzlich **15 kommunal zu schützende** Bauten nach einem einheitlichen Kriterienkatalog (siehe S.4) ausgewählt und gewürdigt.

# BIB. Bauinventar BL Gemeinde Wenslingen

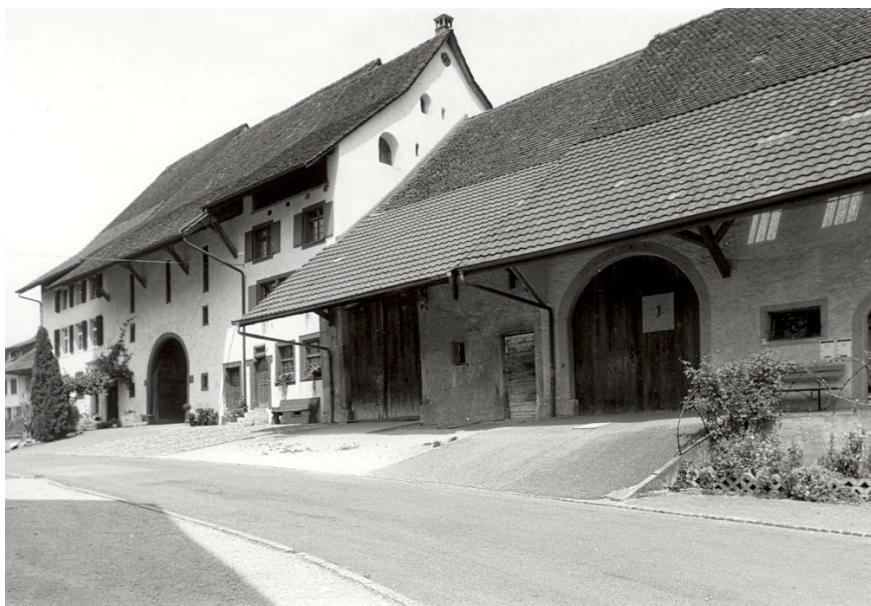
Ansicht Süd

Die traufständige Ökonomie (Kern 17. Jh., Umbau 1828-36) mit hohem Satteldach liegt zwischen dem kantonal geschützten Bauernhaus Nr. 39 (um 1550) und dem Bauernhaus Nr. 37 (1790, ohne Einstufung). Die Scheune gehört zum Schwibbogenhaus Nr. 36 aus dem 18. Jahrhundert. Die Firsthöhe entspricht etwa derjenigen der benachbarten Scheune Nr. 37.

Die Dachfläche des hohen Satteldaches (Pfannen- und Biberschwanzziegel) ist geschlossen. Der Dachüberstand wird mit Bügen und Flugpfetten (teils erneuert) gestützt. Die Strassenseite (Südwest) ist mit Tenn und Stall zweigeteilt. Das Torgerüst besteht aus gefasten Steingewänden und einem geraden Eichensturz. Das zweiflügelige Tenntor ist mit Holzbrettern vertikal gegliedert. Das Stallgerüst besteht aus gefasten Steingewänden und einem steinernen Stichbogensturz. Im Sturz des Rechteckfensters (Fenstergerüst aus Kalkstein) ist die Datierung "1836" eingemeisselt. Schmale Lüftungsschlitze (ohne sichtbare Steingewände) ergänzen die Hauptfassade. Die Rückseite ist unverbaut.

Die Ökonomie ist gut erhalten und ergänzt sich gut mit den zwei kantonal geschützten Bauten Nr. 36 und Nr. 39. Bemerkenswert sind die geschlossene Dachfläche sowie Tenn und Stall mit fein bearbeiteten Natursteingewänden.

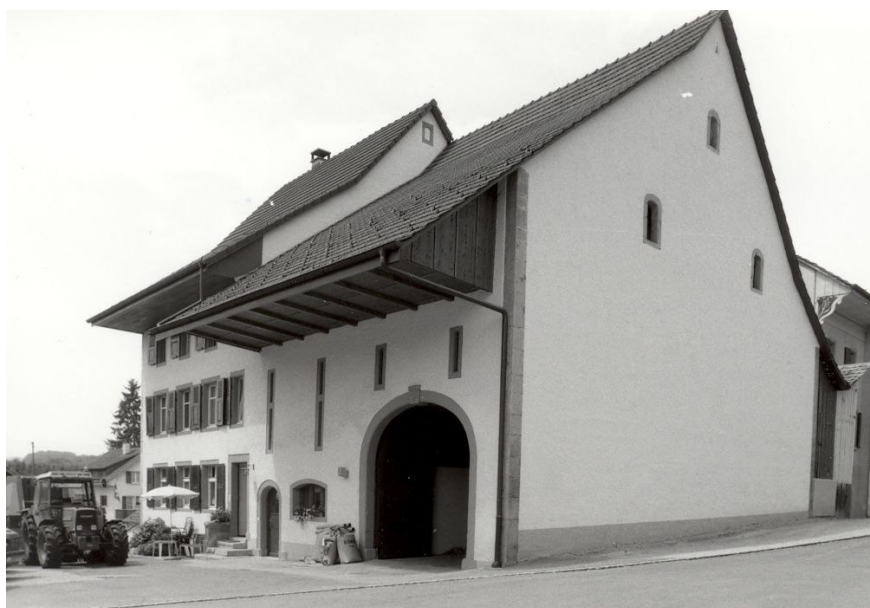
Ansicht Nordost

Das mächtige, dreigeschossige Bauernhaus mit Satteldach und Würge (Pfannenziegel) steht giebelständig an der Dorfstrasse. Auffallend sind die Ecklisenen aus Naturstein sowie der dreigeschossige Wohnteil mit breitem und hohem Giebel gegen Südwesten. Die unterschiedlichen Fenster stammen von mehreren An- und Umbauten. Der älteste Teil mit kleinen vergitterten Kellerfenstern stammt vermutlich aus dem 18. Jh. Im Giebelfenster befindet sich die Jahreszahl "1813".

Die nördlich anschliessende Ökonomie liegt unter einem leicht niedrigeren First. Ein rundbogiger Stall befindet sich neben einem korbbogigen Scheunentor. Die Inschrift auf dem Scheitelstein des Torbogens lautet "1812 HE" (HE = Hans Erni) und wird mit Steinmetzwerkzeugen ergänzt. Der Stall wurde um 2000 zu einer Fusspflegepraxis umgebaut. Die strassenseitige Giebelseite ist lediglich mit drei kleinen Rundbogenfenstern geöffnet. Der Dachvorsprung ist verschalt. Ein rückseitiger Schopf und eine nachträglich umgebaute Laube bilden die Verbindung zum Nachbarhaus Nr. 42.

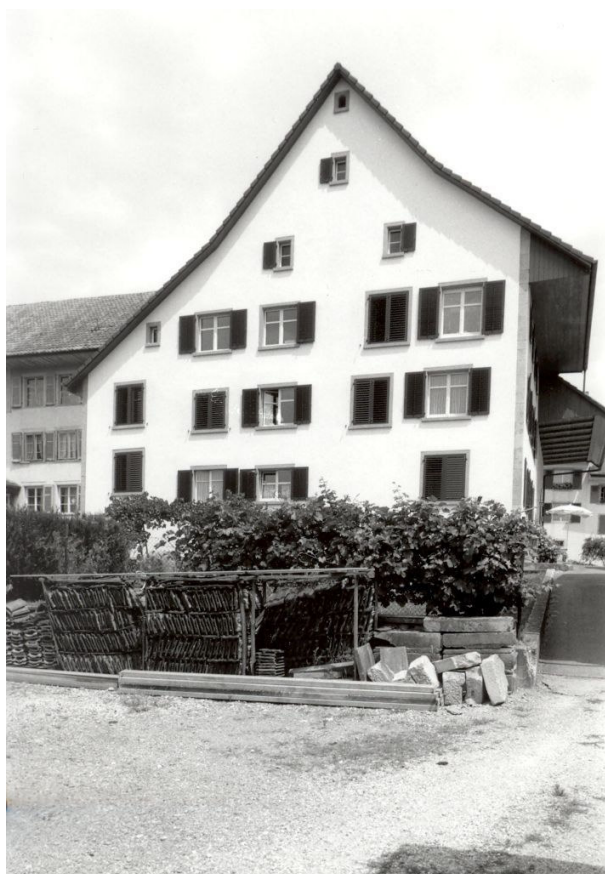
Ansicht Südwest

Die streng klassizistische Hauptfassade (Südost) ist vierachsig gegliedert. Rechts befindet sich der erhöhte Eingang mit dreistufiger Freitreppe und einer links angeschlagenen Steinbrüstung. Haustüre, Stall- und Tenntor sowie die Fenster wurden mit der Sanierung um 2000 erneuert. Die Holzläden auf der Giebelseite wurden durch Aluläden ersetzt.

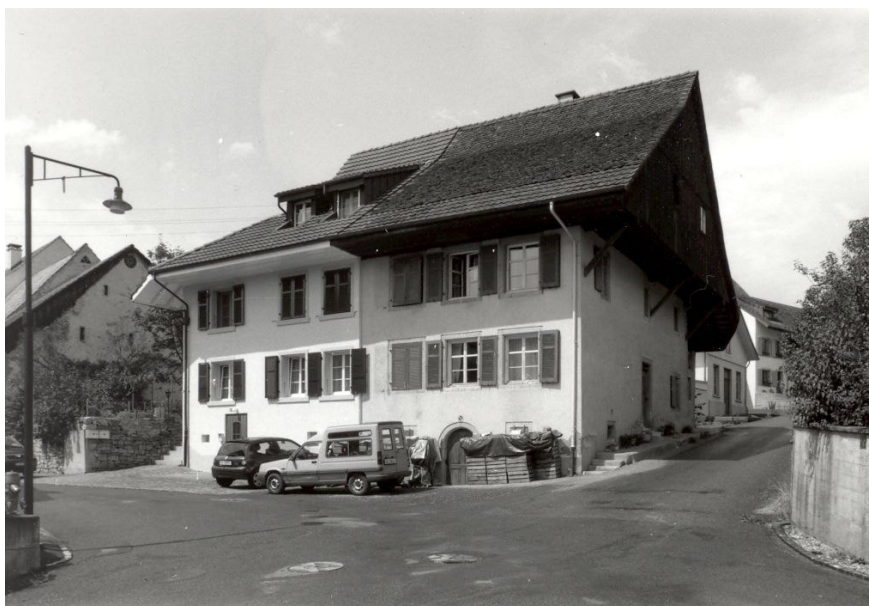
Ansicht Südost

Das markante, zweigeschossige Eckhaus mit Satteldach und verschalter Untersicht ist mit dem zeitgleichen, stark renovierten Nachbarhaus Nr. 65 (= ohne Einstufung) zusammengebaut und liegt an der Einmündung Mittlere Gasse/Dorfstrasse.

Die südliche Traufseite (Dorfstrasse) ist dreiachsig gegliedert. Eine abgesenkte Rundbogentüre markiert den zentralen Kellereingang, der von querrrechteckigen vergitterten Fensterchen flankiert wird. In den beiden Wohngeschossen befinden sich je drei (neuere doppelverglaste) Rechteckfenster mit Klappläden.

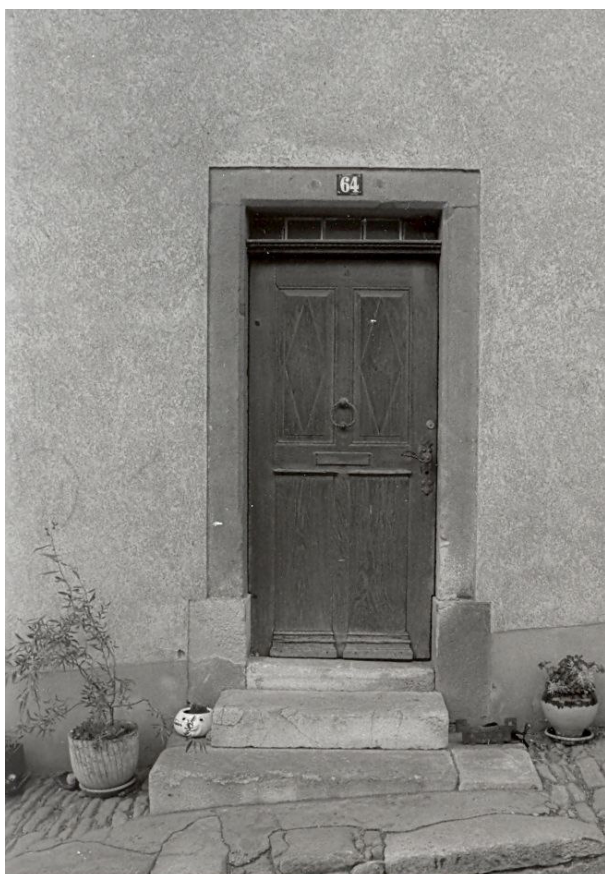
Haustüre Ost

An der östlichen Giebelseite (Mittlere Gasse) liegt der erhöhte Eingang (Steinstufe) mit alter Biedermeiertüre (überschobene/eingeschobene Füllungen, Rautenmuster), mit Türklopfer und schmalem Oberlicht. Bemerkenswert ist die alte Steinpflasterung längs der Ostfassade. Rechts vom Eingang ist ein schmales, vergittertes Fenster eingelassen. Unter dem vorgezogenen Dach liegt die leicht zurückversetzte Waschküche mit separatem Eingang. Der darüberliegende Dachraum (Erschliessung auf der Rückseite) dient als Lagerraum. Während die Fenstergerüste auf den zwei Hauptseiten aus Kalkstein bestehen, sind die zwei Öffnungen auf der Rückseite mit Holzrahmen gefasst. Im ersten Obergeschoss befinden sich drei Rechteckfenster. Im Giebel kragt eine verschalte Laube vor, die durch drei Bügen gestützt wird.

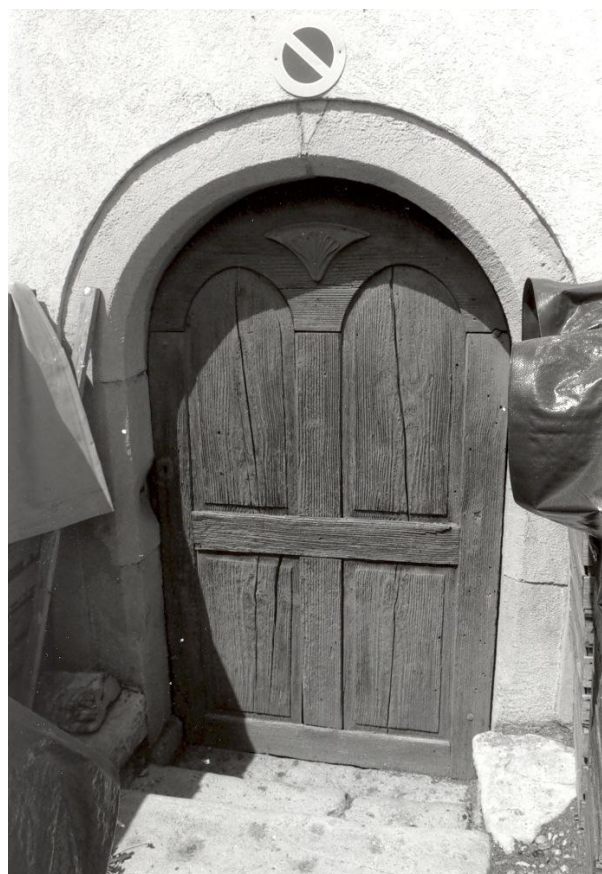
Kellertüre Süd

Der Wirt und Sattler Sebastian Buess liess das Haus um 1750 erbauen. Bis 1931 gehörte die nördlich freistehende Ökonomie (Mittlere Gasse 61) dazu. Das zeitgleiche, ähnlich gegliederte Nachbarhaus (Nr. 65 = ohne Einstufung) wurde um 2000 umfassend renoviert. Das dreiachsige, frühklassizistische Wohnhaus ist mit geschlossener Dachfläche, gesprossenen Holzfenstern und einer wertvollen Biedermeiertüre gut erhalten. Die eingewandete Giebellaube ist typisch für das Baselbiet und diente primär zum Trocknen verschiedener Produkte. Bemerkenswert ist das abgesenkte Rundbogentor auf der Südseite.

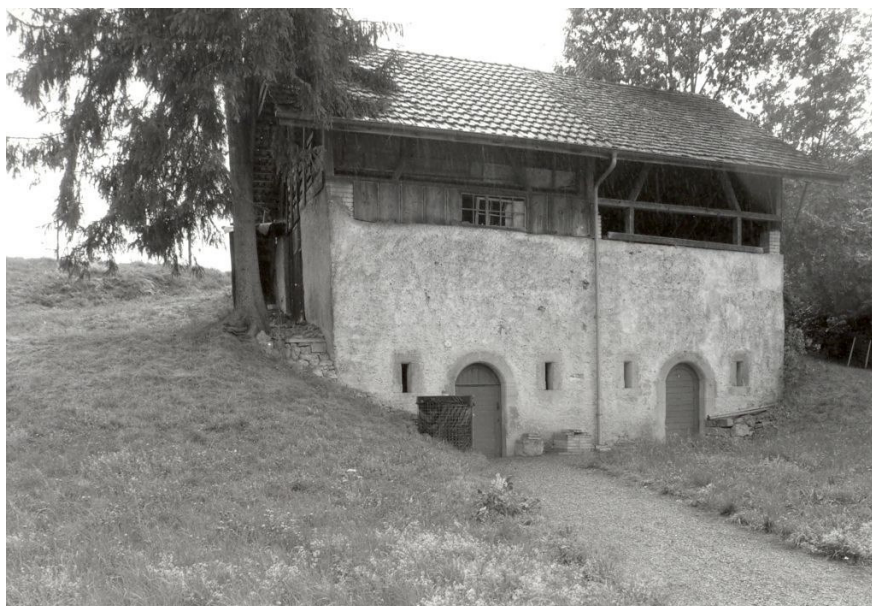
Ansicht Nordost

Der symmetrisch gegliederte Doppelspeicher mit Satteldach (Doppelfalz- und Biberschwanzziegel) liegt südwestlich des ehemaligen Milchhüslis Nr. 1 (1920) und des Wohnhauses Nr. 2, das nach einem Brand von 1950 neu aufgebaut wurde.

Da der Speicher am Fusse des nach Nordosten stark abfallenden Hangs liegt, ist nur die Hauptfassade als zweigeschossiger Bau wahrnehmbar. Den hohen schmalen Baukörper deckt ein schlichtes Satteldach, dessen offene Traufseite eine gute Durchlüftung des Obergeschosses garantiert. Das vorkragende Dach auf der Nordostseite schützt die Kellertüren. Die zwei Torbogen sowie deren flankierende Lüftungsschlitze zeichnen sich durch sichtbare Kalksteingerüste aus. Da der Keller unter dem Terrain liegt, führen einige Stufen zu den zwei Innenräumen. Ein Keller ist ausgebaut (Betonboden), der andere noch original (Naturboden) erhalten.

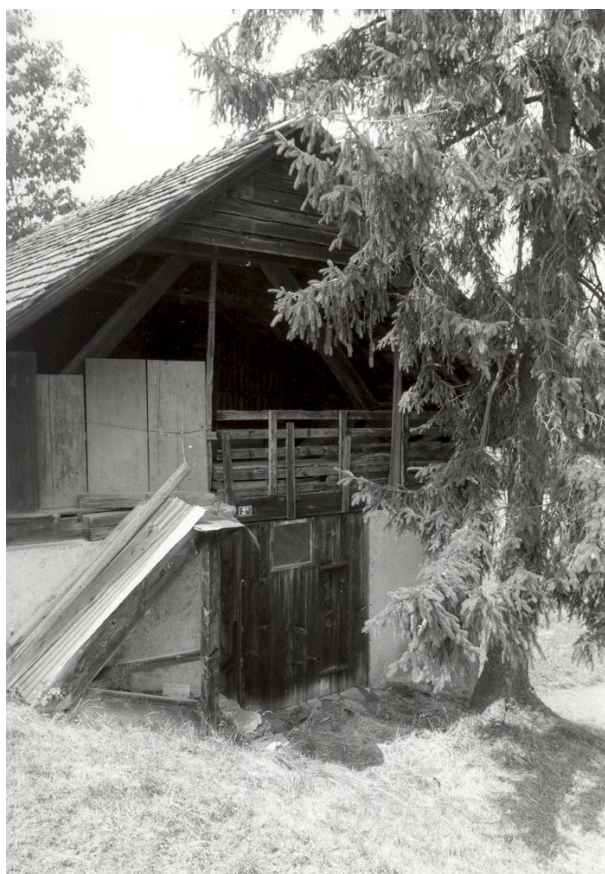
Der Speicher besteht aus verputzten Hausteinauflagen, das Dachgeschoss aus einer Fachwerkkonstruktion, die im 20. Jh. mit Sichtbacksteinstützen verstärkt wurde. Auf der Giebelseite Südost befindet sich ein Eingang zum Dachgeschoss. Die Giebelseite Nordwest ist geschlossen und holzverschalt.

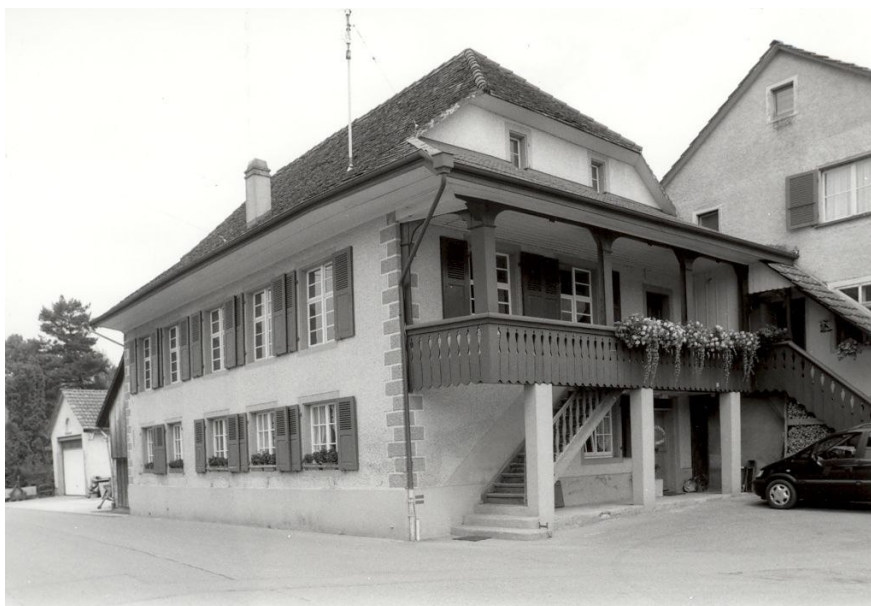
Ansicht Süd

Das hellbeige verputzte Gemeindehaus bildet den südwestlichen Kopfbau einer vierteiligen Zeile, die an der Einmündung Dorf- / Hauptstrasse liegt. Der zweigeschossige Baukubus wird mit einem grossen Krüppelwalmdach bedeckt.

Der zweigeschossige Bau gehört zu den frühesten Schulbauten (vgl. Giebenach, Hemmiken, Maisprach) des Kantons. Bezeichnend für eine barocke Repräsentationsarchitektur sind der Sockel, die grossen Fenster im Obergeschoss sowie die Eckquaderung. Der Dachreiter mit der Schulglocke wurde abgenommen und vermutlich im zweiten Schulhaus von 1868 wieder verwendet. Bemerkenswert sind die reichverzierte Aussentreppe und der grosse Gemeindesaal im Obergeschoss.

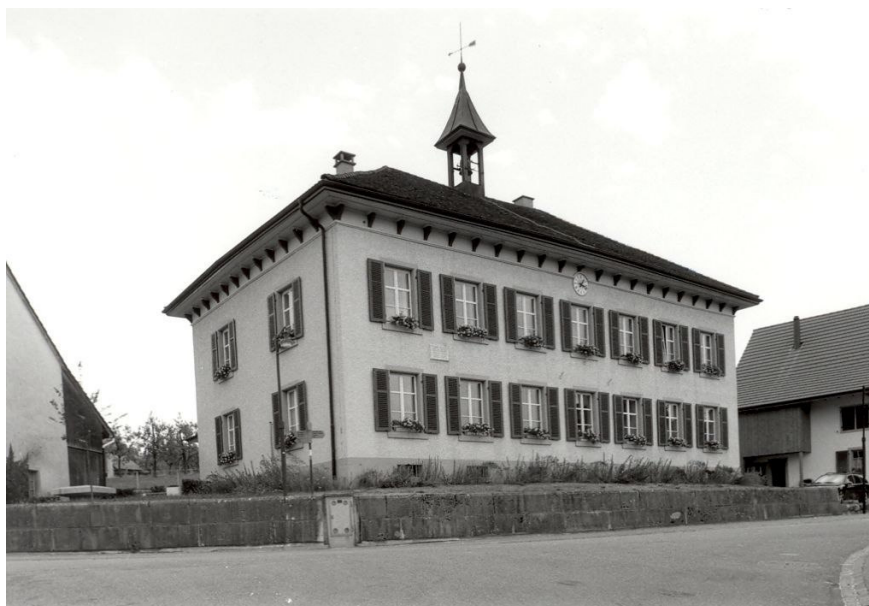
Ansicht Südwest

An der Gabelung Hauptstrasse/Buechweg und in unmittelbarer Nachbarschaft zum markanten Gasthaus Rössli Nr. 70 liegt das breitgelagerte Schulhaus. Das erhöht gelegene Gebäude ist ein zweigeschossiger Bau mit Sockel, flachem Walmdach sowie Dachreiter. Die Dachuntersicht wird mit einem umlaufenden Gesims und mit Zierbalken geschmückt.

Wegen der Strassenverbreiterung musste das Hauptportal 1969 auf der Südwestseite eliminiert werden. Gleichzeitig erweiterte Hans Gisi den rückseitigen Eingangsraum und renovierte die Innenräume.

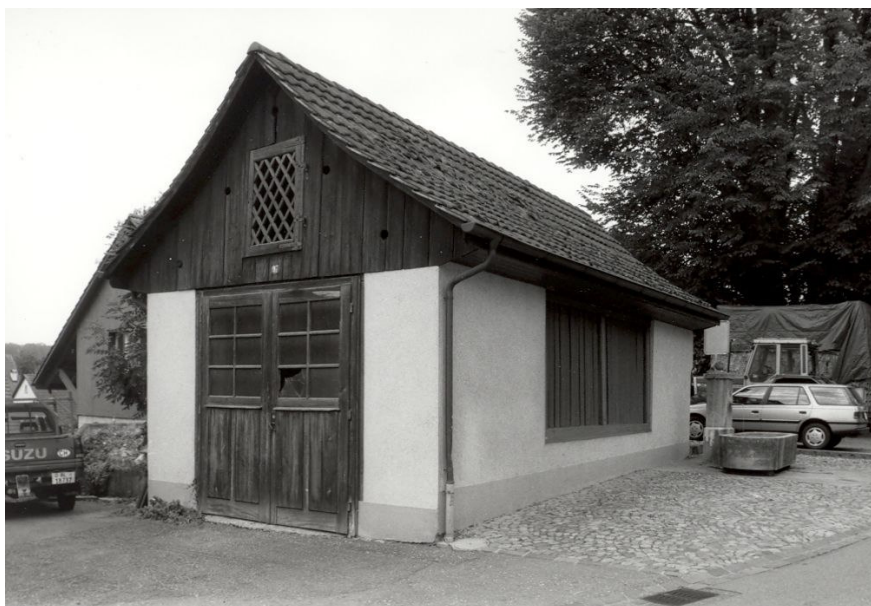
Ansicht Nordost

Das "Sprützehüsli" liegt an der Gabelung Dorf-/Hauptstrasse und schräg gegenüber dem markanten (kantonal geschützten) Gasthaus Rössli.

Das "Sprützehüsli" ist ein reiner Zweckbau, der sich typologisch an den Waschhäusern anlehnt. Ausser dem breiten Tor weist es keine architektonischen Besonderheiten auf. Seit dem 17. Jh. ist das Schützenhaus/Spritzenhaus ein wichtiger Bestandteil des Dorfbildes.

In den 1980er Jahren wurde das Spritzenhaus saniert und als Magazin umgenutzt.

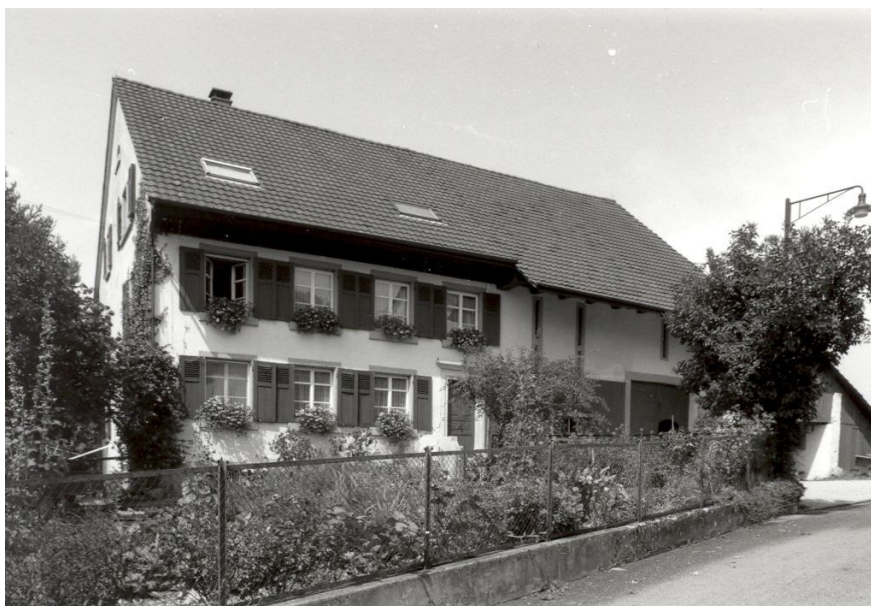
Ansicht Süd

Das langgezogene, zweigeschossige Mitterstallhaus unter hohem Satteldach (mit durchlaufendem Firstbalken) liegt traufständig an der hinteren Gasse. Das Bauernhaus wird mit einem Wagenschopf mit Pultdach auf der Ostseite (1899) ergänzt.

Das spätklassizistisch-biedermeierliche Mitterstallhaus ist ein wichtiger Solitärbau mit sorgfältig gestaltetem Umfeld. Tenn- und Stalltore haben gerade Stürze. Bemerkenswert ist der Hauseingang mit Freitreppe, profiliertem Portal und Biedermeiertüre. Ein gepflegter Nutzgarten liegt auf der Südseite.

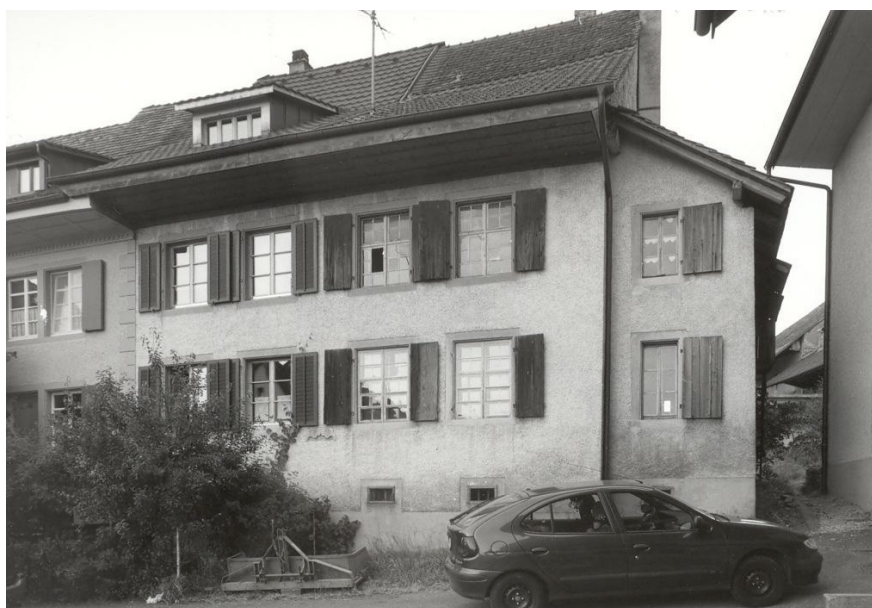
Ansicht Südwest

Das Doppelbauernhaus Nrn. 17/22 mit abgesetzten Ökonomiegebäuden (Nrn. 17a/19) liegt südöstlich des Dorfplatzes. Das Wohnhaus Nr. 17 ist auf der Südwestseite mit vier Fensterachsen regelmässig geliedert. Oberhalb des Sockels liegen vier kleine querrechteckige Kellerfenster. Ende 18. Jahrhundert wurde das Haus quer zum First zweigeteilt.

1543 brannte das ganze Dorf Wenslingen nieder. In der Nähe des grossen Brunnens wurden die ersten Häuser wieder aufgebaut. Das Doppelhaus nimmt im Meyerplan von 1681 eine bevorzugte Stellung ein. Das Haus Nr. 17 ist mit einem Treppengiebel erkennbar. Die Scheune Nr. 17a war schon damals abgetrennt. 1830 Laube Ost und Zimmerausbau, 1921 Laube Nord. Das Haus Nr. 17 ist seit 18. Jh. zweigeteilt. Wohnung Südost mit alten Fenstern, Holzböden, Balkendecken und unverbautem Estrich. Wohnung Nordwest mit gotischer Haustüre, einzelnen Holzböden, Kachelofen von 1847. Zimmer renoviert und Dach ausgebaut.

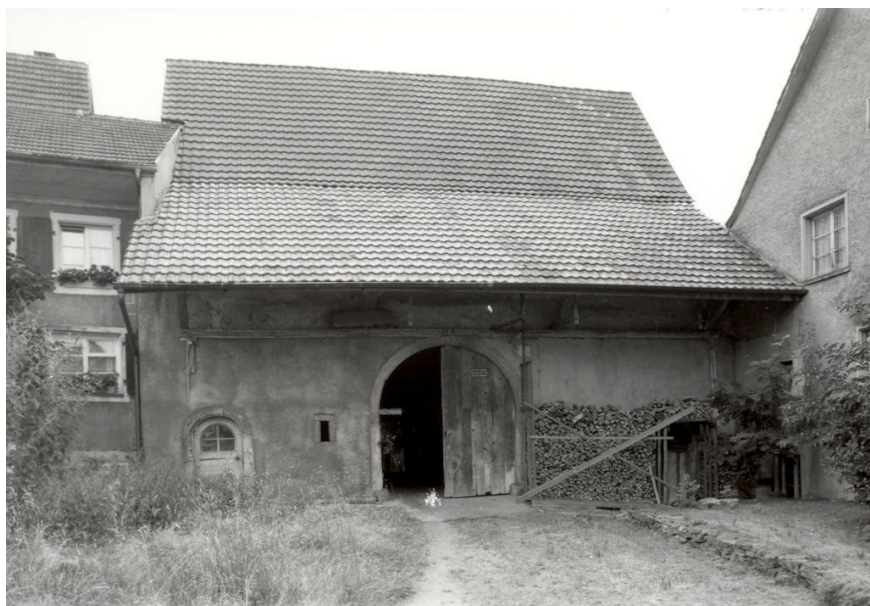
Ansicht Nordwest

Die Ökonomie mit hohem Satteldach und Würge (Pfannenziegel) ist zwischen den Bauernhäusern Nr. 16 und Nr. 18 (beide um 1750 erbaut) eingespannt. Die Scheune gehört zum Wohnhaus Nr. 17. Die Firsthöhe entspricht den Gebäudehöhen der Nachbarhäuser.

Die symmetrisch gegliederte Ökonomie mit zentralem Tenn und flankierenden Ställen stammt vermutlich aus dem 17. Jh. und ist bereits im Meyerplan von 1681 eingezeichnet. Die Dachkonstruktion wurde 1785 erneuert. Die Jahrzahl "1785 HVW" befindet sich an der Flugpfette. Der Wagenschopf hinter der Scheune stammt aus dem Jahre 1812. Wie das Wohnhaus Nr. 17 wurde auch die Ökonomie 1861 an zwei Eigentümer (je hälftig) überschrieben.

Die Ökonomie ist gut erhalten und ergänzt sich gut mit den benachbarten Bauernhäuser Nrn. 16 und 18.

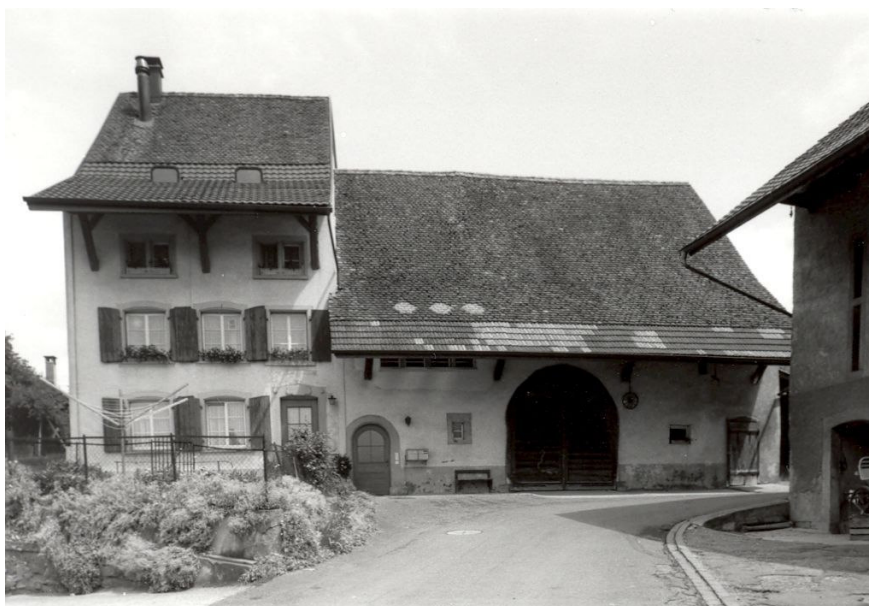
Ansicht Südwest

Im oberen Teil des Neumattwegs ragt ein dreigeschossiges barockes Bauernhaus mit Satteldach und Würge (Biberschwanz- und Pfannenziegel) über die Nachbarbauten. Das vorkragende Dach wird mit Flugpfette und Bügen gestützt.

Das Baujahr befindet sich am hölzernen Scheunentor "H 1731 B" (= Heinrich Buess, Zimmermann). Über dem Eingangsportal ist das Umbaudatum "18 BBB 21" (BBB = Baschi Buess Bauren) eingemeisselt. Das spätgotisch-barocke Bauernhaus, das 1731 entstanden ist, ragt äusserst prominent über die mehrheitlich zweigeschossigen Nachbarhäuser. Der dreigeschossige Mauerbau zeigt ein steiles Satteldach und bewahrt äusserlich die barocken Fensterstürze. Im Innern sind Wohnhaus und Stall nachhaltig verändert worden.

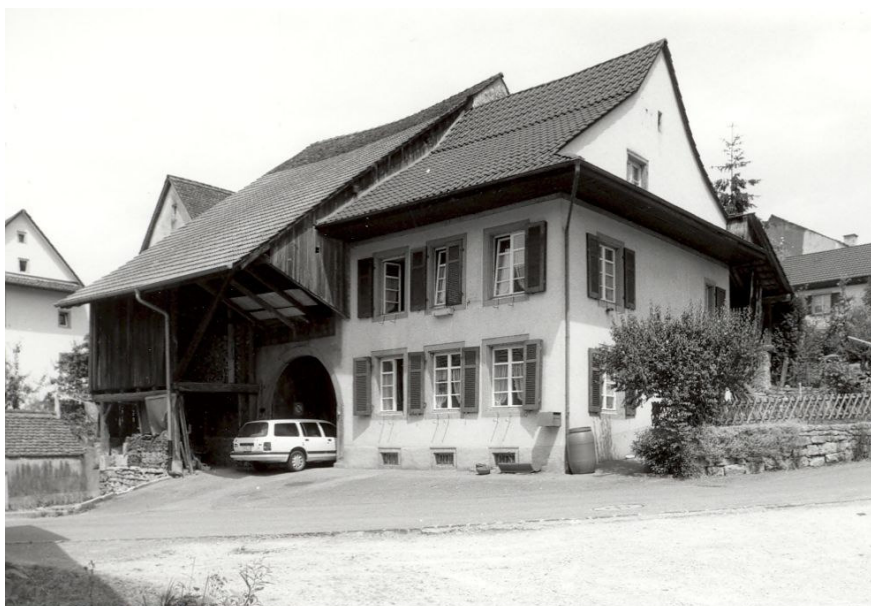
Ansicht Südost

Das zweigeschossige Mittertennhaus unter hohem Sattedach mit Würge steht an prominenter Stelle östlich des Dorfplatzes.

Das gotisch-barocke Mittertennhaus von 1710 wurde 1830 spätklassizistisch umgebaut. 1830 wurde rückseitig ein Schopf angebaut.

Die zweigeschossige, dreiachsige Hauptfassade hat schlichte Rechteckfenster mit Klappläden. Die Giebelseite Südost mit weit auseinanderliegenden Fenstern und einem Klebedach hat den Charakter von 1710 beibehalten. Bemerkenswert und ungewöhnlich sind die kräftigen Rundbogengerüste (Tenn, Stall) aus Holz. Ein grosszügiger Nutzgarten liegt auf der Ostseite.

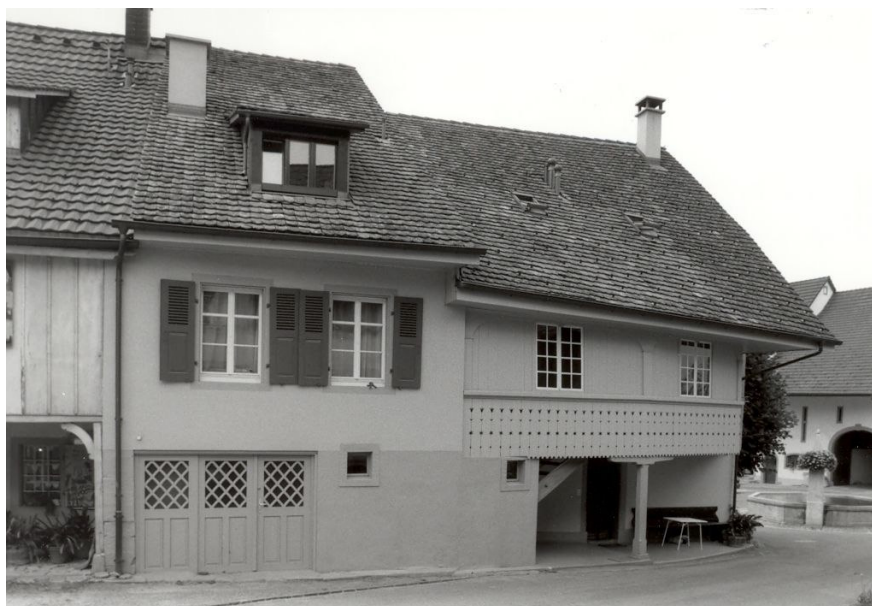
Ansicht Nordost

Das Doppelwohnhaus Nrn. 17/22 mit den abgesetzten Ökonomiegebäuden (Nrn. 17a/19) liegt südöstlich des Dorfplatzes. Das hellbeige verputzte Wohnhaus Nr. 22 mit grauem Sockel stammt im Kern von 1600, wurde 1847 erweitert und umgebaut.

Das Haus Nr. 22 ist als Anbau an das etwas ältere Haus Nr. 17 um 1600 erbaut worden. Um 1800 wurde eine Ökonomie (Nr. 19) getrennt erbaut. 1847 "Reparation" für Johannes Wirz: Abbruch der nordwestlichen Laube und Erweiterung sowie neue Laube auf der Nordseite. Das Haus besticht durch seine Lage und durch die wertvolle gotische Kassettendecke im Innern. Die Vorgärten werden durch Linden akzentuiert. Die Laube (Rekonstruktion), das Treppenhaus und der Ausbau in den Obergeschossen stammen von 1989/90.

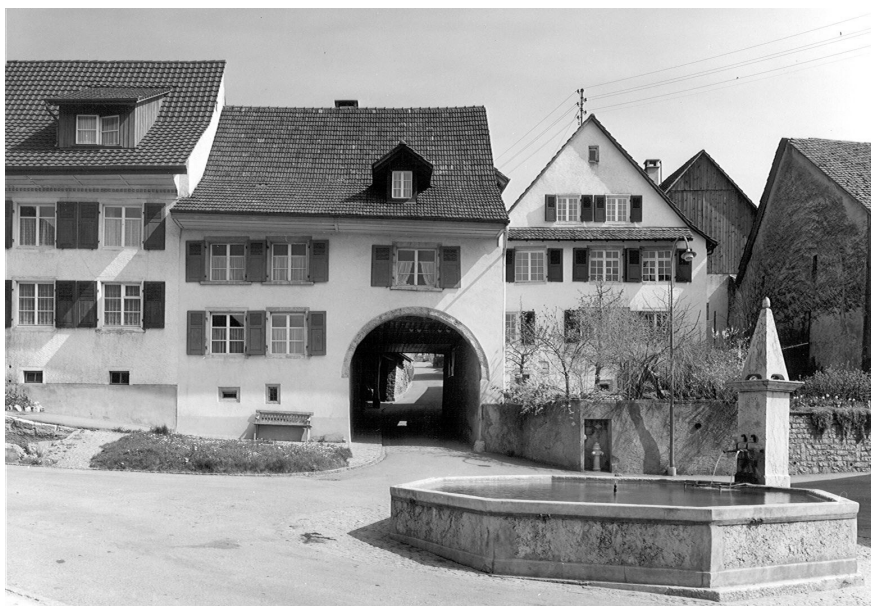
Ansicht Südwest

Zwischen dem traufständigen Schwibbogenhaus Nr. 36 (16. Jh.) und dem Bauernhaus Nr. 21 (1710) liegt das zurückversetzte, giebelständige Haus Nr. 23, dessen Ökonomie gestaffelt gesetzt ist.

Typologisch (mit übereck gestellter Haus- und Stalltüre) bildet das spätgotische (um 1600 erbaute) Bauernhaus einen Sonderfall. Es gehört zusammen mit dem Doppelhaus Neumattweg 17/22 zu den ältesten Häusern. Bemerkenswert sind die alten Fenster, das Klebedach, der Eingang mit dem Wappenschild, der äussere Schüttstein sowie die sorgfältig ausgeführten Natursteinarbeiten an Tür-, Tor- und Fenstergerüst. In der Scheune wurde 1994-96 eine zusätzliche Wohnung eingebaut. Wohnhaus und Scheune sind heute renoviert und gut erhalten.

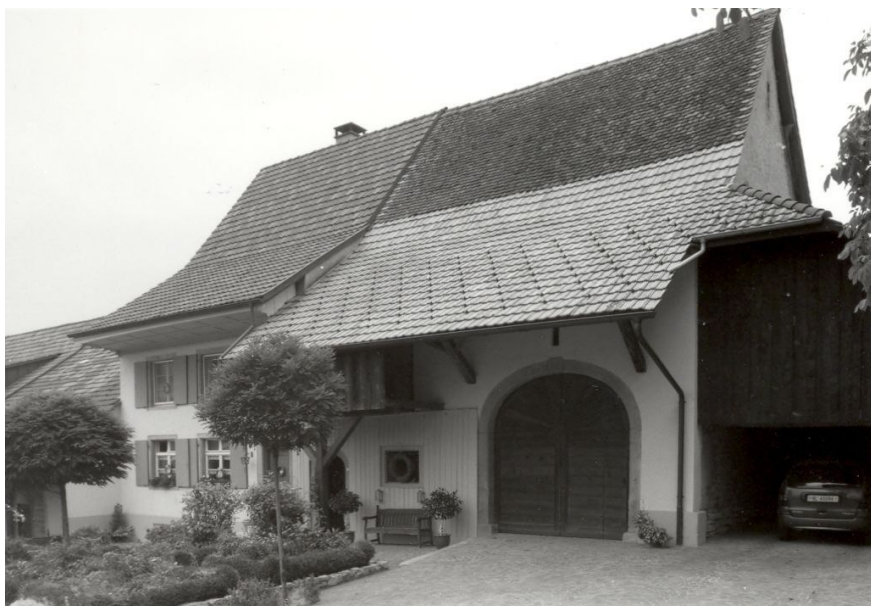
Ansicht Ost

Das zweigeschossige Bauernhaus mit Satteldach und Würge (Doppelfalz-, Biberschwanzziegel) steht traufständig an der abfallenden Vorderen Gasse und ist südseitig mit dem Haus Nr. 29 verbunden. Das frisch renovierte Mitterstallhaus hat einen durchlaufenden First. Die Dachuntersicht ist verschalt.

Die Datierung "1820" auf dem Türsturz verweist auf den Planungsbeginn. 1822 wurde das Wohnhaus für Baschi (Sebastian) Börlin erbaut und fünf Jahre später mit einer Ökonomie ergänzt. 1919 wurde die Hocheinfahrt mit Waschküche, Schopf und Laube erneuert. 1978 erfolgte ein Inneumbau. Das gepflegte Mitterstallhaus im klassizistisch-biedermeierlichen Stil lehnt sich typologisch an das zehn Jahre ältere Bauernhaus an der Dorfstrasse 41. Bemerkenswert sind die schön behauenen Natursteinarbeiten der Tür-, Tor- und Fenstereinfassungen sowie der gepflegte Bauerngarten auf der Strassenseite. Wohnhaus und Scheune sind heute renoviert (um 2000) und gut erhalten.
