Erstellt im Auftrag der Kantonalen Denkmalpflege durch Claudio Affolter, Juli/August 2002

## Einleitung

# BIB. Bauinventar BL Gemeinde Wintersingen

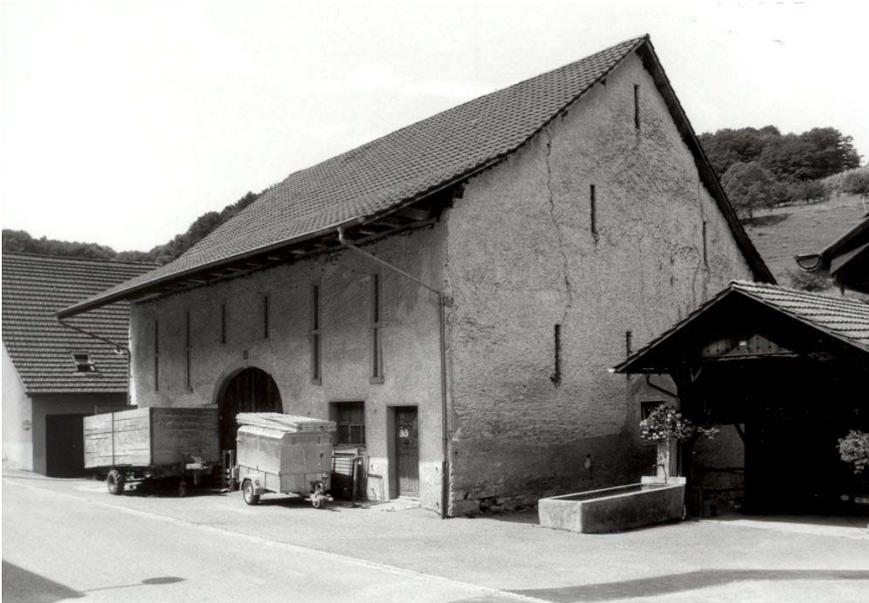
Die Strassenseite wird durch das eingemittete Rundbogentor (Sandsteingewände mit Kämpfer, Radabweiser, Scheitelstein mit Datum "HIH 1839") akzentuiert und von zwei Stalleingängen (links mit Holzgewände, rechts modernisiert) flankiert. Die schmalen Lüftungsschlitze sind mit Sandsteingewänden gefasst. Auf beiden Giebelseiten befinden sich je ein eingemittetes Rechteckfenster und darüber sieben Lüftungsschlitze ohne sichtbare Gewände.

Ansicht Nordost

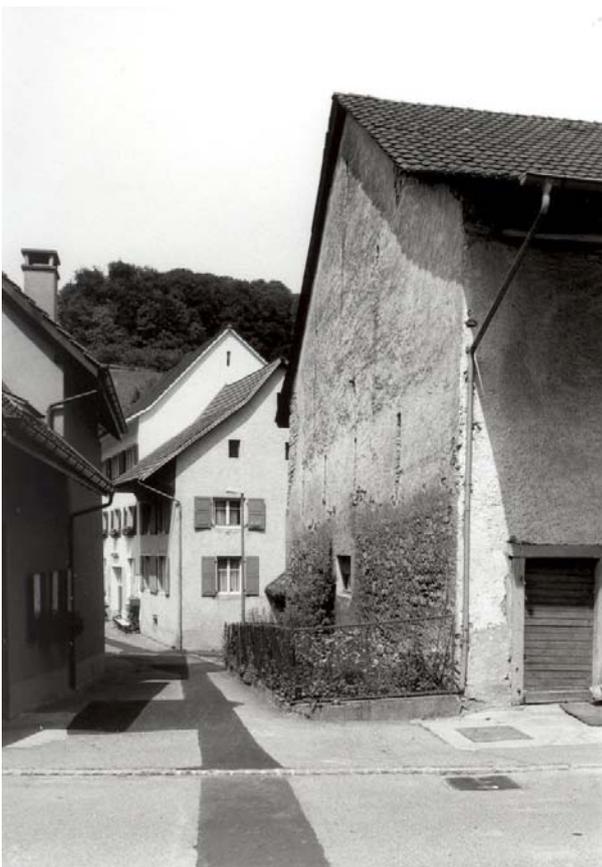
Das dazugehörige zweigeschossige Wohnhaus (hellgrau verputzt, hellgrüne Läden) steht giebelständig zur Scheune und hat ein leicht geknicktes Satteldach. Es wurde in den 1950er Jahren renoviert. Der Eingang befindet sich auf der Nordseite. Bemerkenswert ist das Wohnzimmer mit Fischgratparkett, bemalter Holzbalkendecke sowie einem Kachelofen von 1957.

Giebelseite Süd und Wohnhaus Nr. 28

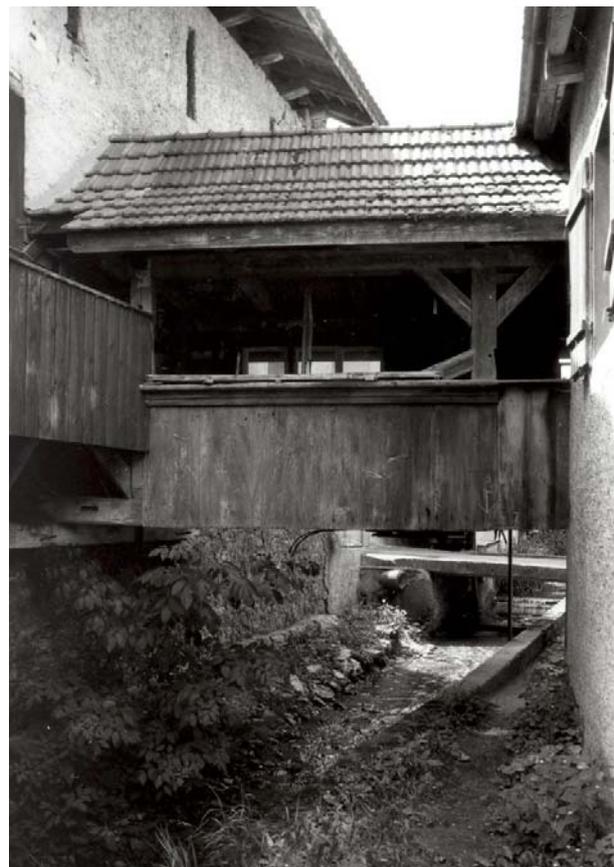
Auf der Rückseite führt eine gedeckte Holzlaube über den Bach als Verbindung von Mühlescheune zum Wohnhaus (Nr. 28). Die eigentliche Mühle befand sich im renovierten und aufgestockten Nachbarhaus Nr. 30 (= ohne Einstufung).

Holzlaube

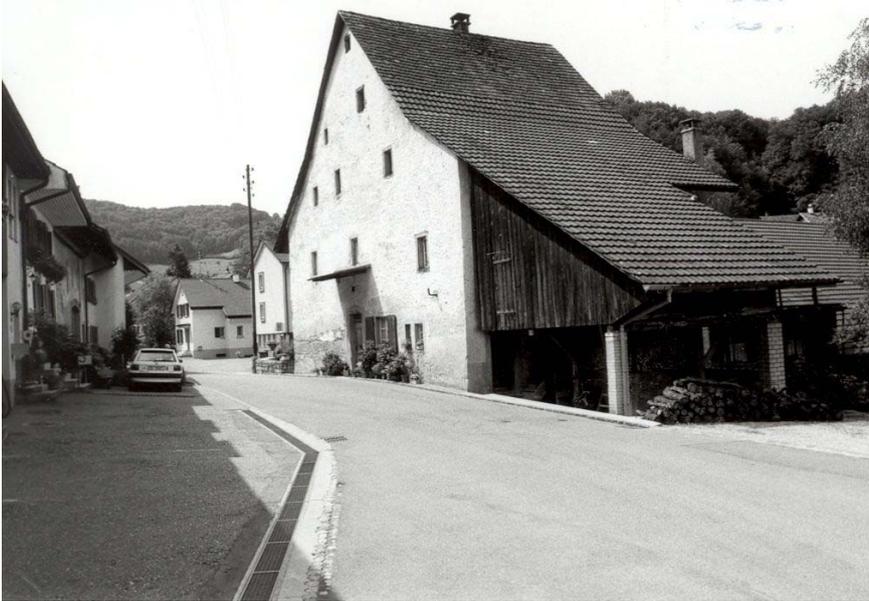
Ansicht Nord

Das zweigeschossige, giebelständige Bauernhaus steht in der Strasse vor und bildet eine markante Verengung an der schmalsten Stelle des Strassendorfs. Der Kern stammt aus dem 17. Jh. (siehe Skizze von G.F.Meyer, 1680). Es gehört somit zu den ältesten Häusern des Dorfes. Mit dem stark abgesenkten, westlich angebauten Nachbarhaus Nr. 46 bekommt der Kopfbau zusätzlich eine prägnante Stellung an der Gabelung Hauptstrasse/ Winterhalde.

Das Haus ist Teil eines Bauernhofes, dessen Ökonomie (siehe Hauptstrasse 45) auf der gegenüberliegenden Strassenseite liegt. Die Südfenster waren ursprünglich auch gotisch und wurden vermutlich im 19. Jh. durch hochrechteckige Öffnungen ersetzt. Ebenso stammt der Eingang auf der Giebelseite (mit Inschrift "1811") aus jener Zeit.

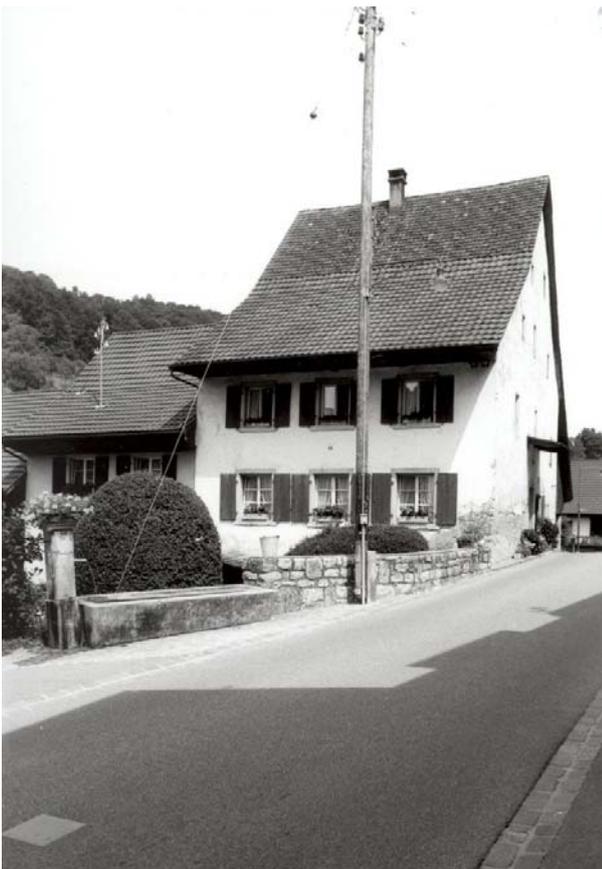
Auf der Südseite ersetzen drei Achsen mit hochrechteckigen Fenstern (um 1840/50) die ursprünglich gotischen Fenster. Das Untergeschoss wird durch ein Rundbogentor mit steinernem Gewände akzentuiert. Auf der Nordseite befindet sich unter dem verlängerten Satteldach ein Holzschopf mit Schweinestall. Im Wohnzimmer steht ein Kachelofen aus dem 20. Jh., im Obergeschoss ein Räumerschrank.

Ansicht Süd

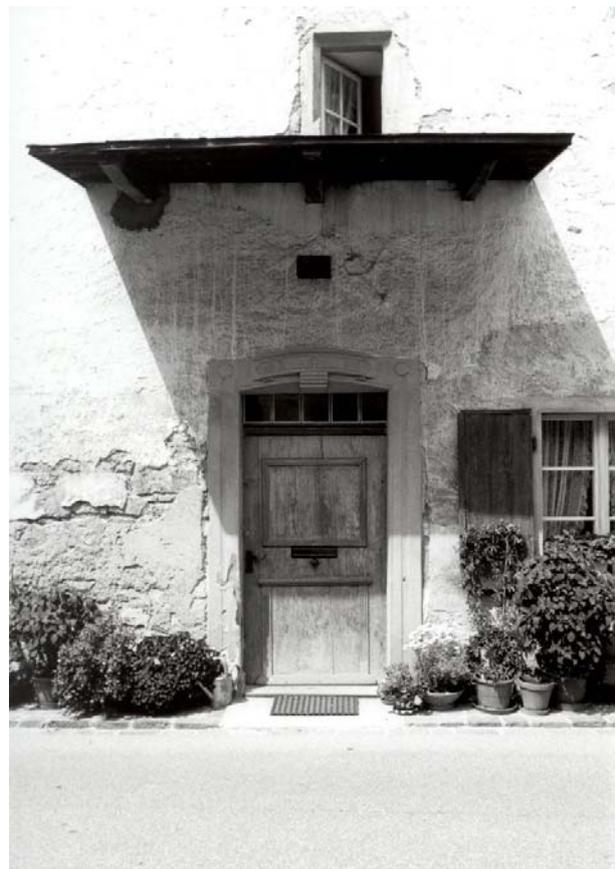
Das zweigeschossige Wohnhaus mit Satteldach und Würge (Dach teilweise erneuert) steht an einem stark abfallenden Hang und giebelständig zur Hauptstrasse. Die breite Ostfassade wird durch die schicke Biedermeiertüre mit Sandsteingewände, Stichbogensturz, Kartusche mit Jahreszahl "1811 HB" und Pflugschar sowie einem Oblicht ausgezeichnet. Der Giebel wurde im 19. Jh. vergrössert. Im südlichen, älteren Teil sind noch vier gotische Fenster vorhanden.

Haustüre Strassenseite Ost

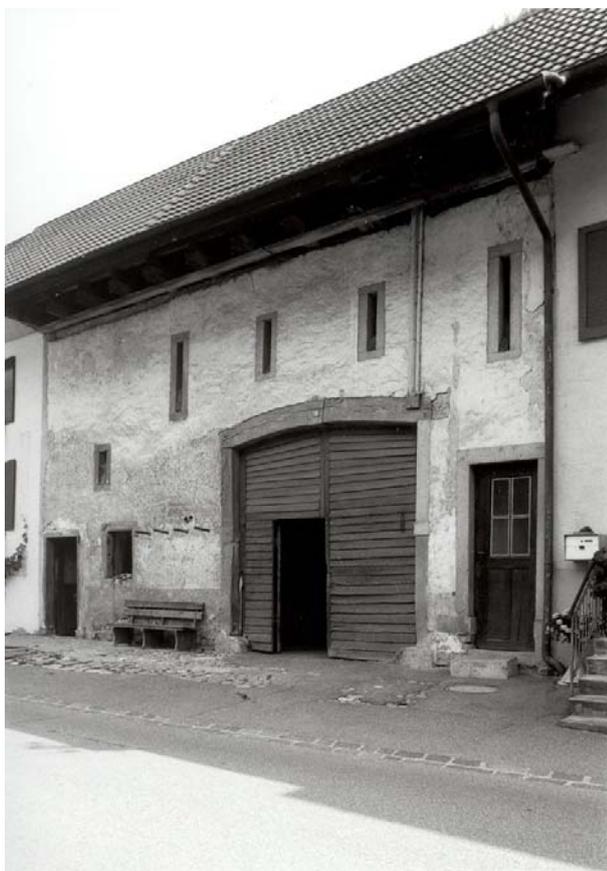
Ansicht West

Die traufständige Scheune mit Satteldach und Würge (Pfannenziegel) gehört zum schräg gegenüberliegenden Wohnhaus Nr. 44 und ist in eine Häuserzeile eingebunden. Sie hat ein verputztes (gekalktes) Mauerwerk. Die Dachunterseite ist verschalt.

Die Strassenseite wird durch das mächtige zweiflügelige Tenntor mit hölzernem Stichbogensturz (und Scheitelsteinimitation) akzentuiert. Die Gewände mit Kämpfer und Radabweisern sind aus Stein. Links liegt die Stalltüre und ein Rechteckfenster. Rechts führt ein leicht erhöhter Eingang mit Glasfüllungen zum Verbindungsgang, der in den Hinterhof von Haus Nr. 47 führt. Über dem Tenn- und Stalleingang befinden sich Lüftungsschlitze mit Steingewänden.

Im Vergleich zu den angrenzenden Nachbarbauten ist die Scheune äusserlich noch original erhalten. Dach und Heubühne wurden erneuert. Ungewöhnlich ist der integrierte Verbindungsgang zum Hinterhof des Hauses Nr. 47 sowie die unterschiedlich langen Lüftungsschlitze.

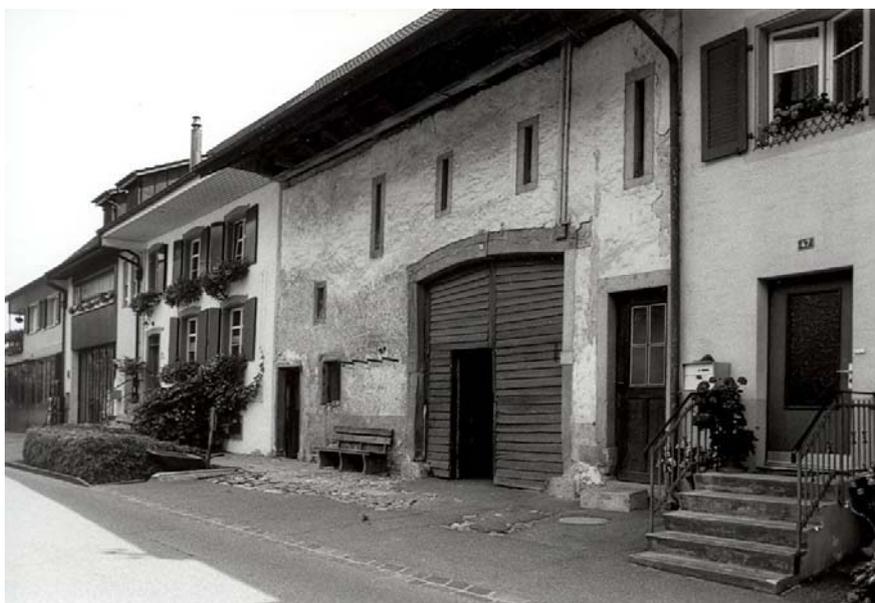
Eingebunden in Zeile

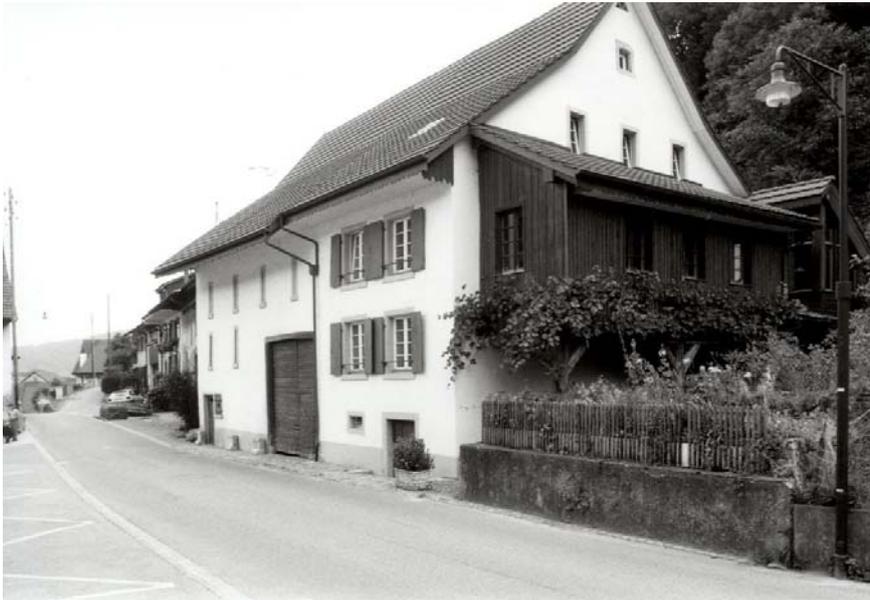
Ansicht Südwest

Das Mittertennhaus wurde vor 1750 erbaut. Auf der Zeichnung von E. Büchel (1755) ist bereits ein Haus mit Giebellaube eingetragen. Als südlicher Kopfbau, der gegenüber den Nachbarbauten etwas vorkragt, nimmt das Bauernhaus nördlich des Meierhauses (siehe Hauptstrasse 51/53) eine dominante Stellung ein.

Ursprünglich diente vermutlich die Laube als Erschliessung des Obergeschosses im Zusammenhang mit Stockwerkeigentum. Bemerkenswert sind die Gliederung des Baus, die Laube, die Erschliessung (unter der Laube) sowie der Nutzgarten.

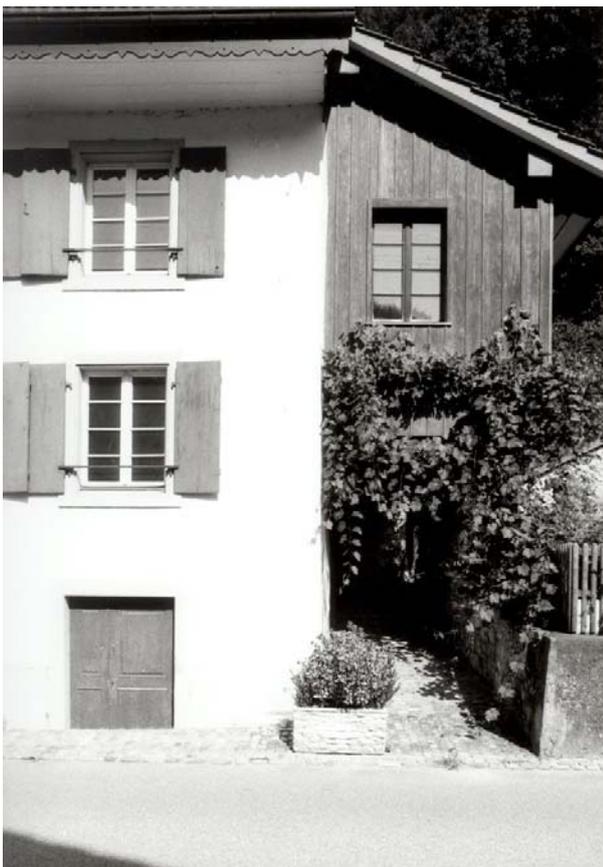
Das hell verputzte Wohnhaus (Fassade renoviert, geglättet) hat einen leicht abgesenkten Erdgeschoss-Keller (rechteckige Kellertüre mit Steingewände) auf der Strassenseite und darüber zwei Wohngeschosse mit je zwei Fensterachsen. Eine geschlossene (erneuerte) Holzlaube mit Pultdach schliesst auf der südlichen Giebelseite (Stichbogenfenster im Giebel) an. Auf der Rückseite ist ein Atelier in den 1990er Jahren angebaut worden. Der Eingang (Biedermeiertüre von ca. 1850 ergänzt mit gedrechselten Halbstäben) befindet sich auf der Südseite.

Kellereingang und Südlaube

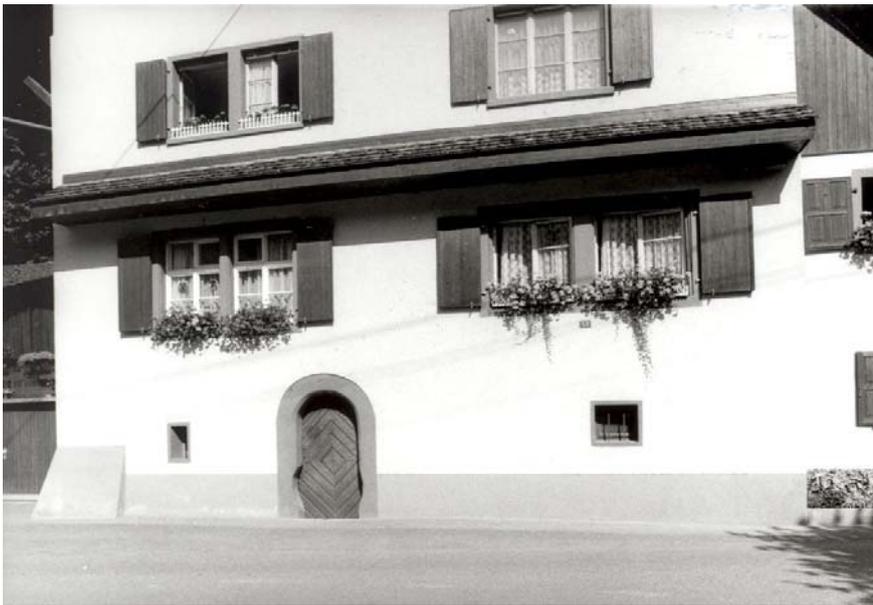
Kellertür mit Ausbuchtung in Gewände

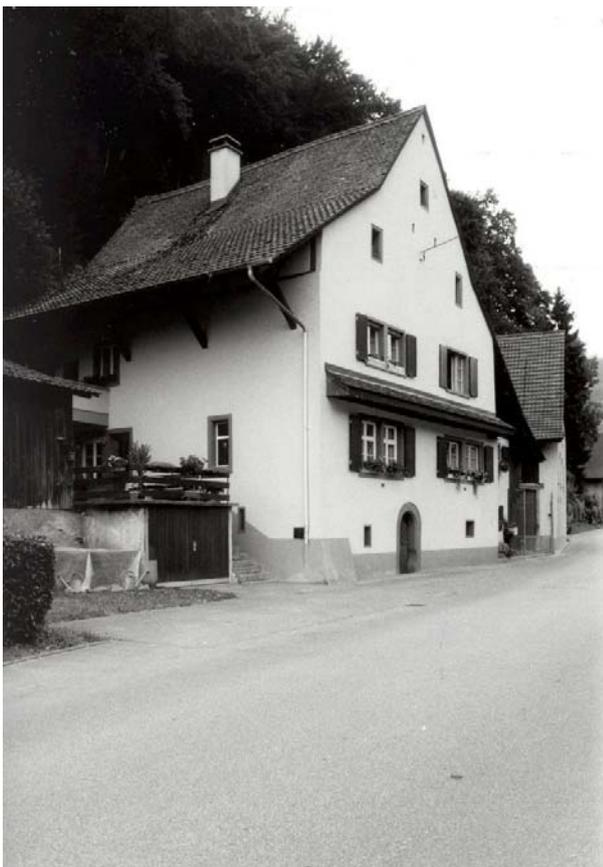
Ansicht Nordwest

Das dreigeschossige, längsgeteilte Doppelwohnhaus stammt aus dem 17. Jh. und besteht aus einem Weinkeller (Erdgeschoss-Keller) und zwei Wohngeschossen. Es hat ein beige-braun verputztes Bruchsteinmauerwerk und braune Läden. Charakteristisch ist das steinerne Rundbogenportal auf der Giebelseite mit Ausbuchtungen für den Fassdurchlass. Die beiden erhöhten (erneuerten) Eingänge zu den zwei Wohnungen befinden sich an den Traufseiten.

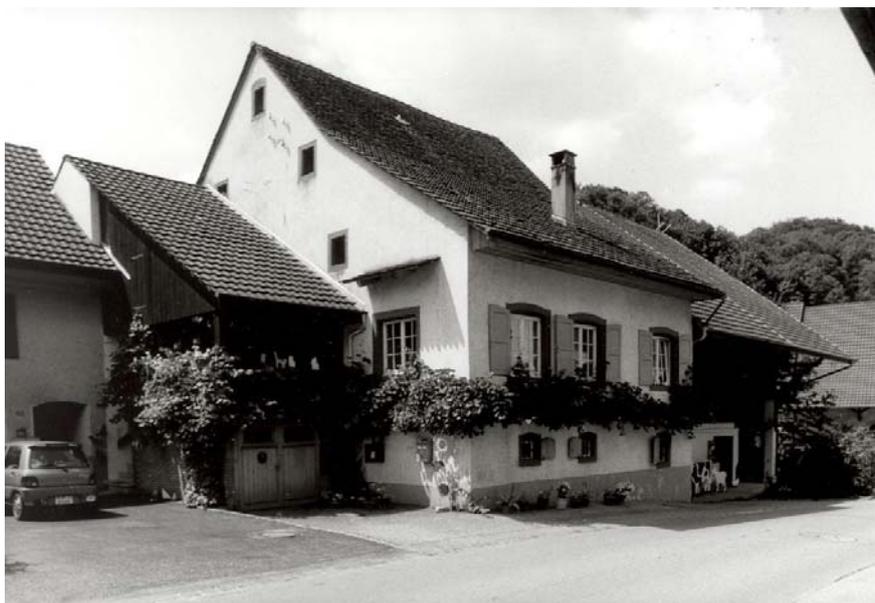
Ansicht Ost

Das zweigeschossige Bauernhaus (ein Keller- und ein Wohngeschoss) unter einem Satteldach mit Würge (Dachuntersicht verschalt) steht traufständig an der Hauptstrasse. Auffallend ist die gedrungene Form, die mit Strebebfeilern (Vorder- und Rückseite) zusätzlich betont wird. Die Bruchsteinmauern sind hell verputzt, die Fenstergewände rot eingefärbt und der Sockel ist grau gestrichen.

Der Kern des zweigeschossigen Bauernhauses ist spätgotisch und stammt (siehe Inschrift Giebelfenster) von "1649". Im Vergleich zu den zeitgleichen Bauernhäusern in Wintersingen besteht das Mittertennhaus lediglich aus dem Keller- und einem einzigen Wohngeschoss. Das Wohngeschoss wurde "1764" (siehe Inschrift) umfassend barockisiert und vermutlich mit der Holzlaube auf der Südseite (Garage von ca.1970) ergänzt. Die Ökonomie stammt von 1900.

Typisch für Wintersingen ist das ebenerdige Kellergeschoss, deren zwei Rundbogenportale die Bedeutung des Weinkellers betont. Auf der Rückseite befindet sich ein Nutzgarten.

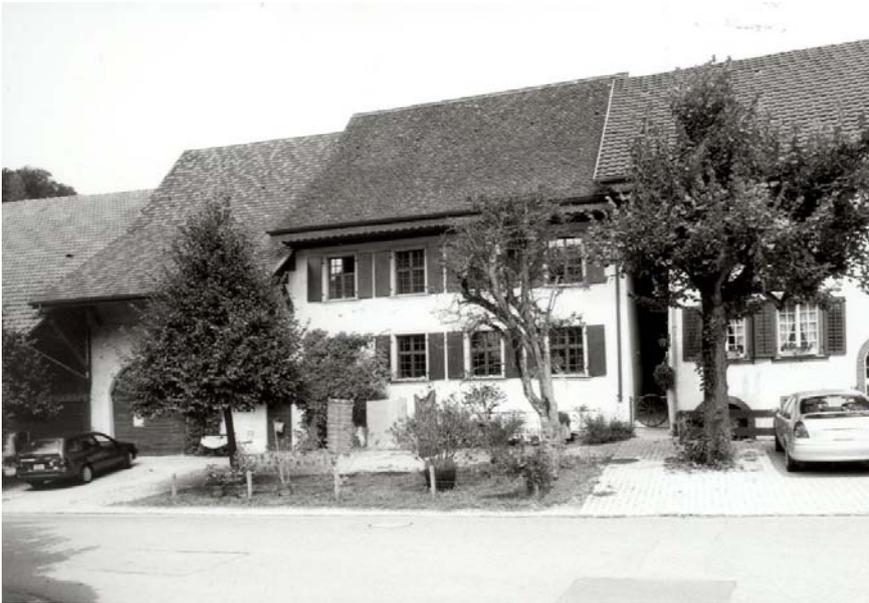
Ansicht Südwest

Der renovierte klassizistische Bau von 1837 nimmt zusammen mit den Nachbarbauten eine dominierende Stellung im Oberdorf ein.

Bemerkenswert sind die geschlossenen Dachflächen, das gepflegte Äussere mit der Biedermeiertüre sowie die Rückseite mit Holzlaube und Nutzgarten. Im sorgfältig renovierten Wohnzimmer (mit neuen Fenstern) besticht die Holzbalkendecke und der gut erhaltene Kachelofen von 1838.

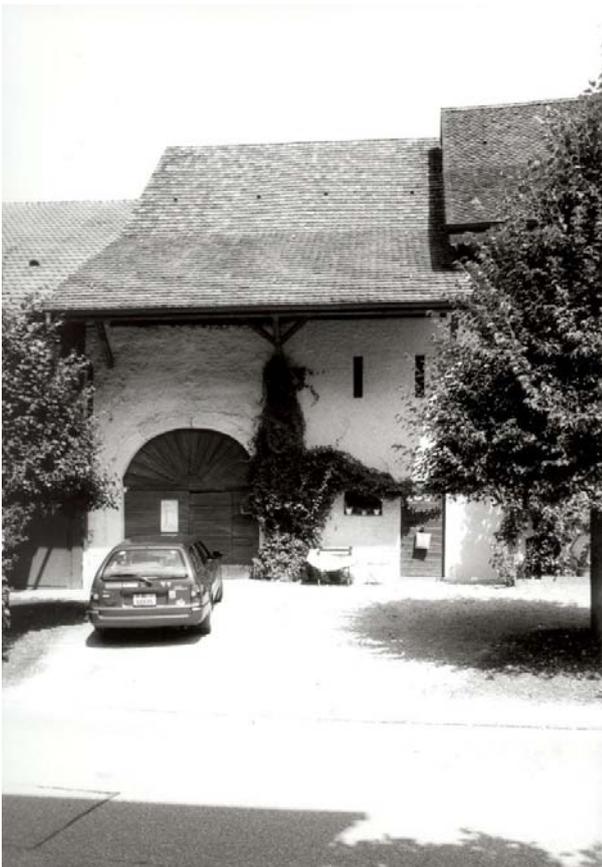
Ökonomie

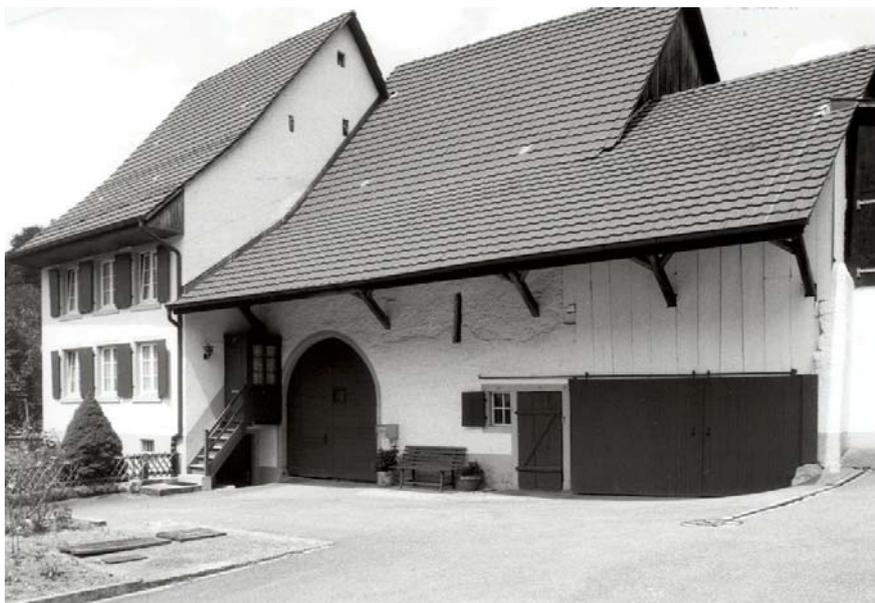
Ansicht Süd

Das gut proportionierte, gestelzte Bauernhaus mit geknicktem Satteldach und gebrochener Firstlinie liegt zurückversetzt am Hang und ist durch eine kleine, zwischen Schulhaus und Bauernhaus Nr. 91 eingepasste Querstrasse erschlossen. Der zweigeschossige, dreiachsige Wohnteil mit mächtigem Satteldach springt gegenüber der Ökonomie mit Tenntor und Stall vor. Später wurde die Ökonomie auf der Südostseite mit einem Schopf erweitert.

Das barocke Mittertennhaus stammt vermutlich aus der zweiten Hälfte des 18. Jh. und ist äusserlich wenig verändert worden. Bemerkenswert sind die guten Proportionen, die geschlossene Dachfläche und die klare Dreiteilung des Baus. Originell ist die erhaltene Erschliessung der Wohnung über eine äussere Holzterasse mit Windfang.

Das barocke Vielzweckgebäude mit grosszügigem Nutzgarten auf der Südwestseite und den noch erhaltenen Umfassungsmauern des Miststocks vor dem Stall ergänzt sich gut mit dem etwa zeitgleichen Bauernhaus Hauptstrasse 83 (= kantonal geschützt).

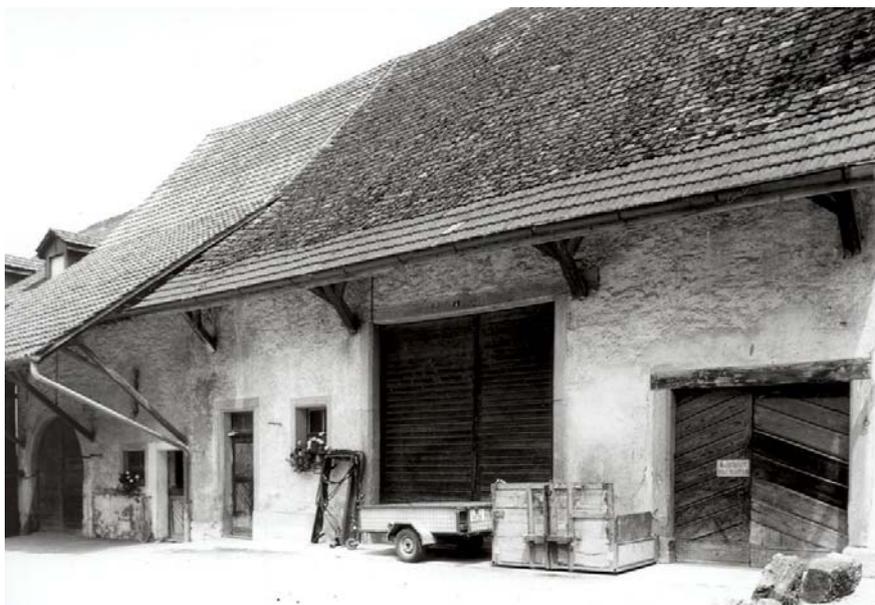
Die ehemalige Pfarrscheune stammt von "1662" (Inschrift im Tennsturz) und liegt zwischen dem Bauernhaus Nr. 89 (18./19. Jh., ohne Einstufung) und dem Pfarrhaus. Die traufständige Ökonomie mit altem hohem Satteldach zeichnet sich durch alte Zimmermannsdetails (gehauene Balken, Holzzapfen), durch ein grosses rechteckiges Tenntor mit Inschrift sowie durch einen ummauerten Ziergarten auf der Rückseite aus. Das alte Satteldach ist renovationsbedürftig.

Ansicht Süd

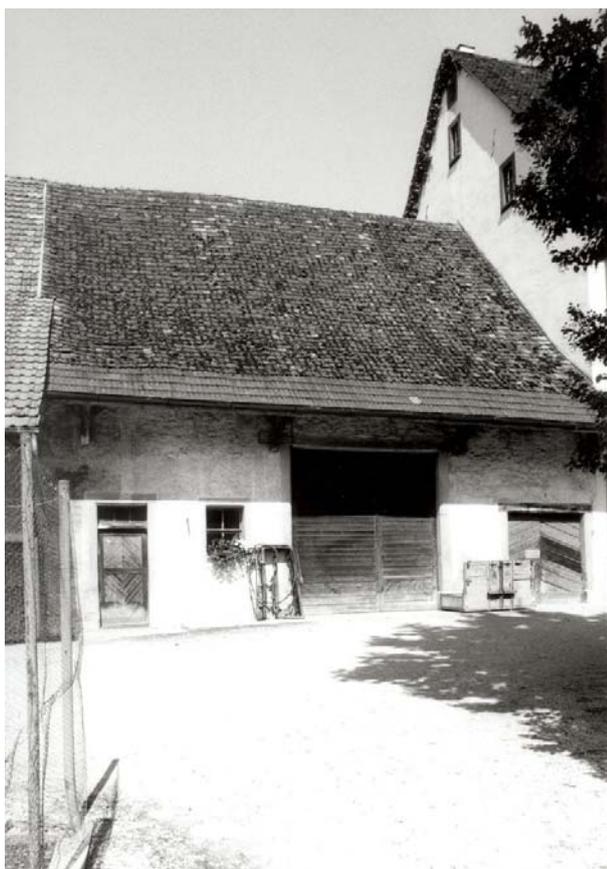
Anschluss Pfarrhaus Südost

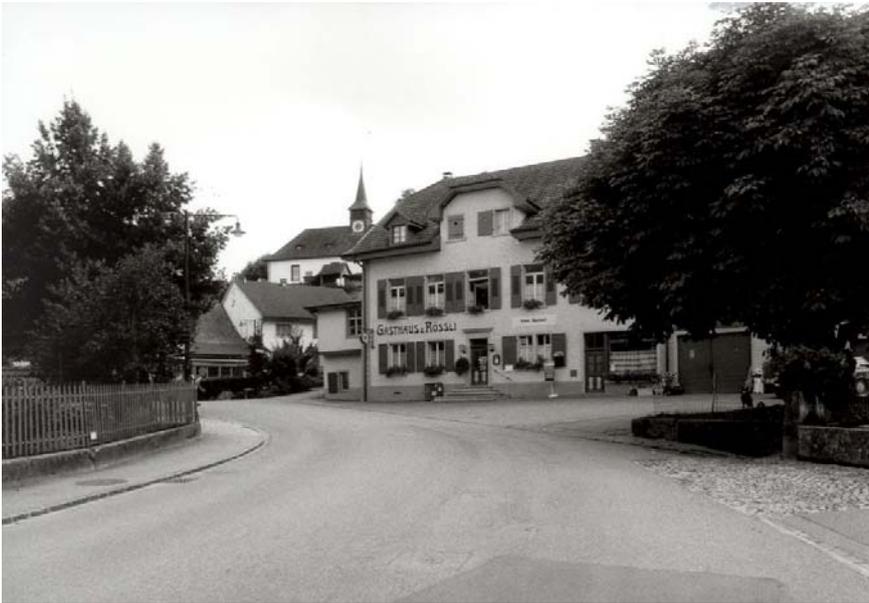
Ansicht Nordwest

Das nach einem Brand 1912 wiederaufgebaute Gasthaus mit Festsaal verkörpert ein Stück Dorfkultur der Jahrhundertwende. Da das breitgelagerte Gasthaus in einer leichten Kurve steht, ist der lokalhistorisch wichtige Treffpunkt zusammen mit der erhöhten Kirche von weit her sichtbar.

Die dreiteilige Gliederung in Gasthaus, ehem. Metzgerei und Ökonomie ist gut ablesbar. Bemerkenswert ist die renovierte Hauptfassade Nord mit den originalen Wirtshaus- und Ladentüren sowie einem Schaufenster mit einem profilierten Rahmen. Wenig vorteilhaft sind die diversen Anbauten an Ost- und Südseite. Die Umgebung wirkt ungepflegt. Ein asphaltierter Vorplatz dient als Parkplatz.

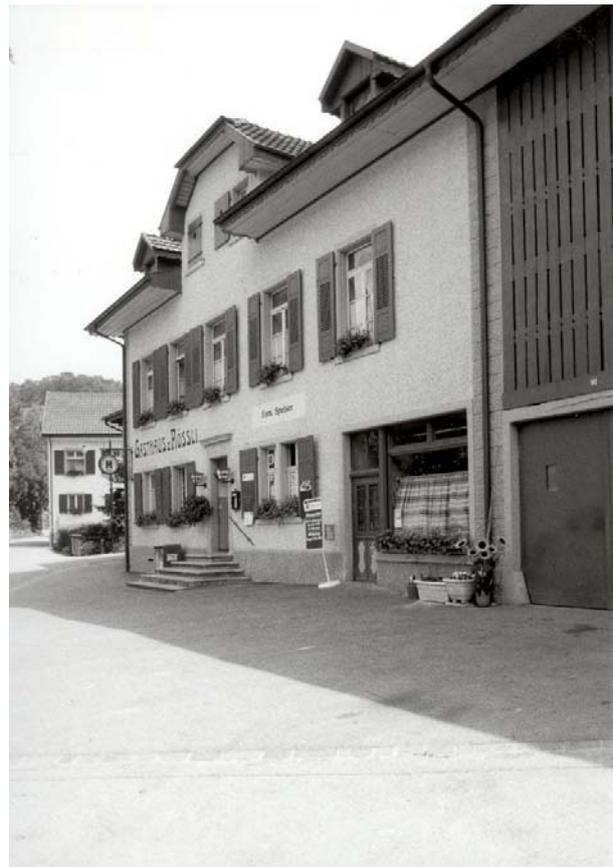
Hauptfassade Nord

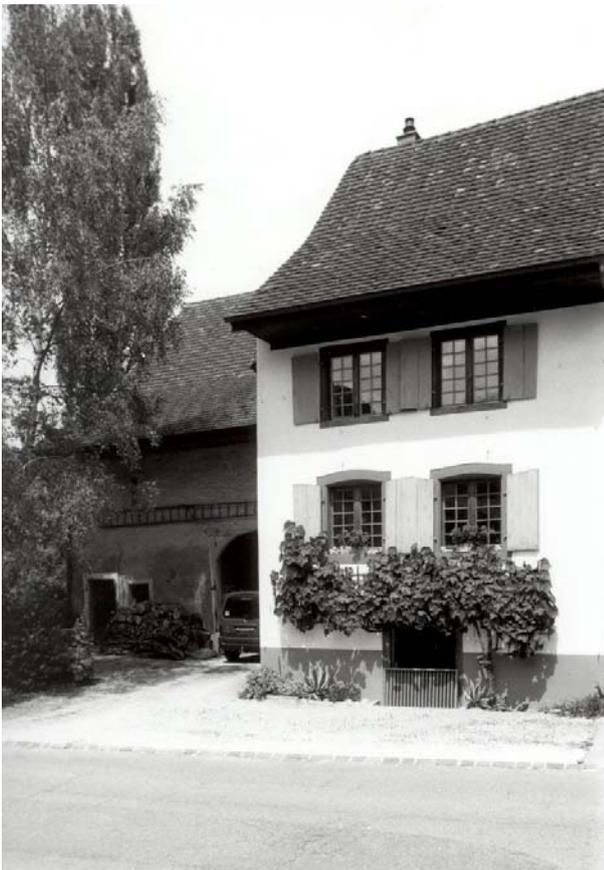
Ansicht Süd

Das parallel zur Hauptstrasse gestellte spätbarocke Doppelbauernhaus bildet einen markanten Akzent an der südlichen Peripherie der Kernzone.

Ursprünglich war es ein homogenes Ensemble, dessen Symmetrie durch eine 1920 versetzte Ökonomie (Nr. 99) verändert wurde. Bemerkenswert sind die zweiachsige Hauptfassade mit Kellergeschoss sowie die anschliessende Ökonomie mit hölzernen Gewänden und Stürzen. Westlich der Scheune ist ein Nutzgarten.

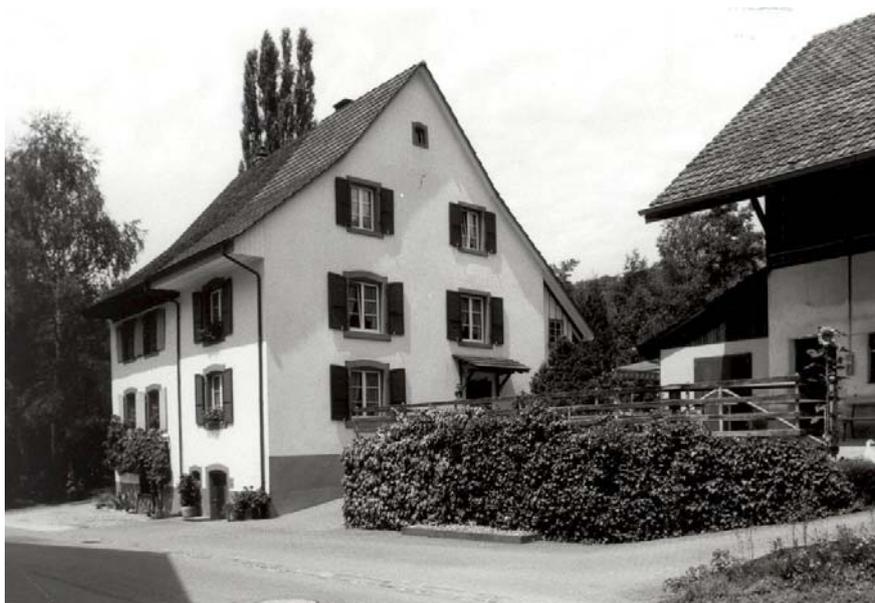
Ansicht Süd

Das dreigeschossige Wohnhaus (Erdgeschosskeller und zwei Wohngeschosse) ist mit dem Bauernhaus Nr. 95 zusammengebaut und steht traufständig an der Hauptstrasse. Die Bruchsteinmauer ist hell verputzt, das Gewände ist ziegelrot und die Läden sind grün eingefärbt. Das Dach ist mit neueren Pfannenziegeln eingedeckt.

Das parallel zur Hauptstrasse gestellte Wohnhaus bildet zusammen mit Nr. 95 ein spätbarockes Doppelbauernhaus, das den südlichen Abschluss der Kernzone bildet. Ursprünglich war es ein homogenes, fast symmetrisches Ensemble, das 1920 mit der versetzten Ökonomie verändert wurde.

Bemerkenswert sind die schmale (einachsige!) Hauptfassade mit Kellergeschoss sowie die Holzlaube auf der Rückseite. Weniger bedeutend (= ohne Einstufung) ist die, mit einer Doppelgarage ergänzten Ökonomie.

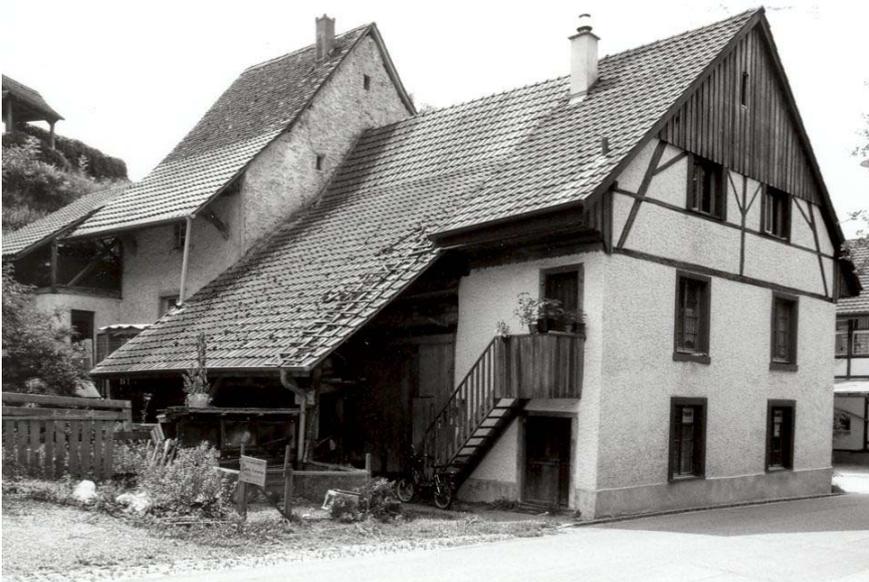
Ansicht Nordost

Das Mitterstallhaus gehört zu den typologisch älteren Gebäuden aus dem 17. Jh. (auf Skizze von G.F. Meyer, 1680, vorhanden), obwohl es in der ersten Hälfte des 19. Jh. durch klassizistische Umbauten und einer nördlichen Erweiterungen verändert worden ist. Ortsypisch ist auch der ebenerdige Weinkeller.

Das Bauernhaus, dessen Baugeschichte gut ablesbar ist, bildet zusammen mit dem gegenüberliegenden barocken Doppelbauernhaus (Hauptstrasse 95-97) eine markante Torsituation am südlichen Dorfeingang.

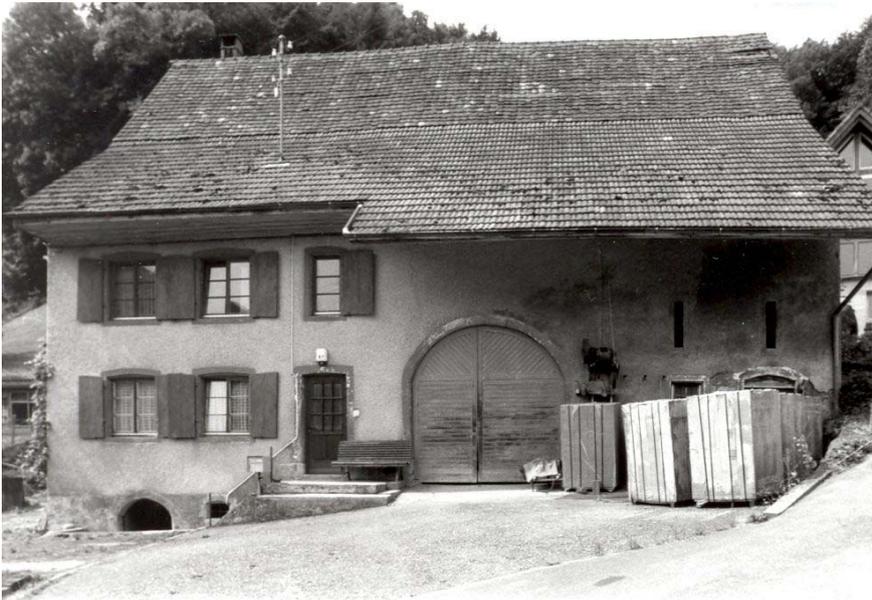
Ansicht Nordost

Wohnhaus und Ökonomie liegen unter demselben First, wobei das Dach der Scheune als Traufschermen auf verlängerten Aufschieblingen vorgezogen ist. Das Bruchsteinmauerwerk wurde mit einem kiesig rötlichen Putz verkleidet. Der spätbarocke Wohnteil erhebt sich leicht erhöht über einem Kellergeschoss mit rundbogigem Kellereingang und Jahreszahl "1800".

Aufgrund der Inschriften dürfte es "1761" erbaut und "1800" ausgebaut worden sein. Das stattliche Mittertennhaus ist vor allem auf der Hauptseite noch vom 18. Jh. geprägt. Die Giebelseite hat teils neuere Fenster, teils kleine, spätgotische Rechteckfenster. Die Rückseite wird 2002 mit einer zusätzlichen Wohnung erweitert.

Im Vergleich mit dem zeitgleichen und ähnlich gegliederten Bauernhaus an der Hauptstrasse 11 (kantonal geschützt) ist der Barockbau "Im Graben" 13 weniger konsequent durchgestaltet. Der Nutzgarten auf der Rückseite wirkt etwas vernachlässigt.

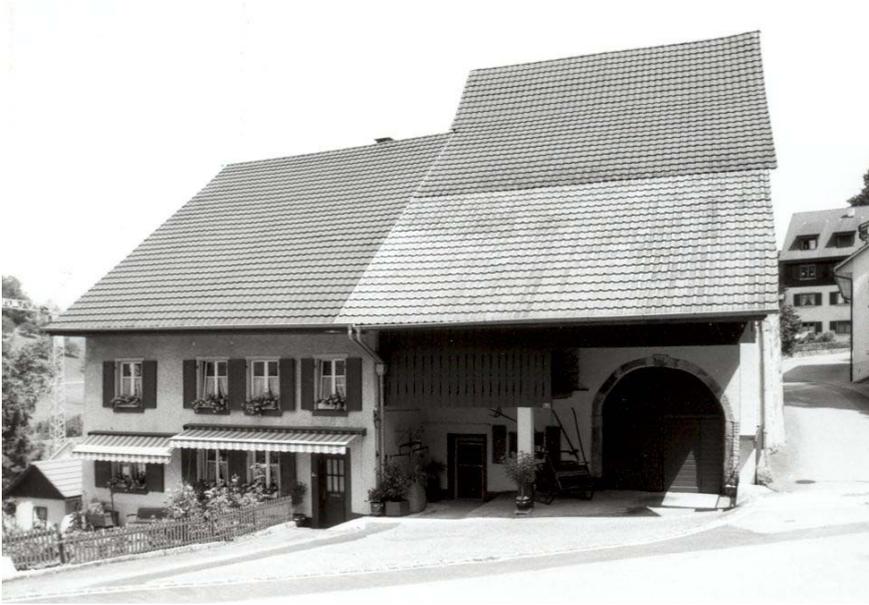
Ansiht Südwest

An einem nach Nordwesten abfallenden Hang liegt das markante zweigeschossige Mitterstallhaus mit Satteldach (Wohnteil ohne, Ökonomie mit Würge) gestaffelt und giebelständig zu Strasse und Hang. Das Bruchsteinmauerwerk ist dunkelgelb grobverputzt.

Das barocke Bauernhaus von 1756, das im 19. Jh. umgebaut wurde, nimmt eine dominierende Stellung im Unterdorf ein. Mit dem stark abgesenkten Wohnhaus nimmt die Ökonomie zuoberst an der Strasse eine prägnante Stellung in der Gabelung Neuweg/Winterhalde ein.

Gut erhalten sind Tenn, Stall und ein rückseitiger Schopf mit geschwungenen Bügen. Bemerkenswert sind der gewölbte Keller, die rückseitige grosse Laube, das Wohnzimmer mit einem Kachelofen von "1816" sowie der gepflegte Aussenraum mit Ziergarten.

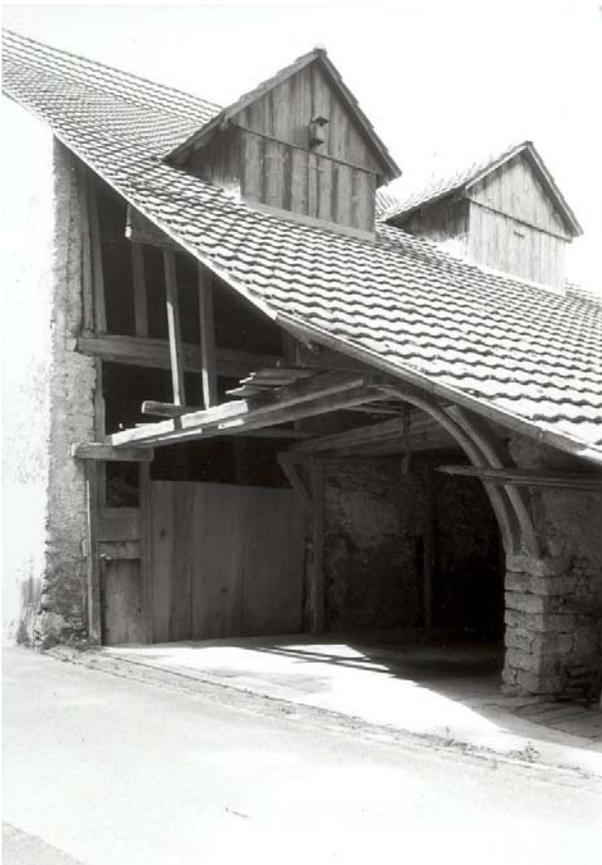
Schopf mit geschwungenen Bögen
