# KANTONALE DENKMALPFLEGE

# JAHRESHEFT 2025

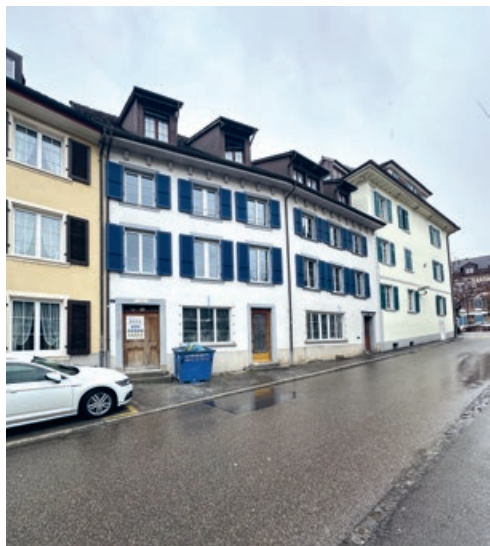
3.1 Strassenfassade Rheinfelderstrasse 2/4, Sissach

Das Gebäudeensemble steht an der Rheinfelderstrasse und schliesst an die Gebäudecke am bedeutenden Knotenpunkt von Bahnhof- und Hauptstrasse an. Es setzt sich aus zwei Baukörpern zusammen: dem südlichen Kernbau an der Rheinfelderstrasse 2 und einem nördlich anschliessenden Anbau an der Rheinfelderstrasse 4 (Abb. 3.1). Beide Gebäudeteile sind durch eine für Sissach charakteristische hölzerne Laube miteinander verbunden, die zum Innenhof orientiert ist.

Der Kernbau präsentiert sich als dreigeschossiger Steinbau, der mit der Traufe zur Rheinfelderstrasse 2 hin steht. Ebenso charakteristisch für den Bau ist sein Tonnengewölbekeller. Eine dendrochronologische Untersuchung der Deckenbalken anhand der Jahresringe ergab das Schlagjahr 1535/36. Von herausragender bauhistorischer Bedeutung sind die schräg eingeschobenen Deckenbretter, die in allen Geschossen – mit Ausnahme des Dachgeschosses – in der strassenseitigen Gebäudehälfte bauzeitlich erhalten sind. Es handelt sich dabei um die bislang zweitälteste dokumentierte Konstruktion dieser Art im Kanton Basel-Landschaft (Abb. 3.2 und 3.3).

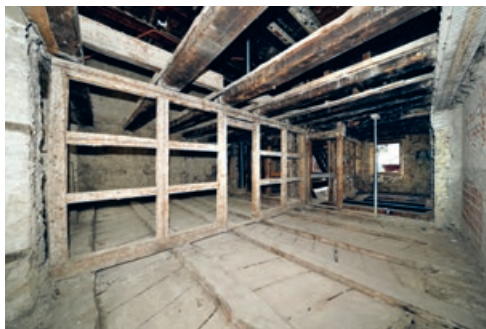
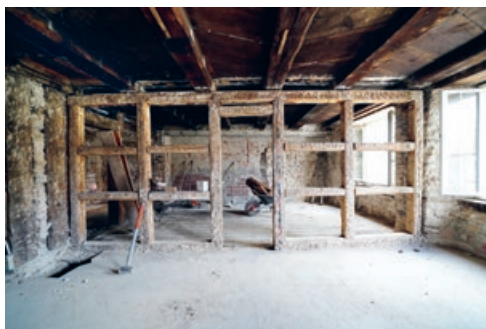
3.2 und 3.3 Historisches Tragwerk, Rheinfelderstrasse 2, Sissach

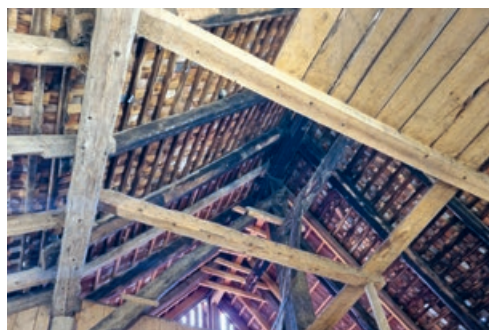
3.7 Hochfirst Alte Landstrasse 37, Tenniken

ganzen Baumstämmen getragen wird. Auf den Firstständern liegen die sogenannten Rafen, das sind von First zu Traufe verlaufende Tragbalken. Diese trugen ursprünglich ein Strohdach. Längs- und Querbalken versteifen die Konstruktion. Der Dachstuhl wurde am Boden vormontiert und anschliessend aufgerichtet; in Aufbau und Raumerlebnis gleicht er einem hölzernen Zelt. Die steilen Dachneigungen von rund 40 Grad kommen daher, dass Roggenstroh als Bedachungsmaterial verwendet wurde.

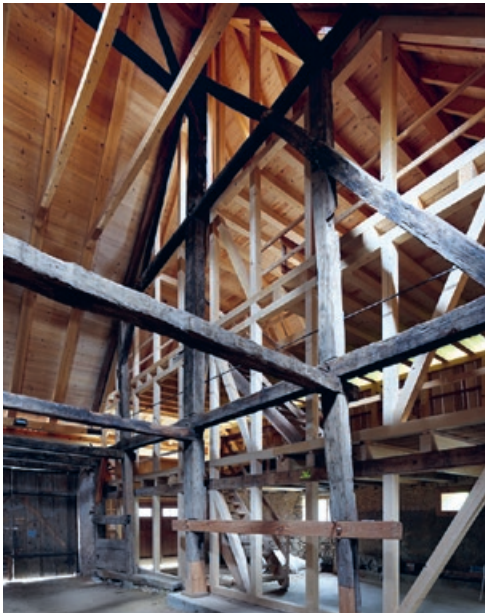
3.9 Hochfirst sichtbar im Gassenbrunnen 5+7, Ramlinsburg

Somit können die Teile des rund 500-jährigen Tragwerks in ein ganzheitliches, neues statisches System integriert werden, das die zusätzlichen Lasten der neuen Wohnnutzung trägt. Dieses System sieht vor, die tragenden Dachelemente ausserhalb der bestehenden Rafen anzuordnen. Die Hauptlastabtragung übernehmen die neuen Traglelemente, während die historisch wertvollen Rafen sichtbar bleiben. Dadurch bleibt das jahrhundertealte Tragwerk als Ganzes weiterhin erkennbar und erlebbar (vgl. Abb. 3.9 und Projekt von Florian Rauch im Gassenbrunnen 5+7 in Ramlinsburg, Jahresheft 2023).

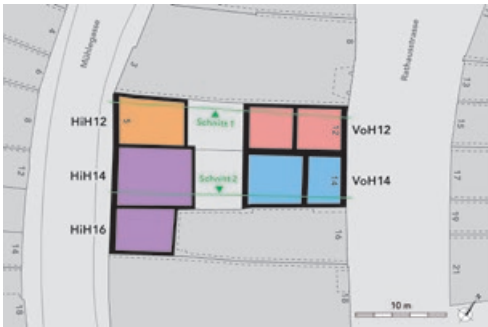
4.2.1 Bauphasen: Idealisierter Grundriss

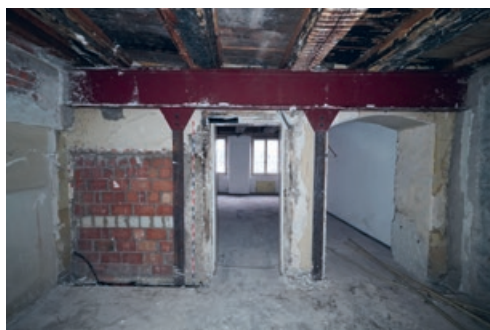
4.3 Bei den Rückbauarbeiten kam die Ingenieurlösung des Umbaus von 1969 zum Vorschein. Am grossen Eisenträger der seitlich auf den Brandwänden aufliegt, wurden vertikale Metallzugbänder montiert, welche die Deckenkonstruktion über dem Erdgeschoss abfangen.

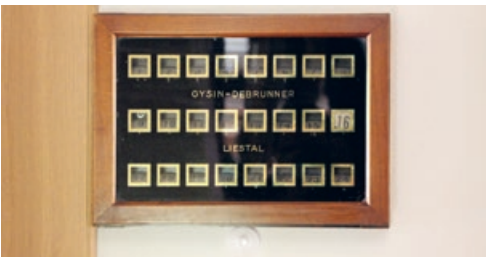
5.7 Noch einsatzfähige Sonnerie mit Zimmernummern

erhielten die Gäste Einblick in die über hundertjährige Geschichte des Hauses. Einst Ziel zahlreicher Kurgäste, erholen sich heute die Besucherinnen und Besucher während Kurzaufenthalten, wandern oder geniessen die Natur. Eine kleine Ausstellung zeigte Fotos von früher und heute sowie dem Umbau. Ein kleines Schmuckstück ist noch immer erhalten und funktionstüchtig: die Sonnerie, die von jedem Zimmer aus bedient werden kann (Abb. 5.7).

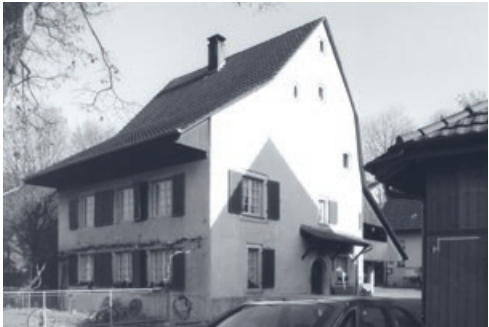
6.4 Diegten, Hauptstrasse 84, Haus Tülliken mit den vermauerten Bossenquadern, die vermutlich von der Burg Eschenz herkommen.

Nicht selten dienten auch mittelalterliche Burgen als Steinbrüche. So wird angenommen, dass für den Bau des besagten Weiherhofes auch Baumaterial von der Festung Hüningen wiederverwendet wurde.<sup>11</sup> Ein früheres Beispiel einer Burgspolierung findet sich in Diegten, wo der ins 15. Jahrhundert zurückweisende Kernbau des Wohnhauses Tülliken an der Hauptstrasse 84 (Abb. 6.4) seine auffälligen Buckelquader vermutlich von der nahe gelegenen und zwischen 1462 und 1480 zerstörten Burg Eschenz bezogen haben soll.<sup>12</sup>

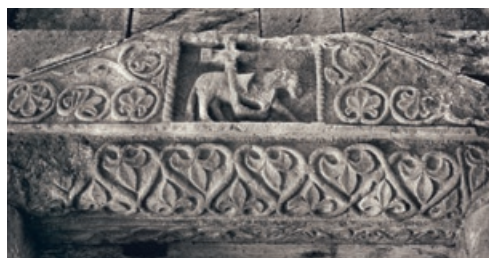
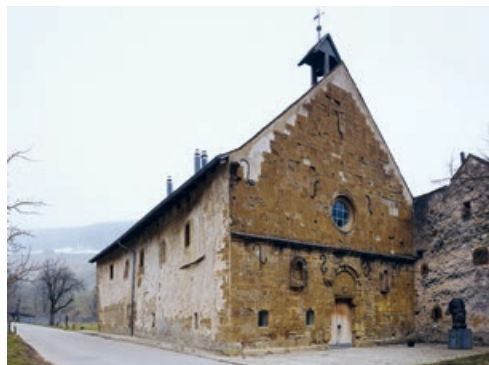
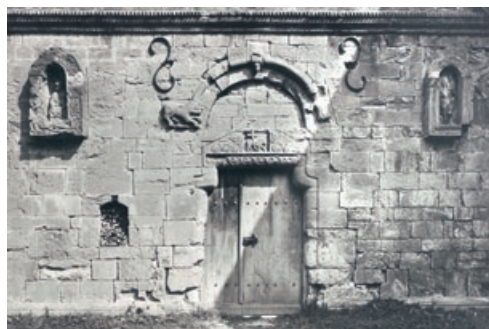
6.6 Langenbruck, Kloster Schöntal, Klosterkirche, Westfassade mit dem ungewöhnlichen und wohl als Spolie vermauerten Portalsturz

Aufgrund seiner ungewöhnlichen Form ist beim Portalsturz (Abb. 6.6) der romanischen Klosterkirche Schöntal in Langenbruck anzunehmen, er sei als einstiger Giebelsturz

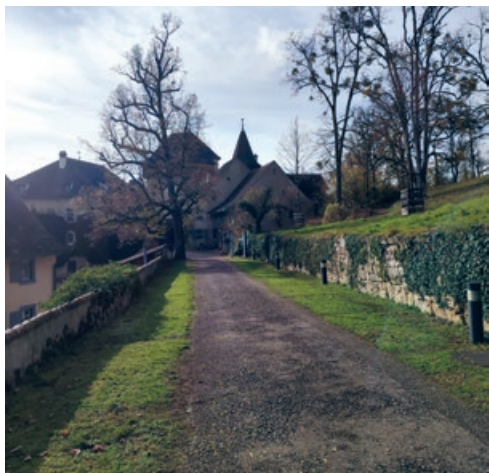
7.4 Zufahrt vor Sanierung 2024

Seit Herbst 2025 wurde an der Einfahrt zum Schloss gebaut. Aus statischen Gründen musste die bergseitige Mauer ersetzt werden. Dies nahm man zum Anlass, die gesamte Einfahrtssituation zu sanieren und im Sinne des Leitbildes weiterzuentwickeln. Die neu gepflanzte Lindenreihe, welche die Besuchenden zwischen Zugangstor und Brunnen begleitet, bildet einen eindrücklichen Kontrast zu den freistehenden Parkbäumen und bietet den Auftakt für das Schloss. Die hangseitige, stark deformierte Stützmauer wurde zurückgebaut und in alter Handwerksmanier als Trockenmauer, bestehend aus Fundamentsteinen, Bausteinen, Füllsteinen, Bindern und Decksteinen, in denselben Dimensionen neu errichtet. Geeignete Mauersteine aus dem Bestand wurden wiederverwendet und durch neue

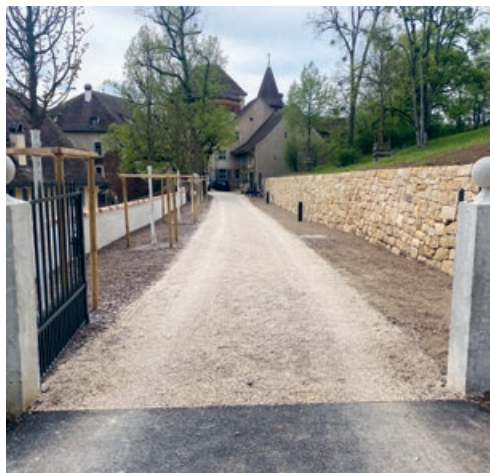
7.5 Zufahrt Ende Bauphase 2026

lokale Steine ergänzt. Die übrigen Steine fanden in der Hintermauerung Wiederverwendung. Es entstand eine gelungene Mischung aus neuen und historischen Materialien, die den Anforderungen der Denkmalpflege aber auch dem Re-Use-Gedanken entsprechen. Das Mauerbild selbst, das im Bestand durch die verschiedenen Flickarbeiten und Schäden durch Bewuchs unterschiedliche Körnigkeiten entlang der Einfahrt aufwies, wurde homogenisiert. Der neue Mauerverband ist unregelmässig mit wiederkehrenden Steinformaten erstellt und erzeugt so ein ruhiges, aber nicht zu geometrisches Erscheinungsbild. Auch die beiden Abschlüsse der Mauer wurden angepasst. Das talseitige, verputzte Bruchsteinmauerwerk wurde punktuell saniert und die Mauerabdeckung mit gebrauchten Bieberschwanz-

ziegeln neu eingedeckt. Anstelle der asphaltierten Zufahrt ist der Fahrweg chaussiert bzw. mit einer verdichteten Kiesschicht befestigt und die angrenzenden Streifen sind als Schotterrasen ausgebildet. Das schmiedeeiserne Zugangstor und die steinernen Postamente wurden restauriert. In klarer Formensprache und ortsbezogener Materialisierung entstand eine Auftaktsituation, die sich durch ihre Einfachheit bewusst zurücknimmt und dem Schloss das Rampenlicht überlässt.

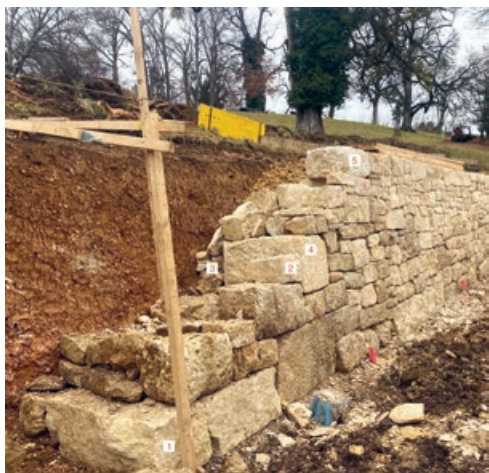
7.6 Aufbau Trockenmauer, 1. Fundamentstein, 2. Baustein, 3. Füllsteine, 4. Binder, 5. Deckstein

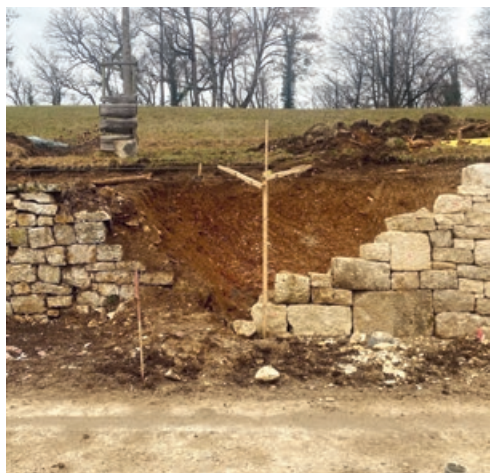
7.7 Unterschied alte und neue Mauer

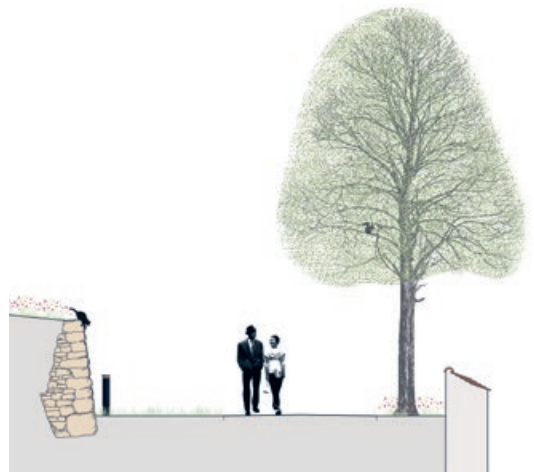
7.8 Schnitt durch Zufahrt

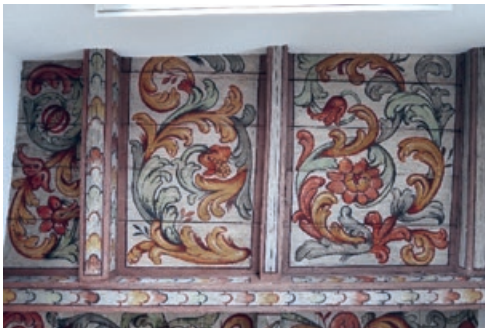
8.2 Vereinfachte rötliche Bänderung auf den Querbalken

Die Gesamtschichtstärke der Farbfassungen erscheint im Vergleich zur Deckenmalerei im Erdgeschoss insgesamt geringer. An zahlreichen Fehlstellen liegt das inzwischen nachgedunkelte Naturholz unmittelbar frei. Im Randbereich der Bretter, insbesondere im Übergang zu den Balken, lassen sich unterhalb der heute sichtbaren Fassung graue Farbreste beobachten. Diese sind nicht ausschliesslich als Verschmutzungen oder Reste einer grauen Tünche zu interpretieren, sondern deuten auf eine ältere, möglicherweise dekorative Fassung mit dunkelgrauer Bänderung hin. Dies wird durch

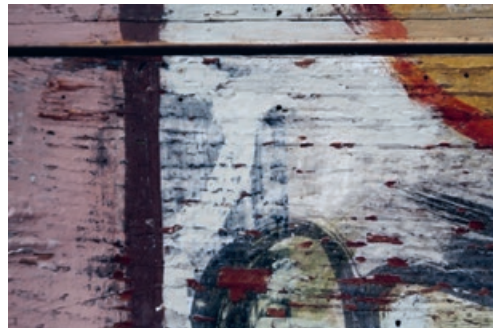
8.3 Detail einer möglichen früheren dekorativen Fassung mit dunkelgrauer Bänderung

partielle Befeuchtung der hellen Hintergrundfassung bestätigt, bei der lokal eine klar begrenzte, dunklere Bänderung sichtbar wird, die scharf gegen das Bretterinnere abschliesst.

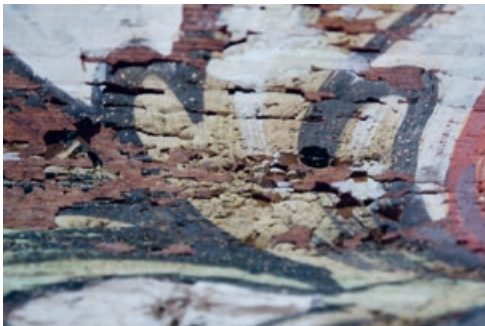
8.4 Detail der fragilen Malschicht

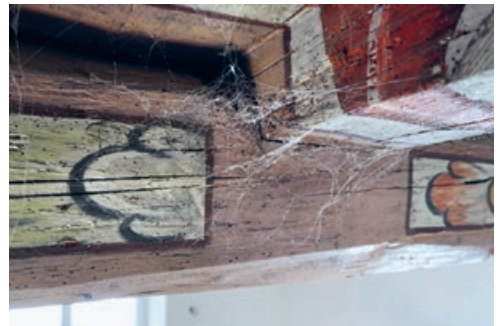
8.5 Verschmutzungen sind teilweise umfangreich, jedoch gering mit dem Untergrund verbunden.

Auf der gesamten Deckenoberfläche ist eine erhebliche Verschmutzung festzustellen. Diese besteht überwiegend aus Staubablagerungen, insbesondere an den vertikalen Flächen der Balkenflanken, sowie aus zahlreichen Spinnweben. Darüber hinaus haben sich in den Bretterfugen sowie in den Übergangsbereichen zwischen Balken und Bretterlage grössere Mengen an losem Schmutz angesammelt. Diese Ablagerungen werden zusätzlich durch herabrieselndes Material aus der darüberliegenden Schüttung verstärkt, welches sich sowohl auf der Deckenoberfläche als auch im Deckenzwischenraum absetzt.

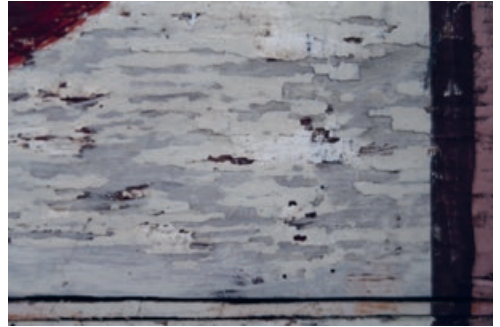
8.7 Detail Retuschen von 1969

Der Glanzgrad der 1969 aufgetragenen Retuschen sowie das geringe Saugverhalten der Oberflächen lassen darauf schliessen, dass damals kunstharzbasierte Bindemittel zum Einsatz kamen. Vor dem Hintergrund der Einführung und zunehmenden Verbreitung solcher Materialien ab den 1950er Jahren

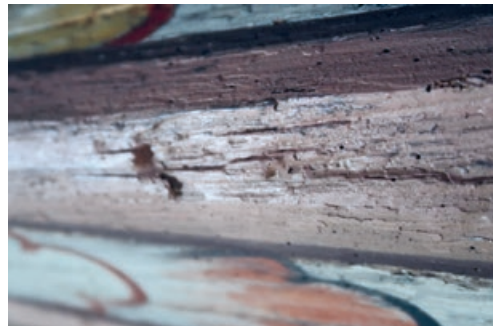
8.8 Glanzgrad im Streiflicht

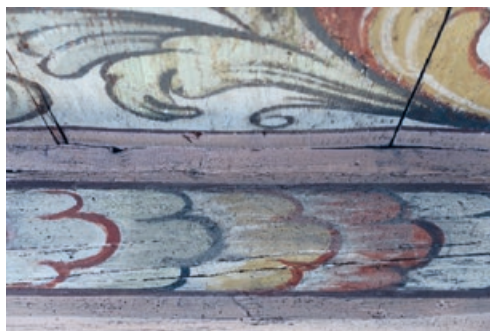
8.9 Detail Verschmutzung Balkenwange

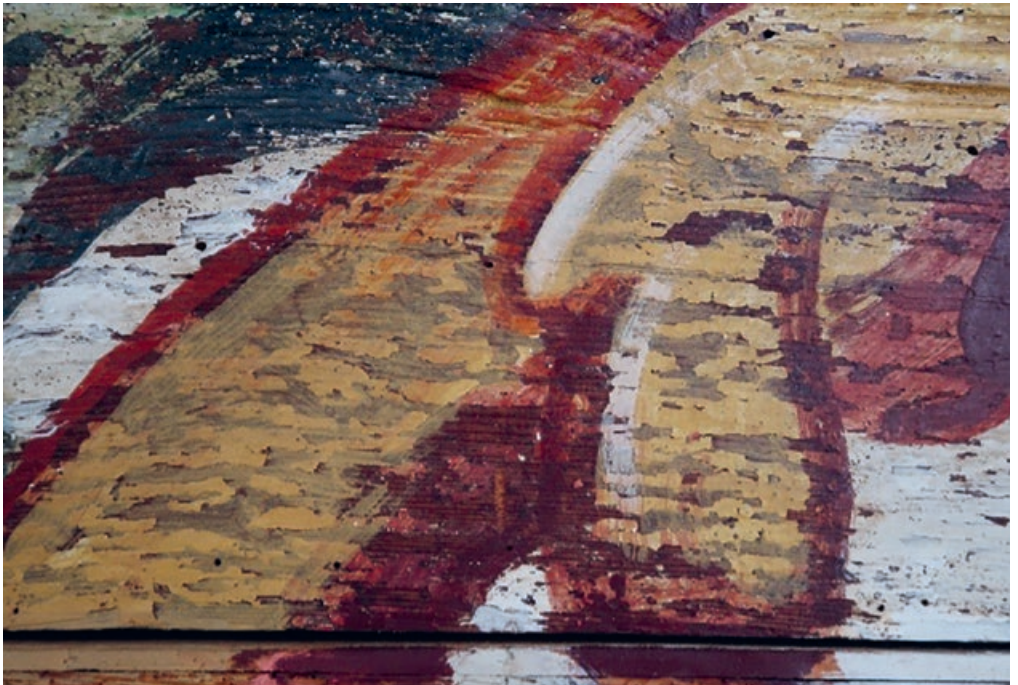
8.10 Resultat nach der Niederlegung und Festigung

Nach vollständiger Trocknung folgte ein zweiter Festigungsschritt. Hierbei wurde eine Mischung aus Methylcellulose und Hydroxypropylcellulose im Verhältnis 1:1 verwendet, jedoch in deutlich niedrigerer Viskosität. Diese Lösung konnte mit einem sehr weichen Pinsel in flachem Winkel auf die Oberfläche appliziert werden. Beson-ders instabile Bereiche wurden mehrfach
