«Storm Birsig»

Biologische Erfolgskontrolle und Defizituntersuchungen
im schweizerischen Teil des Gewässersystems Birsig
mit Fokus Mischwasserentlastungen und landwirtschaftliche Grundbelastungen

Bericht

März 2019

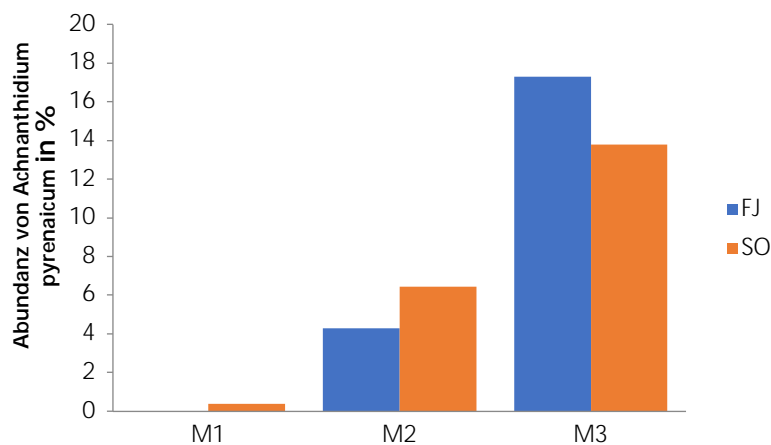
Abb. 4: Abundanzen der gegen Nährstoffeintrag sensiblen *Achnanthydium pyrenaicum* entlang des Marchbachs (FJ=Frühjahr, SO=Sommer)

Am Gewässerabschnitt Birsig 9 zeigte sich eine der für den Referenzzustand eines karbonatischen Gewässers charakteristischen Diatomeengesellschaft recht nahe kommende Artenzusammensetzung mit gegen erhöhten Nährstoffeintrag sensiblen Arten wie *Achnantheidium affine*, *Achnantheidium pyrenaicum* oder *Encyonopsis minuta* mit beachtlichen Abundanzen. Generell ist an der Abnahme der Abundanz der gegenüber Nährstoffeintrag sensiblen Art *Achnantheidium pyrenaicum* im Verlauf des Marchbachs, die zunehmende Belastung direkt abzulesen. Im Birsig kommt diese Art nur an der Stelle Birsig 9 vor. Weiter unterhalb fehlt sie (Abb. 4).
