Amt für Umweltschutz und Energie AUE

Hydrogeologische Verhältnisse im Gebiet der Trinkwassergewinnung Hardwald (Muttenz, Kt. BL)

Synoptische Darstellung des aktuellen Wissenstands sowie Empfehlungen für die langfristige Nutzung

Bericht W1482B

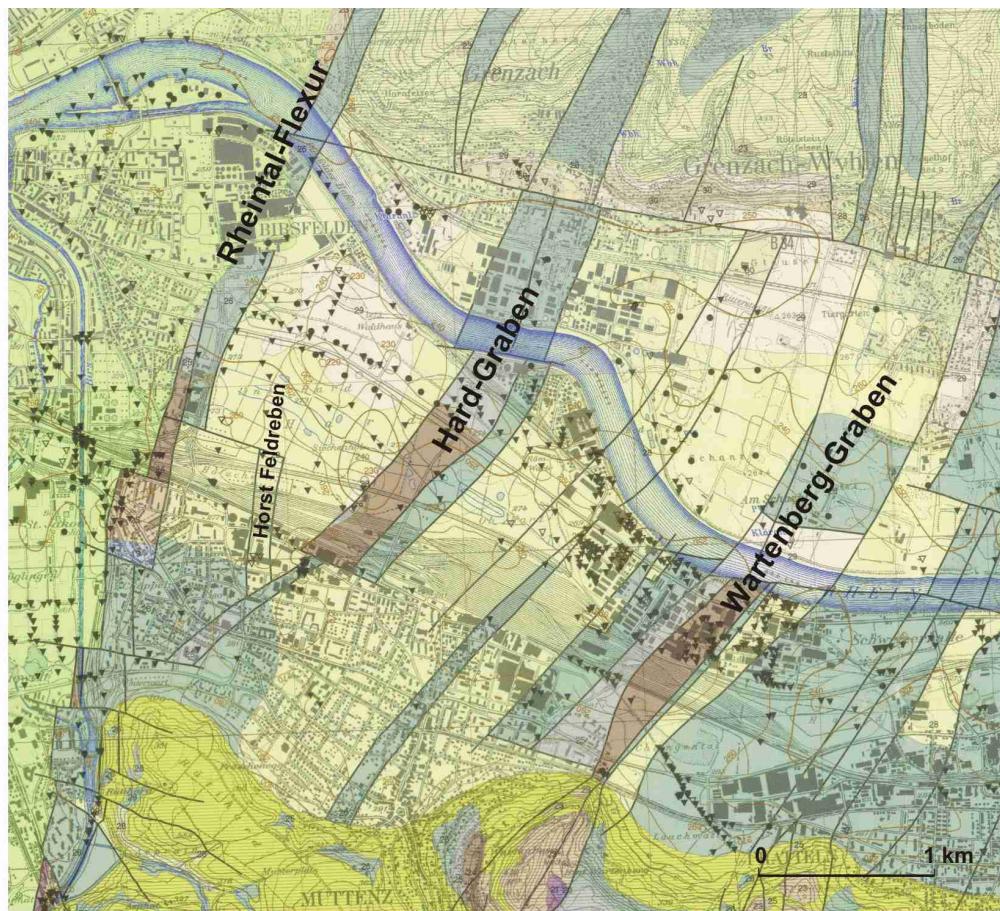
Geologische Einheiten

Quartär		Mesozoikum ungegliedert	Trias
	anstehend (Festgesteinrahmen) an der Kiesbasis (abgedeckt)		
	5 Seeablagerungen	35 unbekannt unter quartärer Bedeckung	
Tertiär			
	12 Obere Süßwassermolasse		26 ungegliedert
	14 Obere Meeressmolasse einschl. Brackwassermolasse	19 ungegliedert	28 Oberer Muschelkalk
	15 Untere Süßwassermolasse	20 Oxford- bis Kimmeridge-Kalke (Wohlgeschichtete Kalk-Fm. bis Obere Felsenkalk-Fm.)	29 Mittlerer Muschelkalk
	17 Oberreingrabenmolasse	21 Oxfordmergel (Impressamergel-Fm.)	30 Unterer Muschelkalk
	18 Prämolasse (Siderolithikum)		
		22 Opalinuston bis Callovium	Verwerfung (konstruiert)
		23 Oberaalenium bis Callovium (Murchisonae-Oolith-Fm. bis Ornamenton-Fm.)	24 Tiefenlage der Aquiferbasis (Meter ü. Meer)
		24 Opalinuston (Opalinuston-Fm.)	
		25

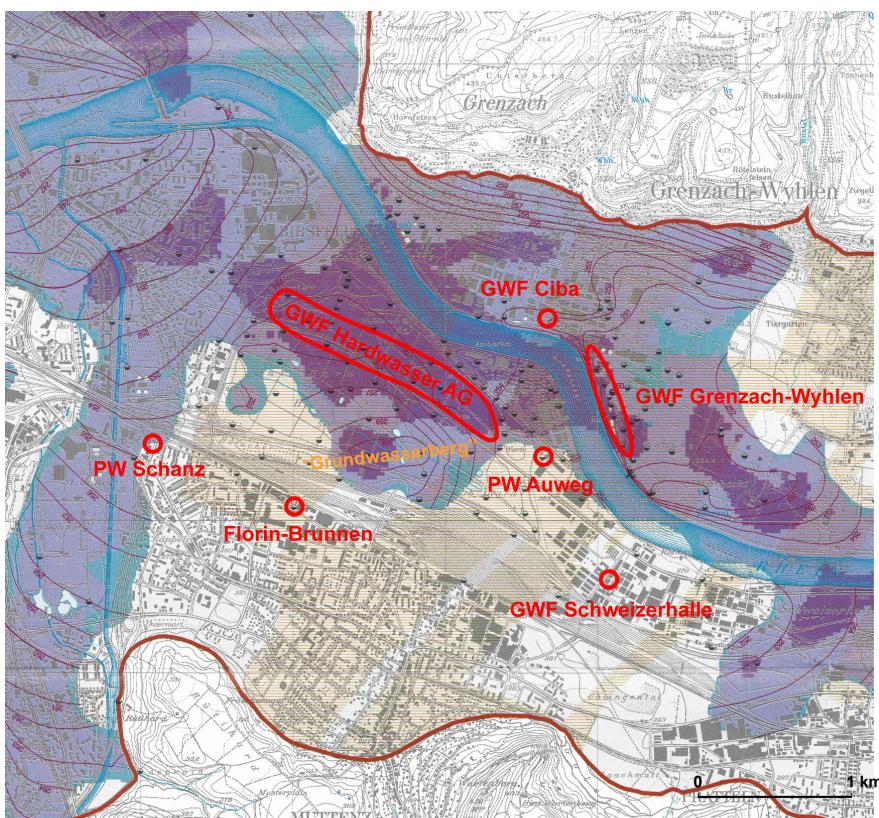
Grundwassergleichen

- Grundwasserhöhe in m ü. Meer (Schweizer Höhensystem), Messung zwischen 6.11. und 8.11.2000
- Grundwassermessstelle der Stichtagsmessung
- Gewässerpegel der Stichtagsmessung
- Karstgrundwasserleiter an der Basis der quartären Kiese

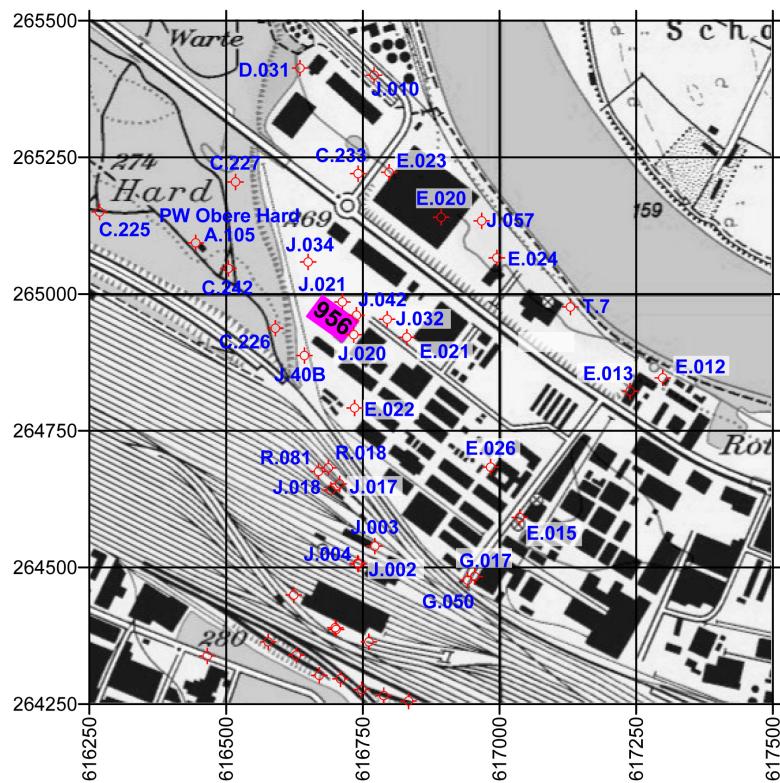
Abbildung 3: Lage der Brunnen und Piezometer im Bereich um die Halle 956 der Sandoz AG.

Im Trinkwasserpumpwerk Obere Hard, welches sich ca. 220 m NW der Halle 956 befindet, wird Muschelkalkgrundwasser genutzt, wie auch in den Brauchwasserbrunnen im Gebiet Schweizerhalle. Weiterhin bestehen linksrheinisch Grundwasserfassungen und -brunnen im Hardwald. Rechtsrheinisch gibt es mehrere Trink- und Brauchwasserfassungen entlang des Rheins (s.o.). Durch die Rheinwasser-Anreicherung im Hardwald und die Grundwasserentnahmen besteht für diesen Zustand normalerweise ein Grundwassergefälle um 5% zwischen Hardwald und Schweizerhalle (Mittelwasserstand [4]) und eine SE bis E Grundwasserfliessrichtung.

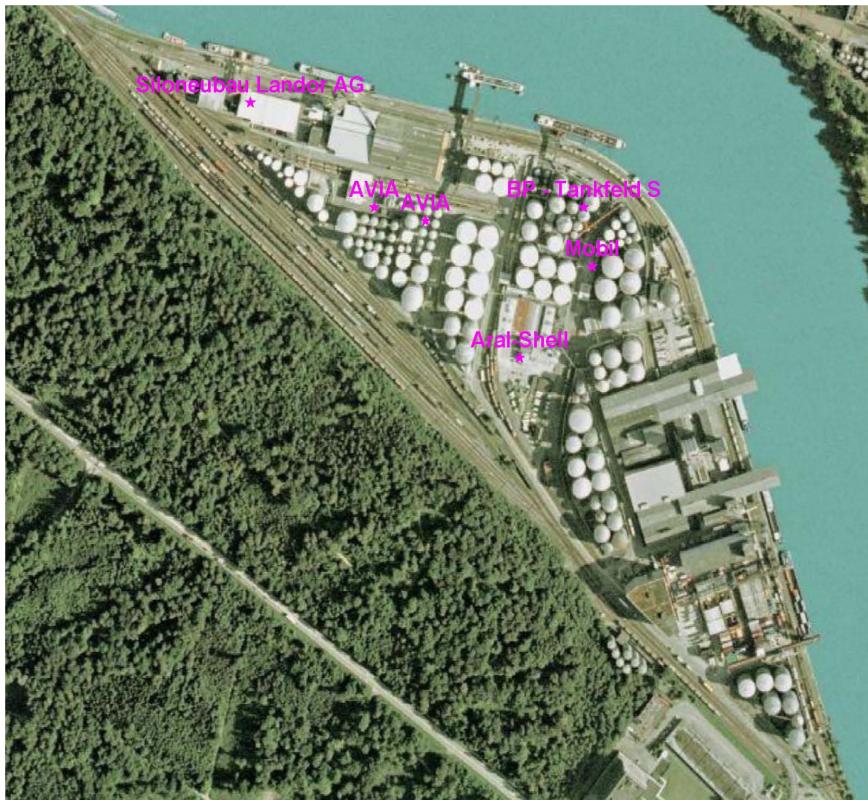
Abbildung 4: Satellitenbild des Muttenzer Auhafens von Google Maps. Anhand der beim AUE BL eingesehenen Akten belegte Verschmutzungen des Untergrundes (1992-2000) sind eingetragen.

In zwei Fällen (Avia 1992, Aral/Shell 1992) wurde neben Verschmutzungen des Bodens auch Verschmutzungen des Grundwassers mit KW festgestellt. Die Verschmutzungen fanden sich vor allem an der Basis der mehrere Meter mächtigen Auffüllung über dem natürlich gewachsenen Auelehm und im obersten Bereich des Auelehms selbst.

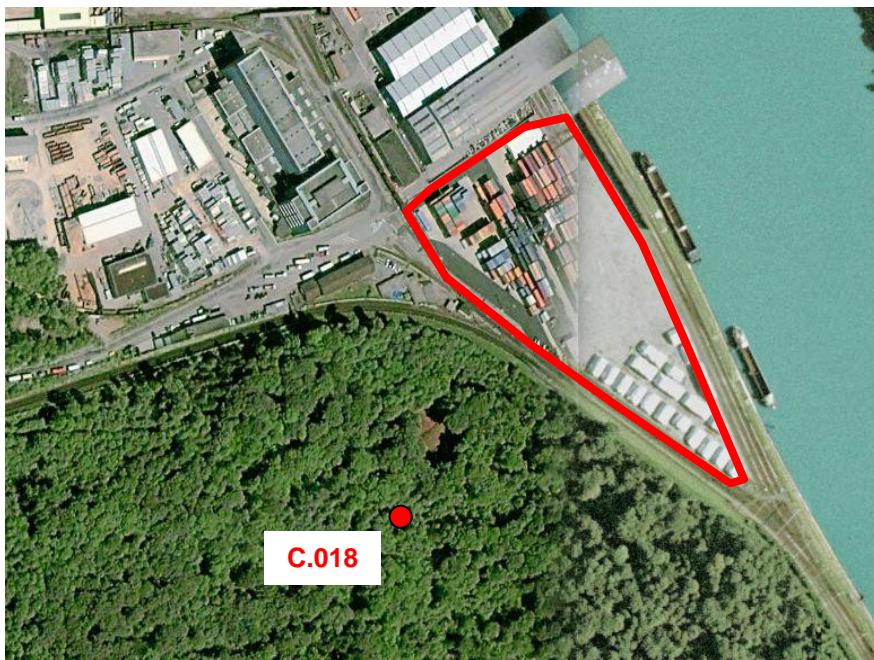
Abbildung 5: Das Satellitenbild des Südteils des Birsfelder Hafens aus Google Maps zeigt das ehemalige BP-Areal zu zwei verschiedenen Zeitpunkten: rechts nach der Sanierung, links nach Erstellung des Containerterminals. Die Lage des in den Grundwasseruntersuchungen 2006 ([12], [13]) beprobten Brunnens C.018 ist als roter Punkt dargestellt.

Aus unserer Sicht zu beachten ist die Situation um die ehemaligen Tanklager der BP (Switzerland), welche sich am N-Rand des Hardwaldes am Rheinufer befanden. Sie wurden ab 1998 bis ca. 2001 zurückgebaut. Inzwischen wurde auf dem Areal ein Containerterminal errichtet (siehe Abbildung 5). Es sind Kohlenwasserstoff-Belastungen im Untergrund vorhanden, welche noch einer Sanierung unterzogen werden.

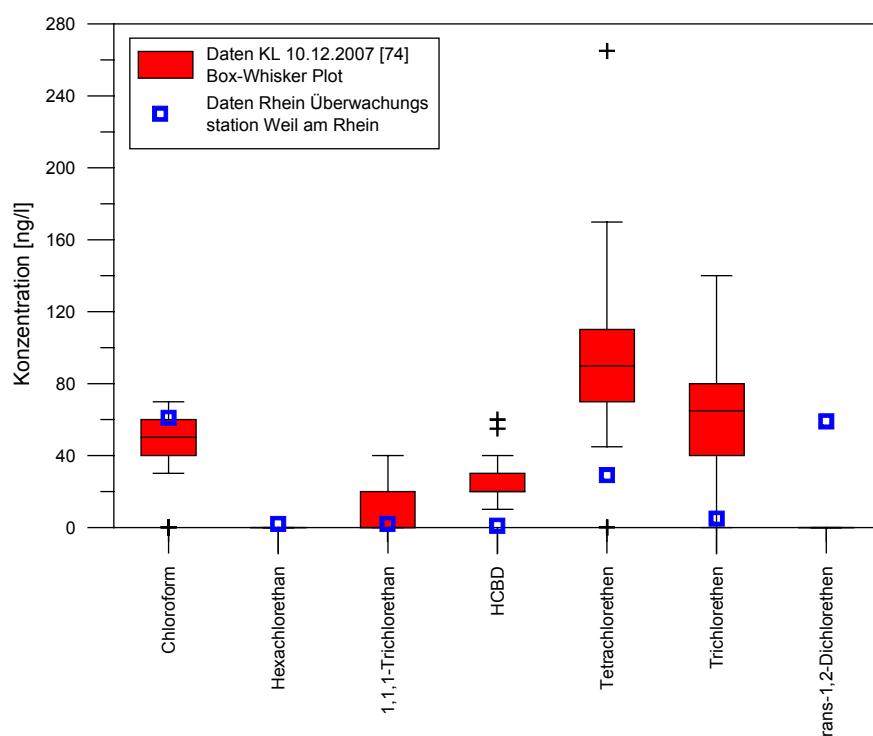
Abbildung 6: Vergleich Grundwasseranalysen des KL vom 10.12.2007 mit Analysenergebnissen des Rheinwassers bei Weil am Rhein aus den Jahren 2007/2008 (siehe Text für Details).

Einige der in Abschnitt 5.3 aufgeführten, im Hardwald nachgewiesenen organischen Schadstoffe werden bei der Rheinüberwachungsstation Weil am Rhein (RÜS) kontinuierlich gemessen [14]. In Abbildung 6 werden die Grundwasseranalysen des Kantonalen Labors vom 10.12.2007 [74] mit aktuellen Analyseergebnissen der RÜS verglichen. Die Mittelwerte für Chloroform, Tetrachlorethen, Trichlorethen und trans-1,2-Dichlorethen beziehen sich auf das Gesamtjahr 2007, die von Hexachlorethan, 1,1,1-Trichlorethan und HCBD auf den Monat April 2008, weil Messresultate dieser Stoffe erst seit Anfang 2008 resp. die von HCBD erst seit April 2008 in den Monatsberichten erscheinen.

Für Stoffe, deren Konzentration im Grundwasser des Hardwaldes deutlich höher liegen als die gemittelten Werte des Rheinwassers in Weil, muss angenommen werden, dass ein Eintrag im Hardwald selbst und/oder durch unterirdischen Grundwasserzufluss erfolgt und ein höchstens geringer Eintrag über die gegenwärtige Rheinwasserversickerung der Hardwasser AG vorhanden ist.

Dies trifft gemäss Abbildung 6 sicher auf HCBD, Tetrachlorethen und Trichlorethen zu. Bei 1,1,1-Trichlorethan ist eine Herkunft aus dem Rhein-

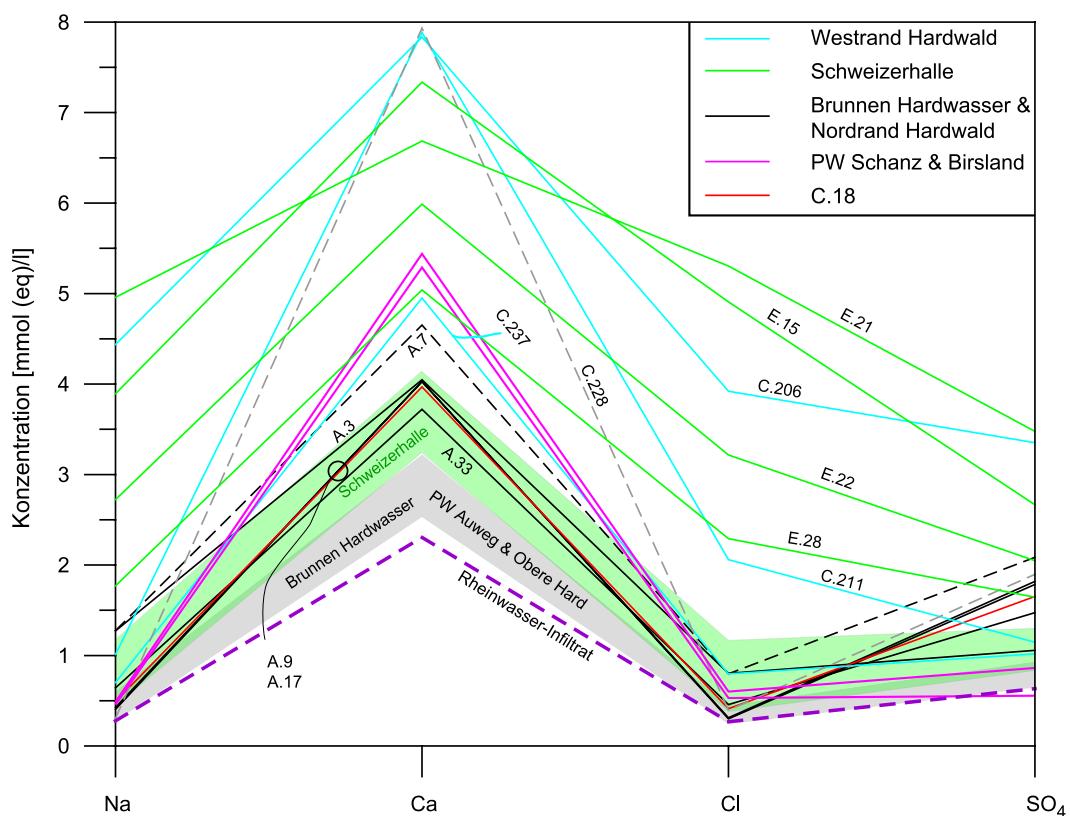
Abbildung 7: Nicht-logarithmisches Schoeller-Diagramm von Grundwässern aus dem Hardwald und angrenzenden Gebieten. Im grauen Bereich liegen des weiteren C.80, C.83, K.15, C.222, C.229.

Im Schoeller-Diagramm in Abbildung 7 sind die Konzentrationen der Hauptbestandteile Na, Ca, Cl und SO₄ der Grundwässer aus dem Hardwald und Umgebung dargestellt. Mit Ausnahme des Chlorids im PW Schanz sind alle gemessenen Konzentrationen höher als beim weichen Rheinwasser-Infiltrat. Die meisten Brunnen der Hardwasser AG sowie die Brunnen nahe dem Auhafen und am Ostrand des Hardwaldes zeigen eine ähnliche Grundwasserzusammensetzung (graue Fläche) mit im Vergleich zum Rheinwasser-Infiltrat leicht erhöhten Konzentrationen der Hauptbestandteile. Die Grundwässer am Nordrand von Schweizerhalle (grüne Fläche) wiederum sind noch etwas höher mineralisiert und weisen insbesondere einen höheren relativen Anteil von Na und Cl auf als die vorgenann-

Am Westrand des Hardwaldes zeigt sich von C.237 über C.211 bis C.206 in Richtung N eine Zunahme der Mineralisation, während C.80 eine gegenüber dem Rheinwasser-Infiltrat nur wenig erhöhte Mineralisation aufweist. C.206 weist einen ähnlichen Ca-Gehalt wie C.211 auf, die Na-, Cl- und SO₄-Gehalte sind jedoch deutlich höher.

A.3, A7, A.9, A17, A.33 sowie C.18 zeigen im Vergleich zu den übrigen Brunnen der Hardwasser AG eine höhere Mineralisation. Die höchsten Na- und Cl-Werte dieser Gruppe finden sich bei A.3 und A.7. Die Wässer in den PW Birsland (A.101) und Schanz (A.103) sind dem Grundwasser im nächstgelegenen Piezometer C.237 ähnlich.

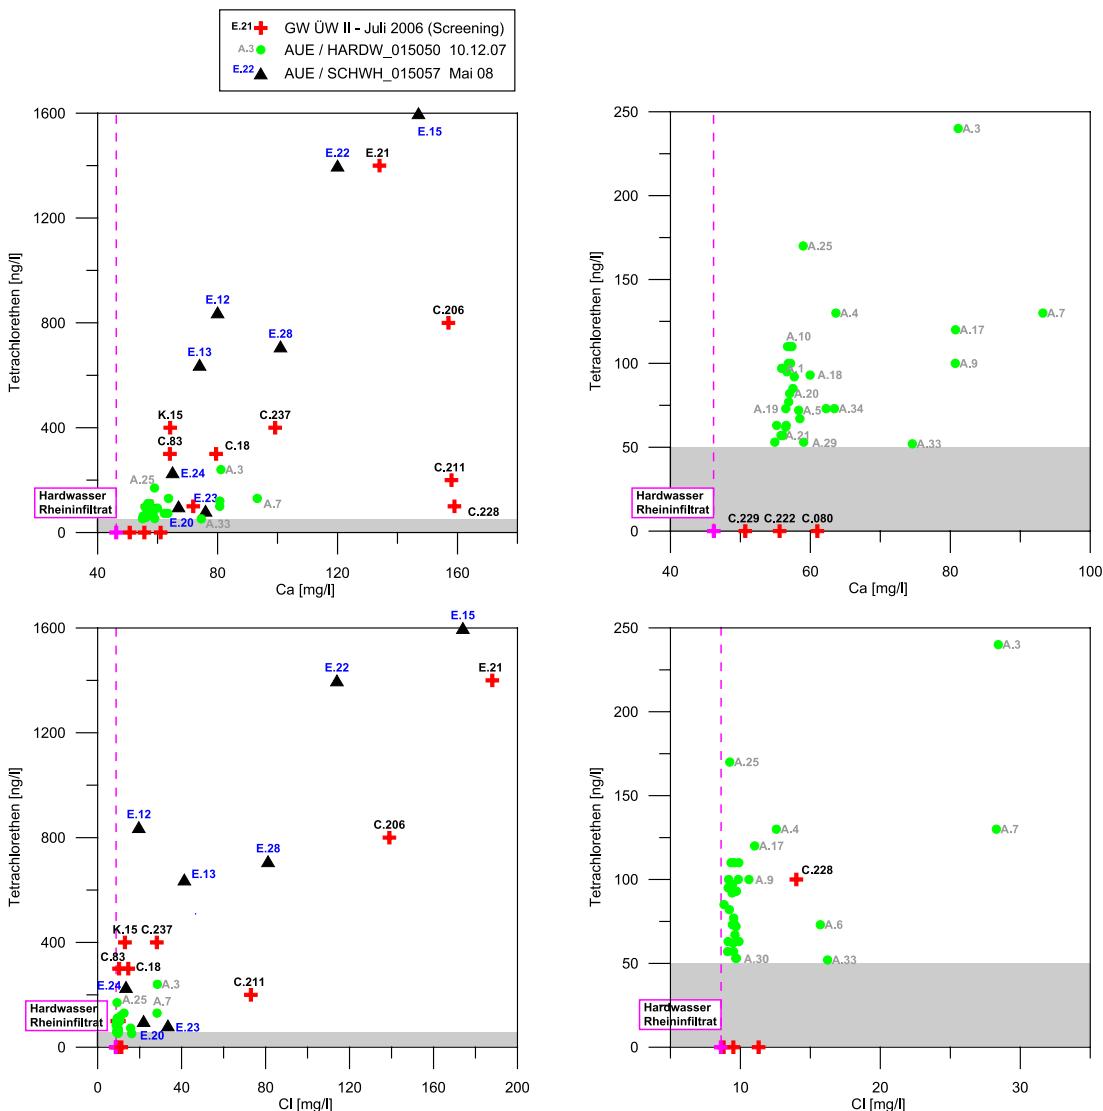
Abbildung 8: Korrelation Ca resp. Cl und Tetrachlorethen im Hardwald. Die rechten Abbildungen stellen jeweils einen auf die Analysenergebnisse der Brunnen der Hardwasser AG angepassten vergrösserten Ausschnitt der linken Abbildungen dar. Konzentrationsbereiche unterhalb der Nachweisgrenzen sind grau dargestellt, die Ca- resp. Cl-Konzentration des Rheinwasser-Infiltats ist pink gestrichelt.

Das von der Hardwasser AG infiltrierte Rheinwasser ist relativ weich. Bei der kurzen mittleren Verweilzeit im Untergrund von einigen Tagen nimmt die Mineralisation erfahrungsgemäss nur gering zu. In Abbildung 8 werden die Calcium- und Chlorid-Gehalte den Tetrachlorehthen-Konzentrationen gegenübergestellt. [73] und [74] enthalten keine Datensätze, bei denen bei der gleichen Messkampagne die Grundwasserhauptbestandteile und Schadstoffe gemessen wurden. Die einzige Ausnahme besteht in den Daten Schweizerhalle vom April/Mai 2008 [73]. Aus [74] wurden Mittelwerte für Na, Ca, SO₄ und Cl aus bis zu 8 Messungen aus den Jahren 2000 bis 2007 gebildet und als Grundlage für die folgenden Abbildungen verwendet. Die Na-, Ca-, SO₄- und Cl-Konzentrationen für das Rheinwasser-Infiltrat stammen aus der Grundwasser-Überwachung II [12].

Mit den folgenden Auswertungen soll festgestellt werden, ob eine oder mehrere Schadstoffquellen vorhanden sein könnten. Abbildung 8 zeigt die erwähnte relativ hohe Mineralisation des Grundwassers im Gebiet Schweizerhalle. Es besteht eine klare Tendenz zu höheren Mineralisation mit zunehmender Distanz zum Rhein (Maximum in E.15 und E.21, E.22). Die Tetrachlorehthen-Konzentrationen korrelieren recht gut mit der Mineralisation, wobei E.12 relativ viel und E.23 eher weniger Tetrachlorehthen enthält. Demnach kann angenommen werden, dass das im Untergrund vorhandene Tetrachlorehthen durch im Flussbett infiltrierendes Rheinwasser verdünnt wird.

Das Grundwasser der übrigen Brunnen der Hardwasser AG weist gerin gere Mineralisationen und meist geringere Tetrachlorethen-Konzentrationen auf. Die rechten Diagramme in Abbildung 8 zeigen dazu einen ver grösserten Ausschnitt. Die Ca-Gehalte im Hardgrundwasser sind im Ver gleich zum Infiltrat allgemein erhöht (s.o.), während diese beim Chlorid nur wenig höher sind. Nicht dargestellt sind Analysenresultate älterer Be probungen von A.2. Dieser Brunnen wurde vor einigen Jahren aufgrund seines Grundwasserchemismus stillgelegt [19]. Bei den Peripheriemes sungen der Hardwasser AG von 2003 [11] betrug der Cl resp. SO₄-Gehalt in A.2 im Vergleich mit C.211 das 100 resp. 30-fache.

Neben den oben genannten Brunnen der Hardwasser AG (A.3, A.7, A.9, A.17) zeigen auch A.4, A.6, A.34 und A.33 eine leicht erhöhte Mineralisation. A.17 weist allerdings wenig Chlorid auf. Eine eigentliche Korrelation von Mineralisation und Tetrachlorethen ist nicht erkennbar, bis auf A.6 und A.33 enthalten die leicht höher mineralisierten Grundwässer aber relativ viel Tetrachlorethen.

Alle anderen Brunnen der Hardwasser AG und die nahe dem Auhafen (C.83, K15 mit leicht erhötem Cl-Wert, A.104 PW Auweg) weisen Grundwässer mit recht einheitlichen Ca- und Cl-Gehalten, aber sehr un terschiedlichem Tetrachlorethen-Gehalt auf. Es können aufgrund dieser Befunde bezüglich Tetrachlorethen 2 Gruppen unterschieden werden: Zum einen Brunnen, in denen bei geringer Mineralisation sehr unter schiedliche Tetrachlorethen-Konzentrationen vorliegen (Ca: A.29 bis A.25, inkl. C83 und K.15 beim Auhafen mit relativ hohen Tetrachlorethen Konzentrationen) in Abbildung 8 jeweils rechts, und die übrigen mit erhöhter Mineralisation und im Westen teils auch schwacher Korrelation Mine ralisation-Tetrachlorethen.

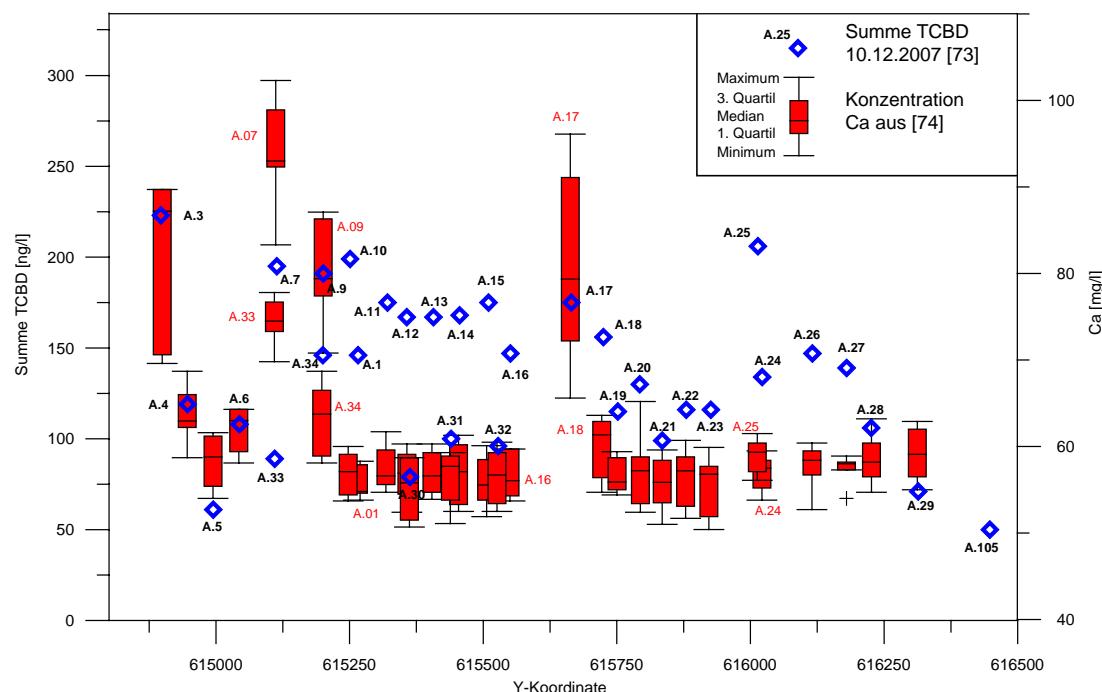
Abbildung 9: Box-Whisker-Plot der Ca-Konzentrationen mit Schwankungsbreite in den Brunnen der Hardwasser AG (2000 bis 2007). Weiterhin sind die TCBD-Konzentrationen vom 10.12.2007 dargestellt.

In Abbildung 9 ist die Schwankungsbreite der Ca-Konzentrationen ersichtlich. Diese Schwankungen sind wahrscheinlich abhängig von den lokalen, aufgrund von Änderungen der Infiltrationsraten und Entnahmen variablen Fließrichtungen. Zusätzlich sind die TCBD-Konzentrationen dargestellt.

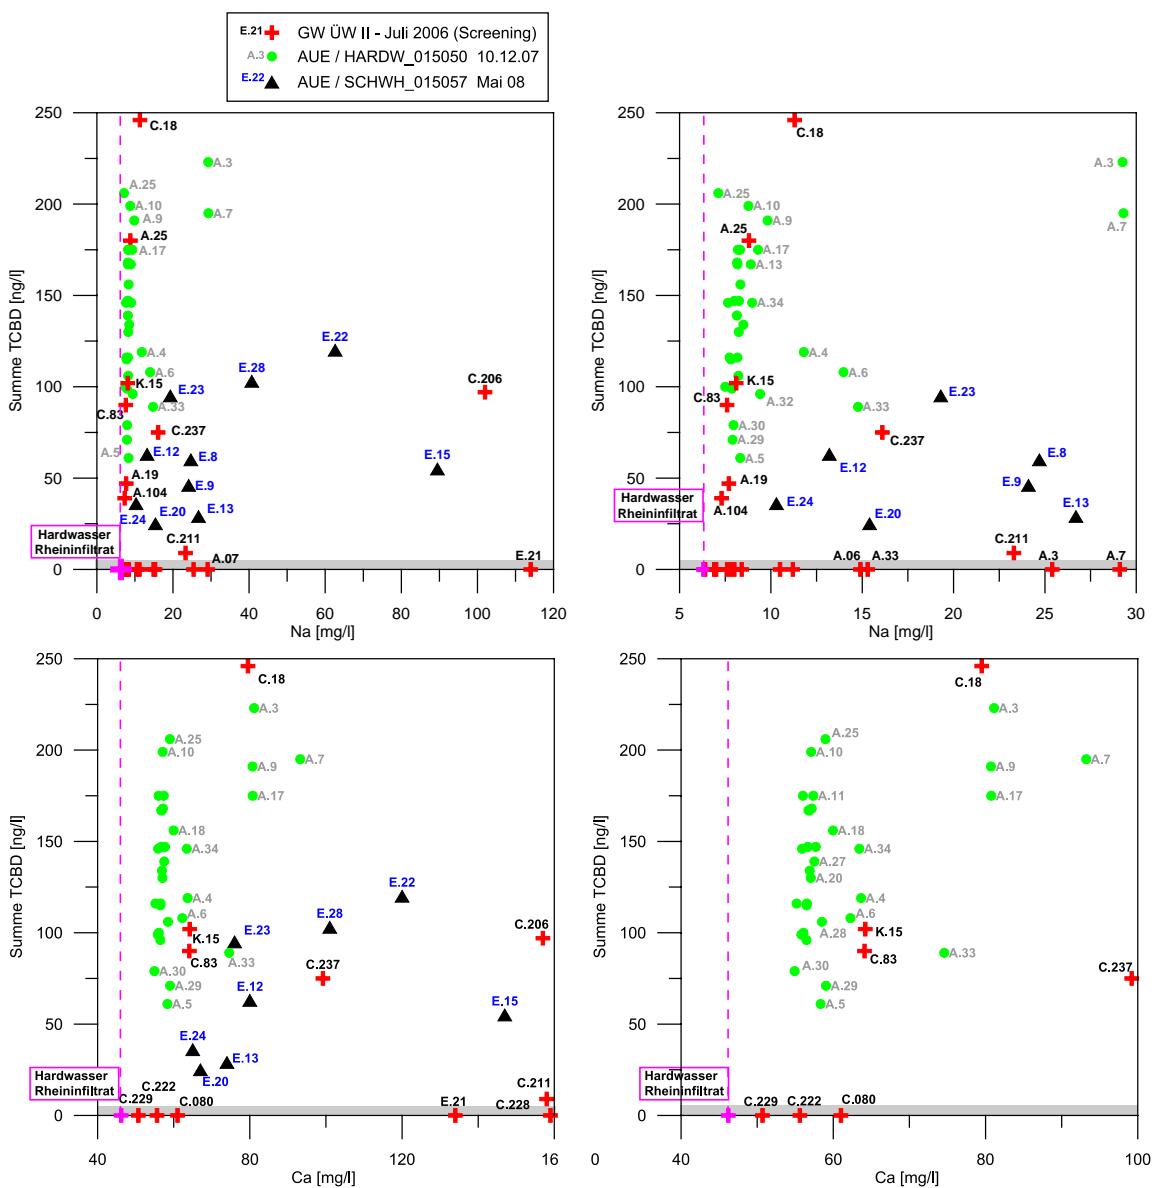
Abbildung 10: Korrelation von Na resp. Ca und TCBD im Hardwald. Weitere Erläuterungen siehe Abbildung 8.

Dieses Bild entspricht sehr gut dem mit TCBD in Abbildung 10 und Abbildung 11: A.25, K15 und C.83 zeigen die höchsten TCBD-Konzentrationen bei geringer Mineralisation (der wiederum leicht erhöhte Cl-Wert bei K.15 bildet eine Ausnahme). Die Daten aus dem Gebiet Schweizerhalle zeigen eine erkennbare Korrelation Mineralisation-TCBD, wobei E.15 einen relativ niedrigen TCBD-Gehalt aufweist.

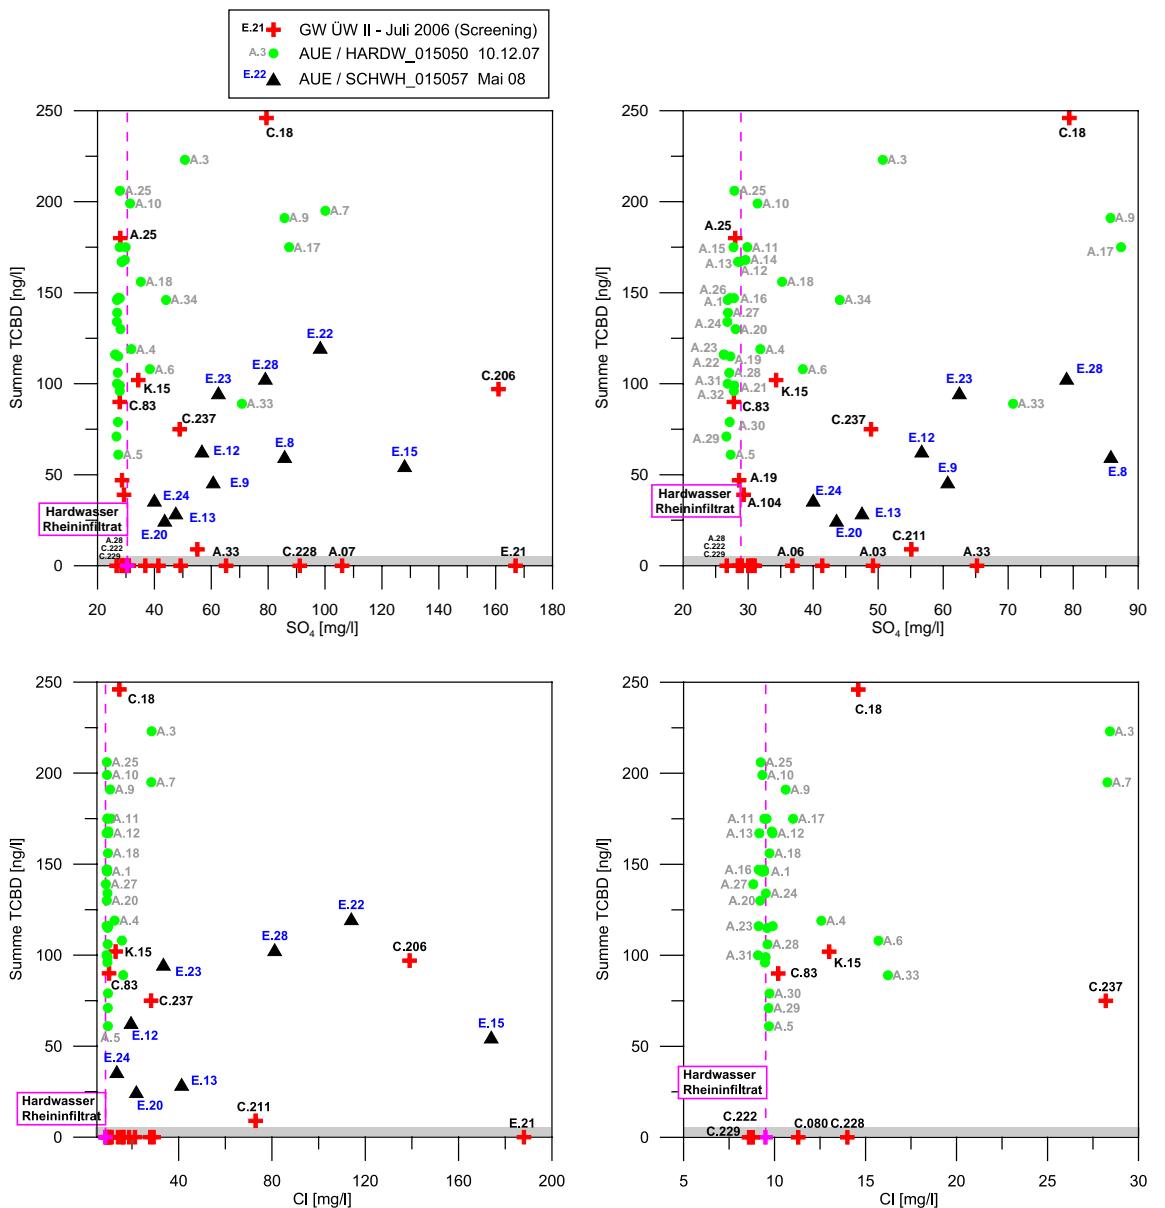
Abbildung 11: Korrelation von SO₄ resp. Cl und TCBD im Hardwald.
Weitere Erläuterungen siehe Abbildung 8.

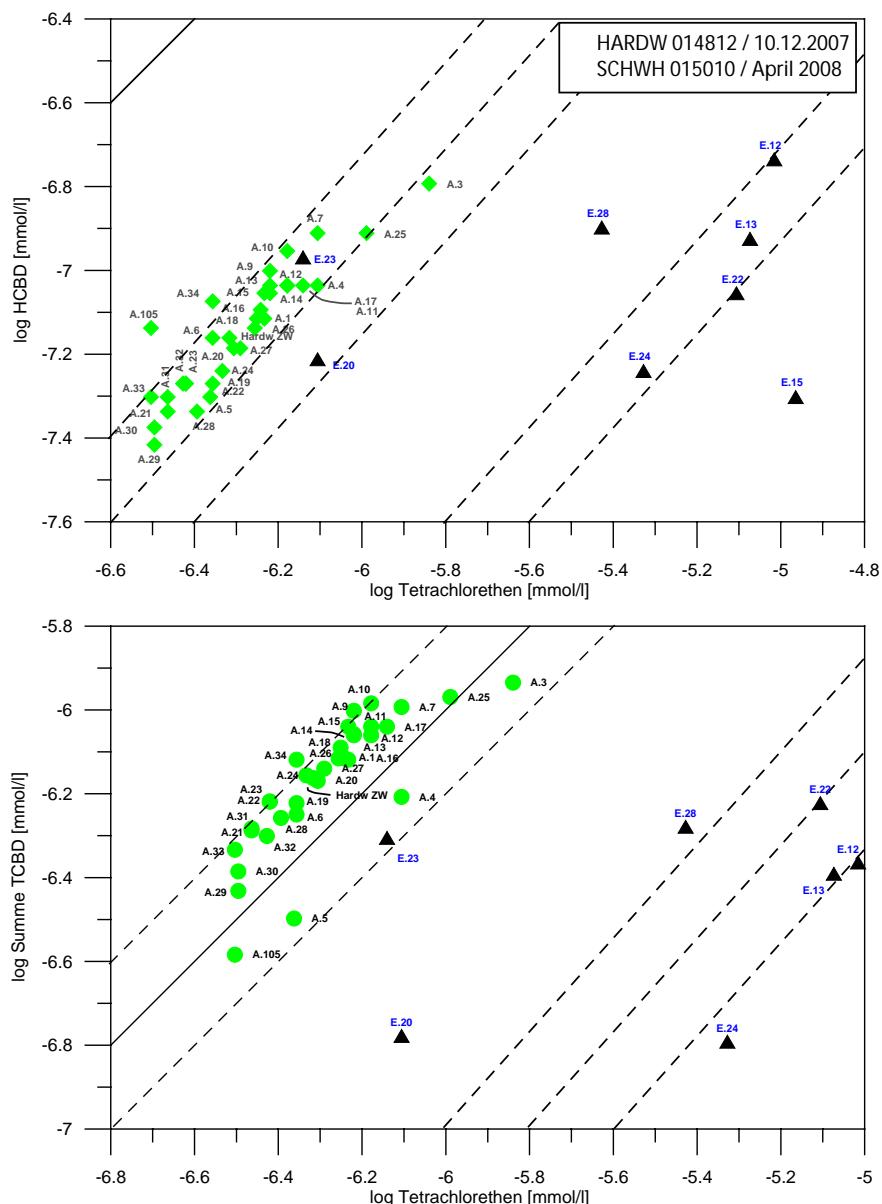
Abbildung 12: Korrelation Tetrachlorethen mit HCBD (oben) und TCBD (unten). Daten aus [73].

Anhand von Korrelationen verschiedener Schadstoffe können sich regionale Unterschiede und so räumliche Beziehungen zu Schadstoffquellen zeigen. Abbildung 12 zeigt die Korrelation von Tetrachlorethen und HCBD resp. TCBD. Die Konzentrationen sind jeweils als Logarithmus der Stoffmenge [mmol/l] dargestellt, um mögliche Verdünnungseffekte (entlang Geraden mit Steigung 1) und Verschiebungen des Konzentrationsverhältnisses gut unterscheiden zu können.

In Abbildung 12 zeigt sich, dass das Tetrachlorethen/HCBD-Verhältnis der Brunnen der Hardwasser AG ähnlich ist. Der Anteil HCBD ist in A.105 und A.34 relativ hoch, der Tetrachlorethen-Anteil in A.3, A.4, A.5, A.25 und A.28. Die Grundwässer aus dem Gebiet Schweizerhalle weisen einen wesentlich höheren Tetrachlorethen-Anteil auf, Ausnahmen sind E.20 und E.23, in welchen die Schadstoffverhältnisse denen der Grundwässern aus dem Hardwald ähnlich sind.

Die Verhältnisse Tetrachlorethen/TCBD sind sehr ähnlich. Allerdings ist der relative Anteil Tetrachlorethen in A.105 im Fall von TCBD deutlich höher als bei HCBD. Mit A.3, A.4, A.5, A.25, A.29 und A.105 weisen fast die gleichen Brunnen wie bei HCBD relativ höhere Tetrachlorethen-Konzentrationen auf. E.23 und E.20 sind den Grundwässern aus dem Hardwald wiederum ähnlicher als die übrigen des Gebiets Schweizerhalle.

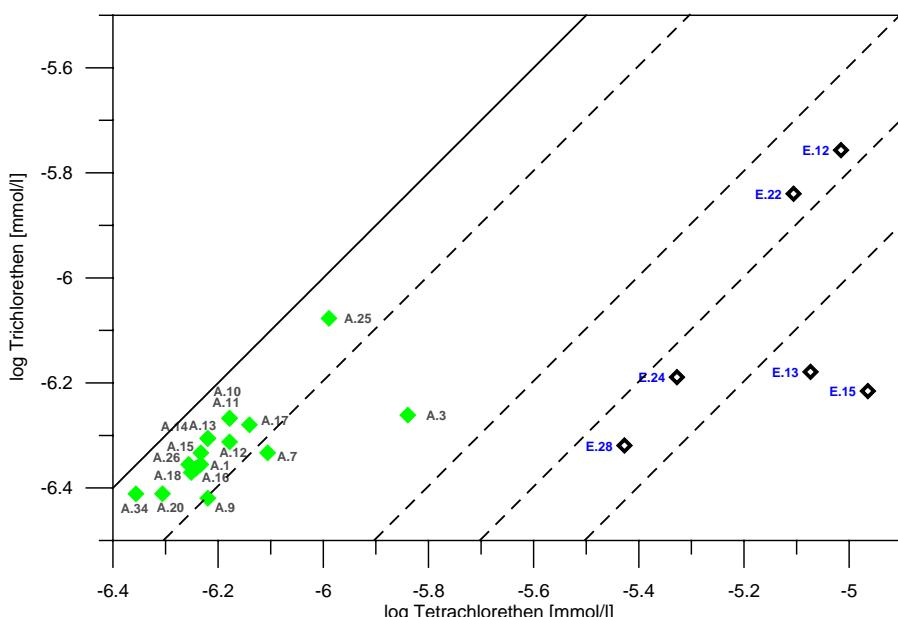
Abbildung 13: Korrelation Tetrachlorethen mit Trichlorethen. Daten aus [73].

Abbildung 13 zeigt für das Gebiet Schweizerhalle hohe Tetrachlor-/Trichlorethen-Verhältnisse an. Die entsprechenden Werte für die Brunnen im Hardwald sind wiederum einander recht ähnlich. Die höchsten Tetrachlorethen-Anteile weisen A.3, A.7 und A.9 auf. Aufgrund der Nachweisgrenze von 50 ng/l und der niedrigen Trichlorethen-Konzentrationen fehlen einige Brunnen. Gemäss der Hypothese, dass hohe Tetrachlor-/Trichlor-Verhältnisse nahe der Tertrachlorethen-Quelle auftreten (Abbau von PCE zu TCE unter anaeroben Verhältnissen), muss davon ausgegangen werden, dass E.13 und E.15 nahe einer solchen Quelle liegen. Die leicht erhöhten Tetrachlor-/Trichlor-Verhältnisse von A.3, A.7 und A.9 lassen Ähnliches vermuten für eine andere Quelle.

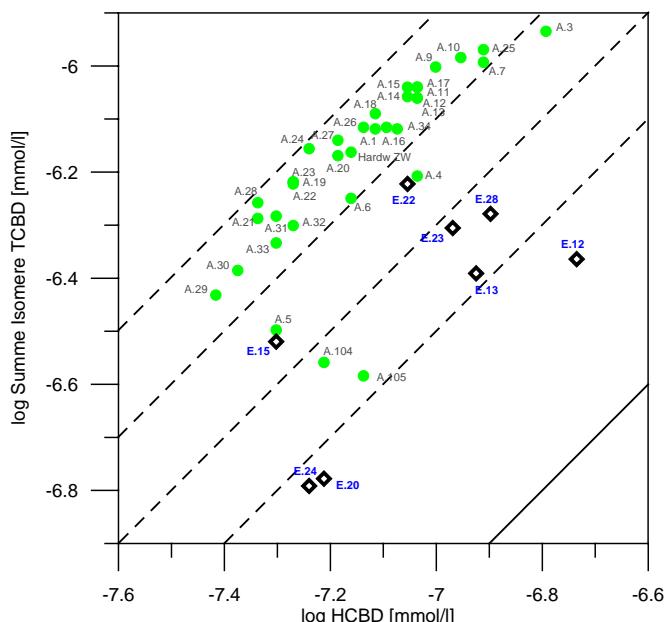
Abbildung 14: Korrelation HCBD mit TCBD. Daten aus [73].

Abbildung 14 zeigt das molare Verhältnis HCBD/TCBD (siehe auch Beilage 14). Die Wässer im Hardwald zeigen grösstenteils ein ähnliches HCBD/TCBD-Verhältnis. Den höchsten HCBD-Anteil im Hardgrundwasser weisen A.3, A.4, A.5, A.6, A.7, A.25 und vor allem A.104 und A.105 auf. Im Gebiet Schweizerhalle weisen E.12, E.13, E.20 und E.24 ein ähnliches HCBD/TCBD-Verhältnis auf, letztere mit grösserer Verdünnung. Diese Messstellen/Brunnen liegen nahe am Rhein. W.15 und E.22 weisen ebenfalls ein ähnliches HCBD/TCBD-Verhältnis auf, wie auch die am Westrand des Gebietes Schweizerhalle benachbarten E.28 und E.23.

Verhältnis HCBD/TCBD nahe der Quelle am grössten ist, muss angenommen werden, dass die am Rhein gelegenen Brunnen / Messstellen der HCBD-Quelle am nächsten liegen. Aufgrund der grossen Entfernung zu Schweizerhalle muss für A.3, A.4, A.5 eine andere Schadstoffquelle angenommen werden.

Am Westrand des Gebietes Schweizerhalle zeigt sich wieder eine Übergangs- resp. Zone der Grundwasservermischung. Auffällig ist dabei in A.104 und A.105 das hohe HCBD/TCBD-Verhältnis. Die nahegelegenen Brunnen der Hardwasser AG A.29 und A.28 zeigen kein erhöhtes HCBD/TCBD-Verhältnis; es muss daher davon ausgegangen werden, dass die HCBD- & TCBD-Quellen unterschiedlich sind. Allerdings wurden die Proben für den Hardwald und Schweizerhalle mit mehrmonatigem Abstand genommen, sodass die Daten keinen einheitlichen Zustand bezüglich des Grundwassers resp. Grundwasserfließrichtungen wiedergeben müssen.

weise hohe HCBD/TCBD-Verhältnis (Abbildung 14, Beilage 14) weist jedoch auf eine andere Quelle hin als bei Brunnen am Südrand von Schweizerhalle und im Hardwald. Dies trifft in ähnlicher Weise auch auf Tetrachlorethen zu. Es kann ausserdem nicht ausgeschlossen werden, dass ein Teil der in Schweizerhalle nachgewiesenen Schadstoffe (insbes. chlorierte Butadiene) aus der Deponie Feldreben zunächst nach ESE und dann gemäss Fliesspfaden in [9] (Modell 1) resp. Grundwasserisohypsen in [70] Richtung Schweizerhalle transportiert wird. Entsprechende dazwischen liegende Beobachtungsstellen fehlen.

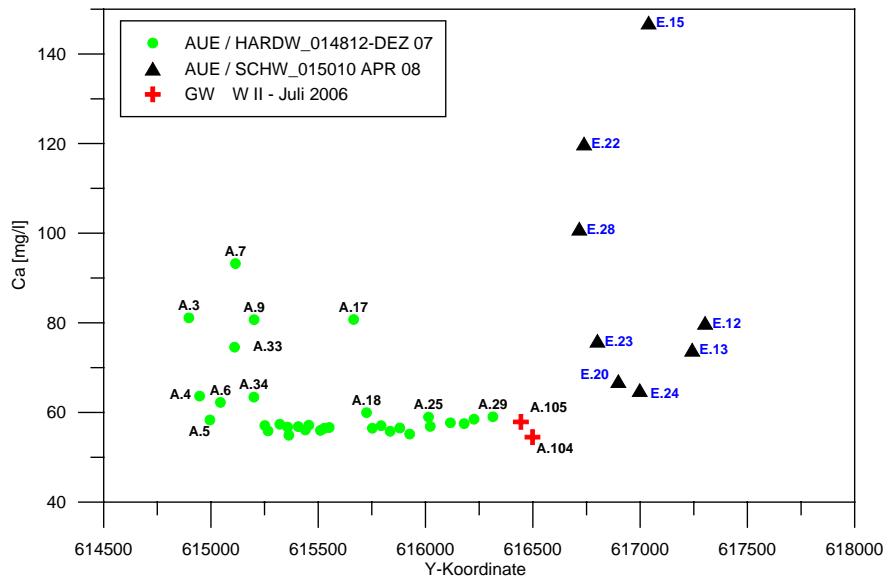
Abbildung 15 zeigt die Calcium-Konzentrationen projiziert auf eine West-Ost-Ebene. Es unterscheiden sich wiederum deutlich das Gebiet Schweizerhalle sowie einzelne vom Muschelkalkgrundwasser beeinflussten Brunnen der Hardwasser AG im Westen. Das Bild ist für Chlorid sehr ähnlich (Abbildung 16).

Abbildung 15: Darstellung der Calcium-Konzentration projiziert auf eine West-Ost Achse. Datengrundlage siehe Abbildung 8.

Ein Grundwasserabstrom von Schweizerhalle Richtung Hardwald müsste sich in den am Ostrand des Hardwaldes gelegenen Brunnen bemerkbar machen. Dies ist für die Grundwasserchemie eindeutig nicht der Fall (Abbildung 15 und Abbildung 16). Auch die Schadstoffkonzentrationen und ihre Korrelationen weisen eher darauf hin, dass in Schweizerhalle unter anderem chlorierte Butadiene und chlorierte Ethene als Schadstoffquellen vorhanden sind oder die Schadstoffquellen nahe liegen. Möglicherweise zeigen sich dabei auch Schadstofftransporte aus der Hirschackergrube in E.12, E.13, E.20 und E.24 (und evtl. E.23). In diesen Brunnen sind die Konzentrationen chlorierter Butadiene vermutlich durch Verdünnung mit Rheinuferfiltrat zwar nicht besonders hoch, das vergleichs-

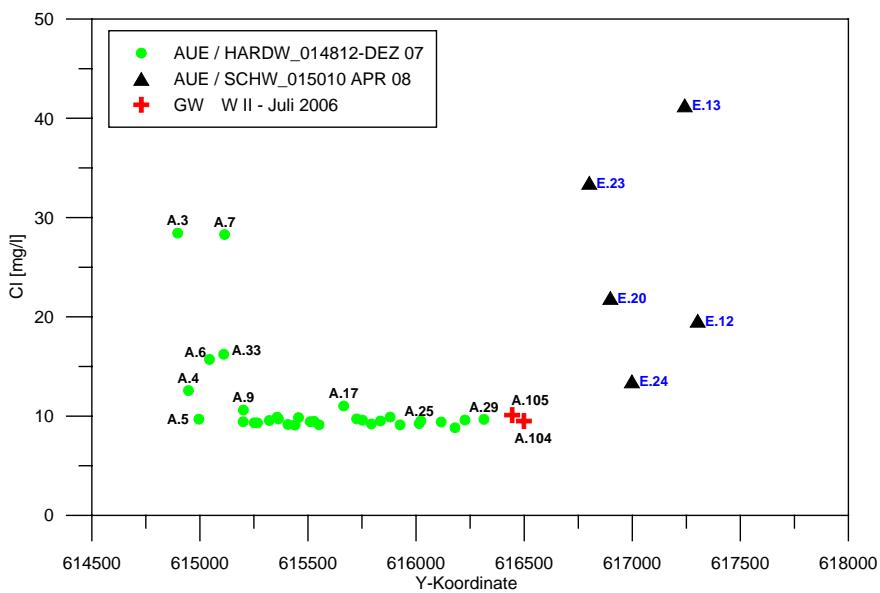
Abbildung 16: Darstellung der Chlorid-Konzentration projiziert auf eine West-Ost Achse. Datengrundlage siehe Abbildung 8.E.15, E.22 und E.28 weisen Cl-Gehalte von ca. 80 bis 180 mg/l auf und sind nicht dargestellt.

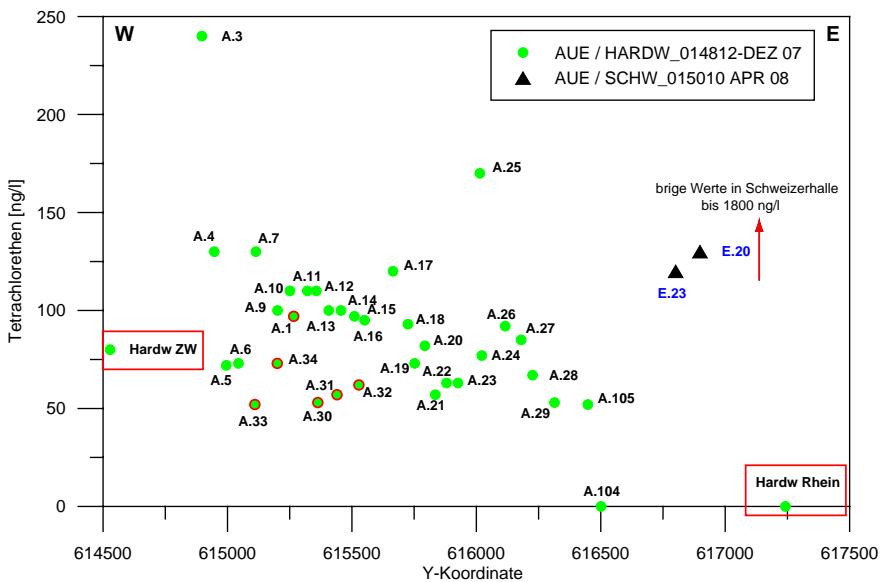
In Abbildung 17 ist die Tetrachlorethen-Konzentration projiziert auf einer West-Ost-Achse dargestellt. Dies ermöglicht eine feinere Darstellung der Analysenresultate als die Kartendarstellung (Beilage 6)

Es zeigt sich eine tendenzielle Zunahme der Tetrachlorethen-Konzentration vom Ostrand des Hardwaldes (A.104, A.105, A.29) zum Westrand (A.3, A.4, A.7). Die schon erwähnte Brunnenreihe südlich der Kantonsstrasse (A.33, A.34, A.1, A.30, A.31, A.32) weist niedrigere Tetrachlorethen-Konzentrationen auf als die nördlich der Kantonsstrasse gelegene. A.5 und A.6 weisen ähnlich niedrige Tetrachlorethen-Konzentrationen auf wie die südliche Brunnenreihe. Die Tetrachlorethen-Konzentrationen im Gebiet Schweizerhalle sind deutlich höher als im Hardwald, im nordwestlichen Randbereich zeigt sich ein Übergang zum Hardwald.

Abbildung 17: Darstellung der Tetrachlorethen-Konzentration projiziert auf eine West-Ost Achse. Grüne Kreise mit rotem Rand: Brunnen südlich der Kantonsstrasse. Datengrundlage: [73].

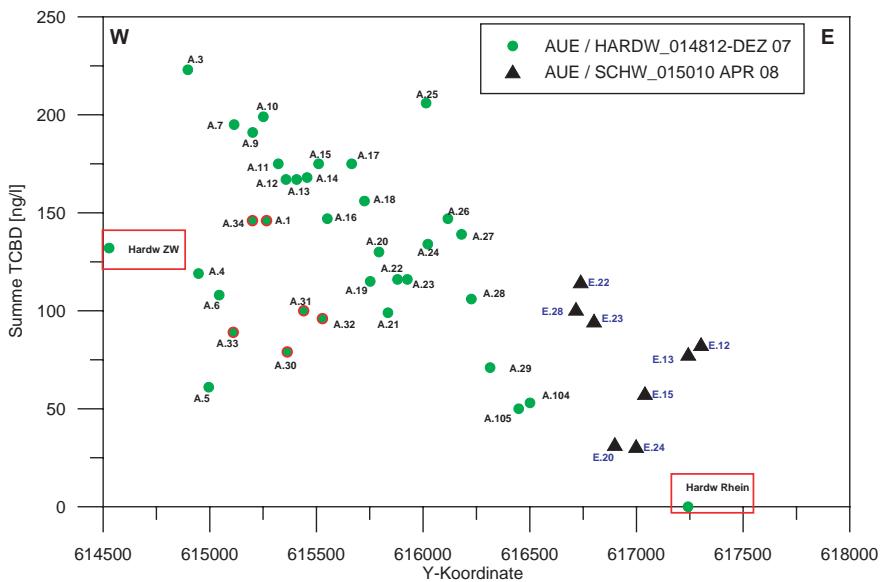
In Abbildung 18 ist die TCBD-Konzentration projiziert auf einer West-Ost-Achse dargestellt (siehe auch Beilage 5). Die TCBD-Konzentration ist im Hardwald in benachbarten Brunnen oft ähnlich gross.

Es zeigt sich ähnlich wie bei Tetrachlorethen eine tendenzielle Zunahme der TCBD-Konzentration vom Ostrand des Hardwaldes (A.104, A.105, A.29) zum Westrand (A.3, A.7). Die schon erwähnte Brunnenreihe südlich der Kantonsstrasse (A.33, A.34, A.1, A.30, A.31, A.32) weist ebenfalls deutlich niedrigere TCBD-Konzentrationen auf als die nördlich der Kantonsstrasse gelegene. A.4, A.5 und A.6 weisen ähnlich niedrige TCBD-Konzentrationen auf wie die südliche Brunnenreihe. In Schweizerhalle sind am Westrand höhere TCBD-Konzentrationen vorhanden als in den benachbarten Brunnen des Hardwaldes (allerdings: 4 Monate zwischen den Probenahmen). Die übrigen Brunnen in Schweizerhalle zeigen ähnliche TCBD-Konzentrationen wie am Ostrand des Hardwaldes. A.25 zeigt eine deutlich abweichende höhere TCBD-Konzentration.

Abbildung 18: Darstellung der TCBD-Konzentration projiziert auf eine Ost-West Achse. Grüne Kreise mit rotem Rand: Brunnen südlich der Kantonsstrasse.

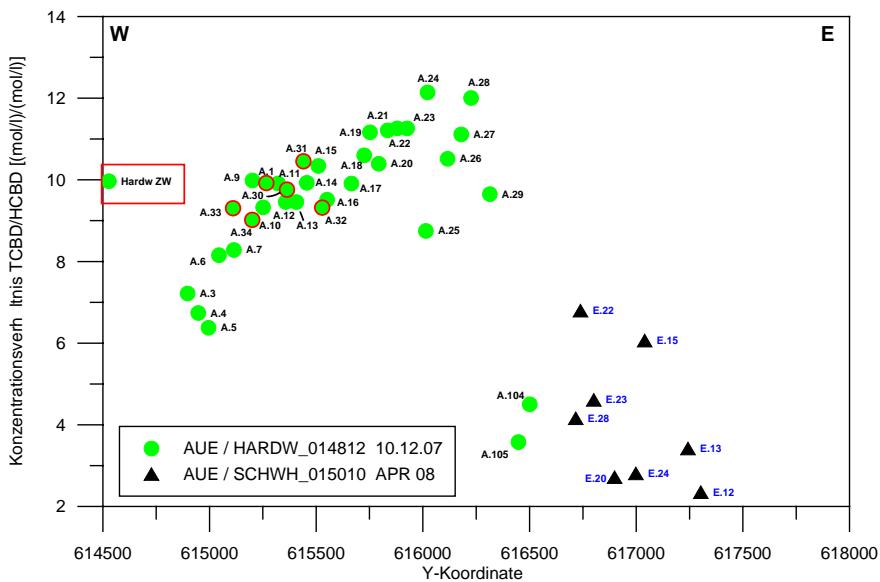
Bei der Projektion des TCBD/HCBD-Verhältnis auf die West-Ost-Achse (siehe auch Beilage 14) zeigt sich ebenfalls ein deutlicher Unterschied zwischen den Grundwässern im Gebiet Schweizerhalle und dem Hardwald. A.104 und A.105 zeigen ein ähnliches TCBD/HCBD-Verhältnis wie in Schweizerhalle. Vom Ostrand des Hardwaldes nimmt dieses TCBD/HCBD-Verhältnis von im Vergleich zu Schweizerhalle deutlich höheren Werten nach Westen kontinuierlich ab. Ausnahmen bestehen bei A.25, A.29, A.3, A.4 und A.5.

Abbildung 19: Darstellung des Verhältnis' der molaren Konzentrationen TCBD/HCBD projiziert auf eine West-Ost-Achse. Grüne Kreise mit rotem Rand: Brunnen südlich der Kantonsstrasse.

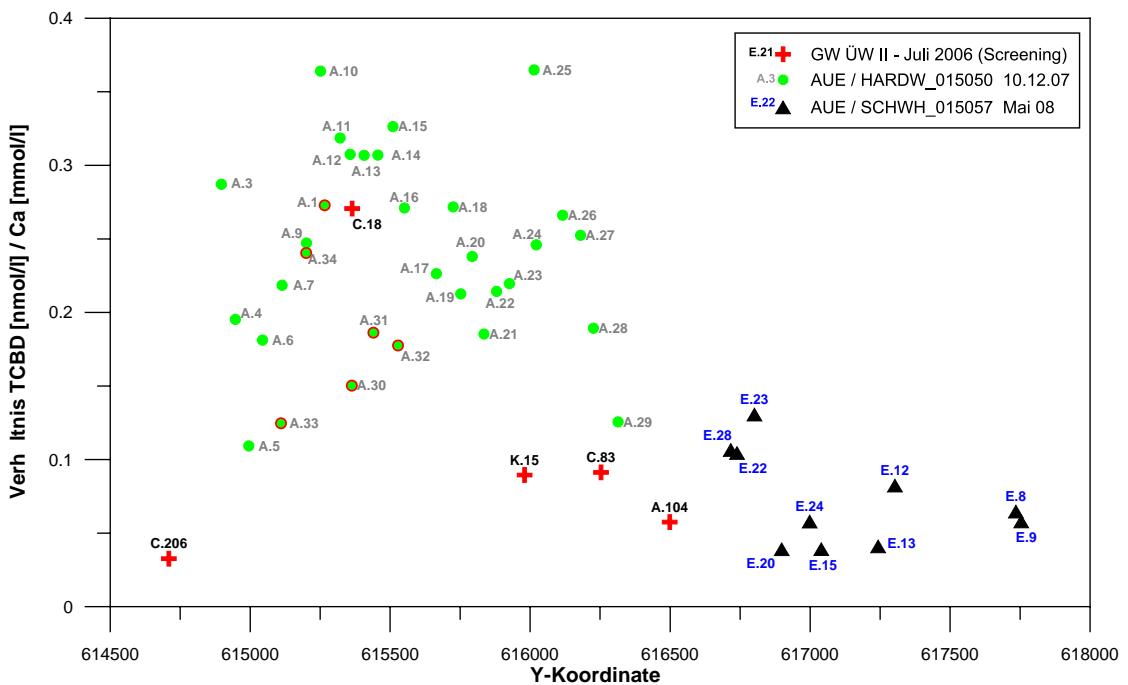
Die folgenden zwei Abbildungen zeigen das Verhältnis TCBD-/Ca- resp. TCBD-/Cl-Konzentration. Insbesondere bei Cl in Abbildung 21 (gilt entsprechend für Na) zeigt sich wieder der Unterschied der westlichen Brunnen zu den östlichen Brunnen der Hardwasser AG. C.206, A. 3 bis A7 & A.33 weisen pro Na-Ion relativ wenig TCBD auf, während A.25 viel TCBD pro Na-Ion im Grundwasser zeigt.

Abbildung 20: Verhältnis TCBD-/Ca-Konzentration projiziert auf eine West-Ost-Achse. Grüne Kreise mit rotem Rand: Brunnen südlich der Kantonsstrasse.

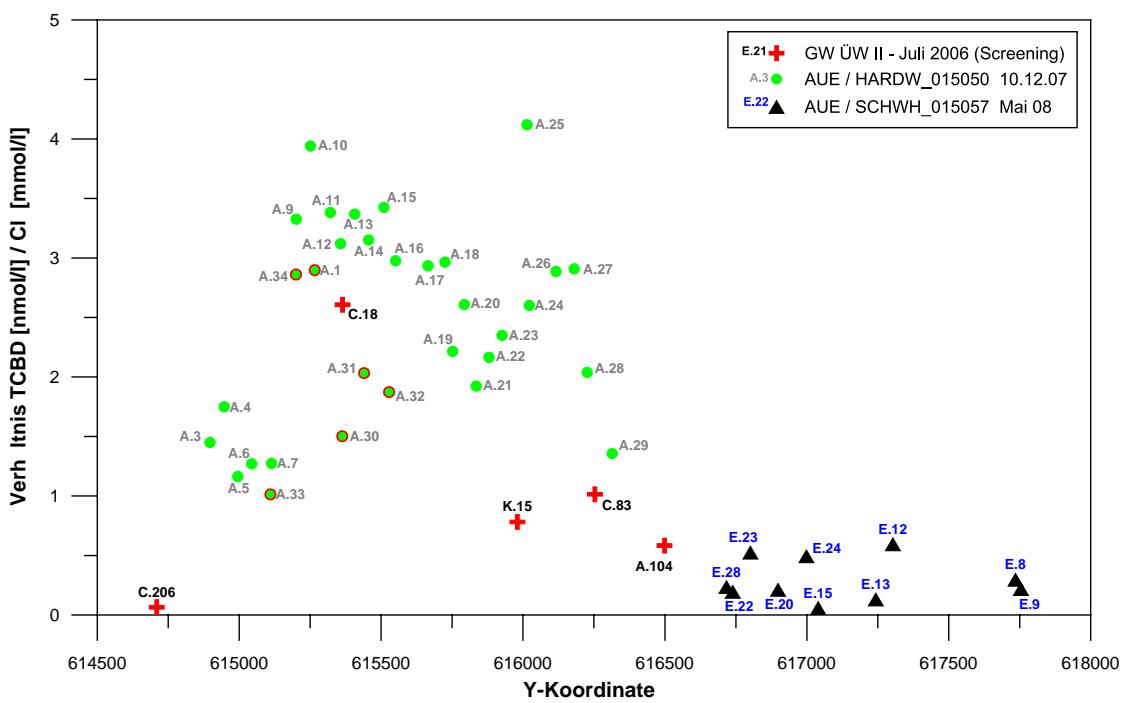
Abbildung 21: Verhältnis TCBD-/Cl-Konzentration projiziert auf eine West-Ost-Achse. Grüne Kreise mit rotem Rand: Brunnen südlich der Kantonsstrasse.

Fazit: Auch an diesen Darstellungen zeigt sich, dass sich die Grundwässer in den Gebieten Schweizerhalle, Hardwald westlich A.104 sowie am Westrand des Hardwaldes anhand der chlorierten Schadstoffe deutlich voneinander unterscheiden lassen. Der Brunnen A.25 nimmt innerhalb des Hardwaldes dabei eine Sonderstellung ein. Bezuglich der chlorierten Butadiene lässt sich entsprechend der Hypothese zur Erhöhung des TCBD/HCBD-Verhältnis bei zunehmender Entfernung zur Quelle feststellen, dass die Schadstoffe in den Grundwässern der Brunnen A.3, A.4, A.5, A.25, A.29, A.104 und A.105 sowie die Brunnen in Schweizerhalle (insbesondere bei den nahe des Rheins gelegenen Messstellen E.12, E.13, E.20 und E.24) der Quelle vom Fließweg her näher gelegen sind als die Wässer in den übrigen Brunnen.
