Erstellt im Auftrag der Kantonalen Denkmalpflege durch Claudio Affolter, März 2005

Aufgrund der ausgeführten Bauinventarisierung im März-April 2005 wurden die ganze Schlossanlage (Schlossberg 4, 4a, 3-5 und 9) als **kantonal zu schützendes Ensemble** und **7 kommunal zu schützende** Bauten nach einem einheitlichen Kriterienkatalog (siehe S. 5) ausgewählt und gewürdigt.

**BIB. Bauinventar BL**  
**Gemeinde Burg**

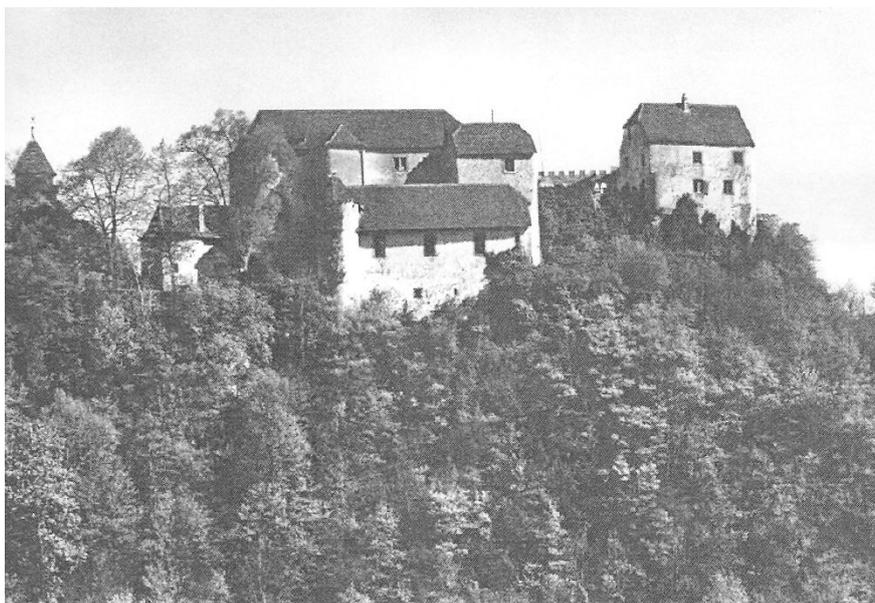
Ansicht Süd

1784 schenkte Philipp Carl von Wessenberg, Freiherr von Ampringen, seine Schlosskapelle der Gemeinde Burg. Nach einem Brand wurde die römisch-katholische Pfarrkirche im Jahre "1787" neu erbaut. Die schmale und hohe Pfarrkirche mit Satteldach wurde 1983 umfassend renoviert.

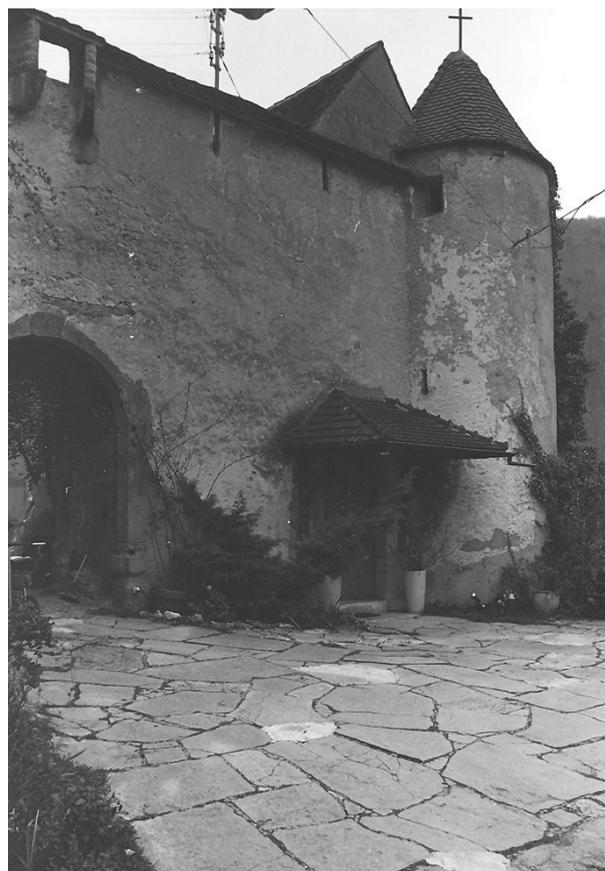
Kirche, Eingang West

Die Giebelfassade West liegt versteckt hinter einer Quermauer und einem anschliessenden Rundturm. Türblatt und Vordach wurden 1983 erneuert. Der Schlussstein im Portalbogen trägt die Jahreszahl "1787". Die Traufseiten werden regelmässig mit je drei Kirchen- und kleineren Sakristeifenstern unterteilt. Die achteiligen Stichbogenfenster wurden 1983 neu gerahmt und gesprosst. Die Ostseite mit abgewalmtm Dach und Eckquadern wird lediglich durch eine kleine Rechtecköffnung im Dachraum und einen Hinterausgang (Sakristei) durchbrochen. Der Innenraum ist hell ausgestrichen. Im leicht erhöhten Chor befinden sich ein schlichter Altartisch und ein spätbarocker Marienaltar. Nord- und Südseite des Chores werden mit kleinen Holzgalerien flankiert.

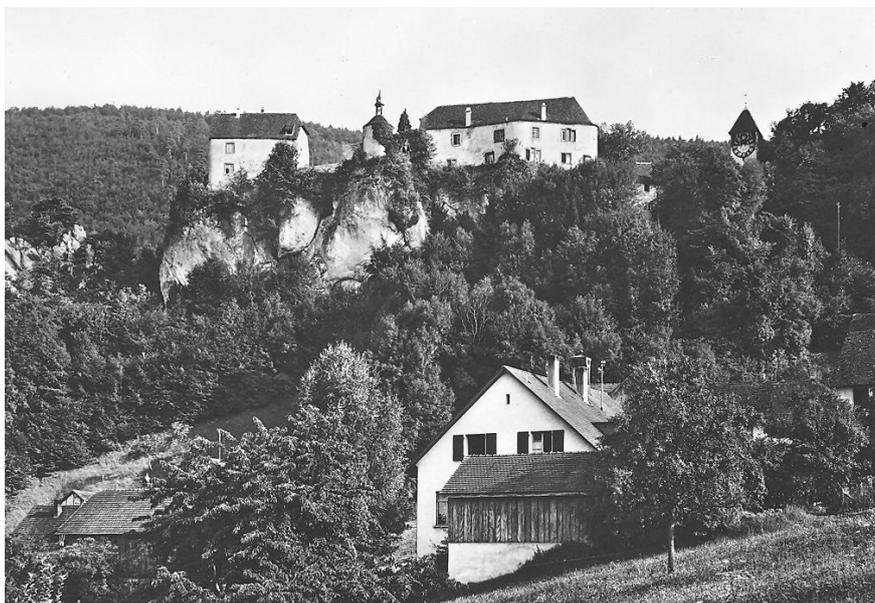
Nordansicht

Der westliche Burghof wird ostseitig durch das innere Tor und die Stirnseite der alten Schlosskapelle begrenzt. Auf der Nordseite führt eine Freitreppe, anstelle der einstigen Zugbrücke, zum Eingang ins neue Schloss. Über die steinerne Wendeltreppe erreicht man den Eingang zum zweistöckigen Wohnhaus. Vom ersten Obergeschoss öffnet sich eine Tür nach Osten auf einen Zwischenhof. An dessen Nordseite steht ein kleiner Rundturm mit einer Glocke. Den östlichen Abschluss bildet ein zweistöckiger Giebelbau, wohl das älteste Gebäude der ganzen Anlage. Auf der Ostseite des inneren Tores folgt ein zweiter Burghof. Den westlichen Abschluss bildet der 1834 erbaute Uhrturm.

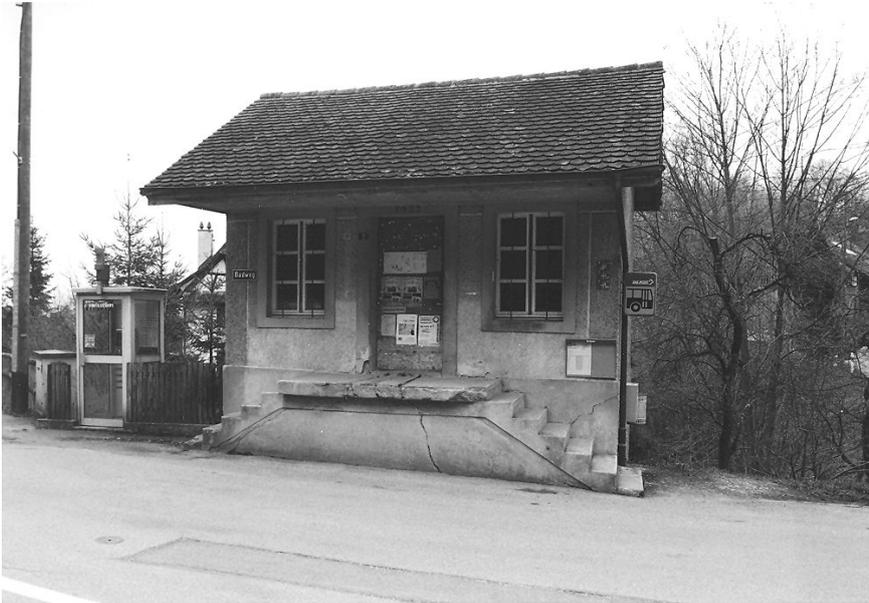
Fassade Südwest

Die Strassenfassade Südwest ist symmetrisch gegliedert. Dem erhöhten zentralen Eingang (mit Datierung "1927") ist eine kleine Rampe mit zweiläufiger Treppe bühnenartig vorangestellt. Die verschalte Dachuntersicht am vorgezogenen Dach ist gut sichtbar. Zwei grössere sechsteilige Rechteckfenster (Holzfenster erneuert) liegen beidseits des schlichten Eingangs mit Holztüre. Auf beiden Giebelseiten ist die Inschrift "Burg Milchhalle" erhalten. Die fensterlose Nordostseite wird einzig durch eine rechteckige Holztüre im Unterschoss durchbrochen. Das Untergeschoss dient heute als Gänsestall.

Das Milchlokal ist nicht mehr in Betrieb. Im Innern sind der helle Plattenboden, die Wandplättli und das Zubehör entfernt worden. Die Treppen und Rampe sind stark beschädigt: Risse an der Nahtstelle und abgeschlagene Platten. Im Gegensatz zu den giebelständigen Bauten, wie Milchhüsli Wittinsburg (1910) und Tecknau (1939), steht die Milchhalle Burg traufständig zur Strasse.

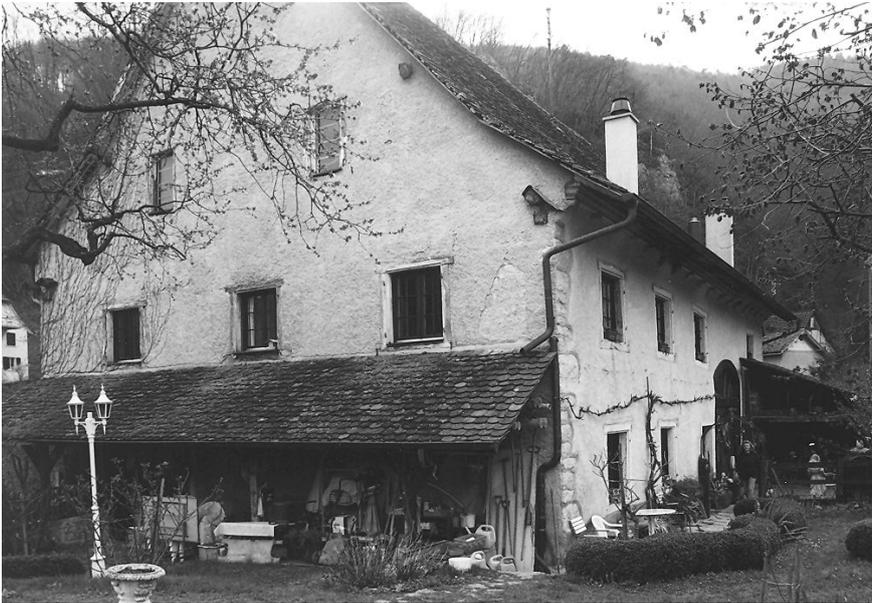
Ansicht Nordwest

Das stattliche, zweigeschossige Bauernhaus mit hohem Satteldach und Würge steht traufständig am Badweg. Die Traufseite West ist mit drei Fensterachsen regelmässig gegliedert. Die Rechteckfenster werden mit Holzgerüsten gerahmt. Die Klapppläden wurden eliminiert und neue Holzfenster eingesetzt. Ursprünglich befand sich der Eingang zur Wohnung links vom Tenntor. Das stichbogige Tenntor wurde erneuert. Der Stalleingang wird mit einem Pultdachanbau ergänzt.

Das spätbarocke Bauernhaus von 1747 steht an prominenter Stelle im Unterdorf. Bemerkenswert sind das hohe Satteldach mit Würge, die Rechteckfenster mit Holzgerüst und das Sichtfachwerk mit Klebedächern. Ungewöhnlich sind die ausgelagerten Fusspfetten, die auf Balkenköpfen der Dachbalken liegen. Das Bauernhaus, das früher auch als Öltrotte (Nussbäume) und Schulhaus diente, wurde um 1980 umfassend umgebaut. Das ehemalige Tenn dient heute als Vorraum zu den drei separaten Wohnungseingängen. Ein Bauerngarten breitet sich auf der Nordseite aus. Auf der Südseite befinden sich Pferdeauslauf und Entengehege.

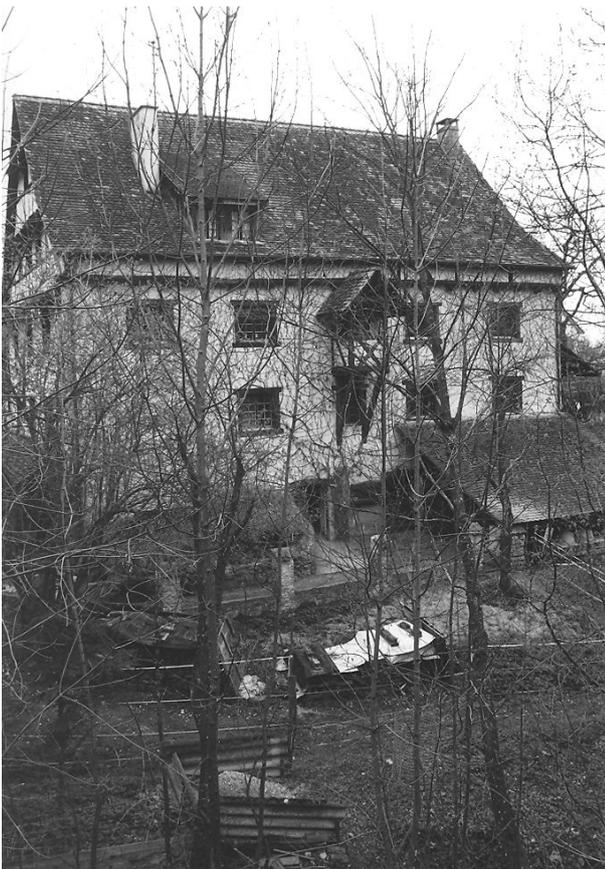
Ostfassade

Die Giebelseite Süd ist in den Hauptgeschossen mit drei Fensterachsen regelmässig gegliedert. Das Giebeldreieck mit Sichtfachwerk wird mit drei Klebedächern unterteilt. Die fünfachsige Traufseite Ost ist symmetrisch gegliedert. In der Mittelachse befindet sich eine kleine Laube mit Satteldach. Die sichtbare Fusspfette betont den Kniestock. Eine Schlepogaube befindet sich auf der Ostseite. Die dreiachsige Giebelseite Nord ist verputzt und ähnlich wie die Südfassade gegliedert.

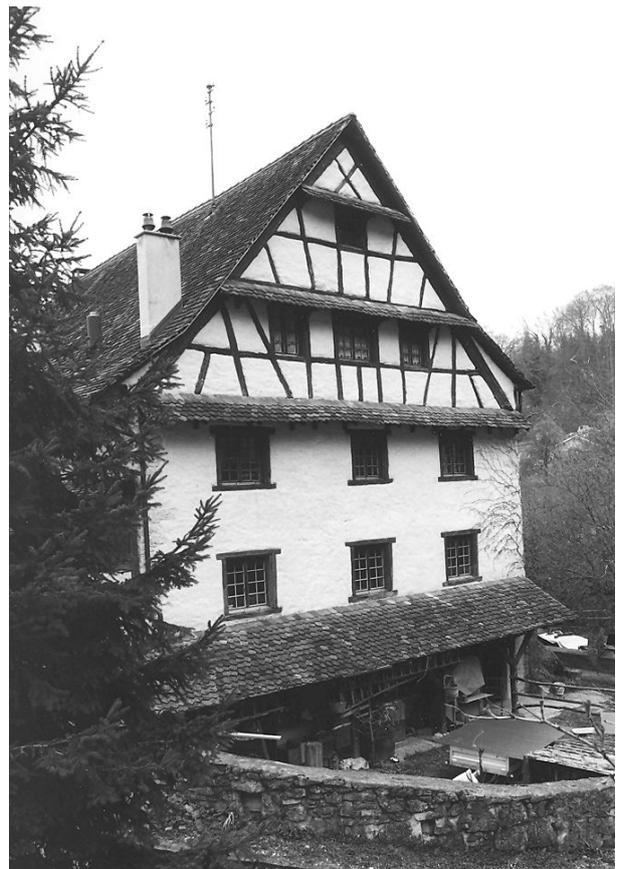
Südfassade

Auf drei Seiten ist das Mauerwerk mit Mörtel verputzt. Einzig auf der Südseite ist das Fachwerk im Giebeldreieck sichtbar. Auf der Nordseite sind teilweise die Eckquaderung und die Pfettenköpfe sichtbar. An beiden Traufseiten ist eine ungewöhnliche Konstruktion sichtbar: Eine ausgelagerte Fusspfette ruht auf den Balkenköpfen der Dachbalken. Die Dachkonstruktion besteht aus einem Pfettendach mit liegendem Dachstuhl.

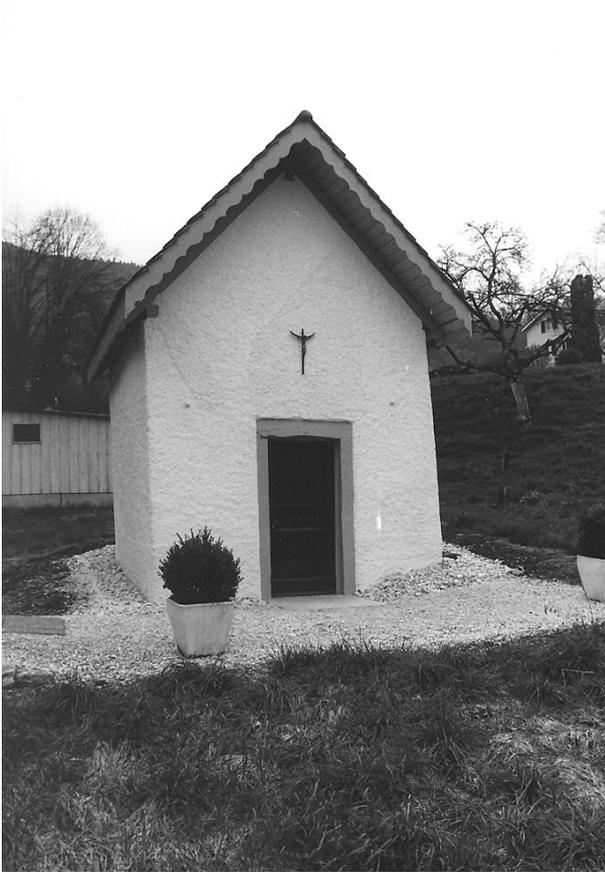
Eingang Nord

Die schlichte Kapelle mit rechteckiger Grundform und Satteldach liegt traufständig an der Strasse, unweit der Grenze entfernt. Sie stammt vermutlich aus der Zeit um 1770 wurde aber um 1900 umfassend umgebaut und purifiziert. Die ganze Ausstattung wurde ausgewechselt. Das ursprüngliche Mobiliar wurde ins Kloster Mariastein und ins Historische Museum Basel verlegt. Ursprünglich befand sich eine wichtige Figurengruppe "St. Anna Selbdritt" aus Lindenholz (Basler Werkstatt, um 1520) im Chor. Obwohl die Innen- und Aussenrenovation von 2002 nicht fachgerecht ausgeführt wurde, soll die Wegkapelle bezüglich Stellung, Typologie (seltener Bautyp) und Proportionen kommunal geschützt werden.

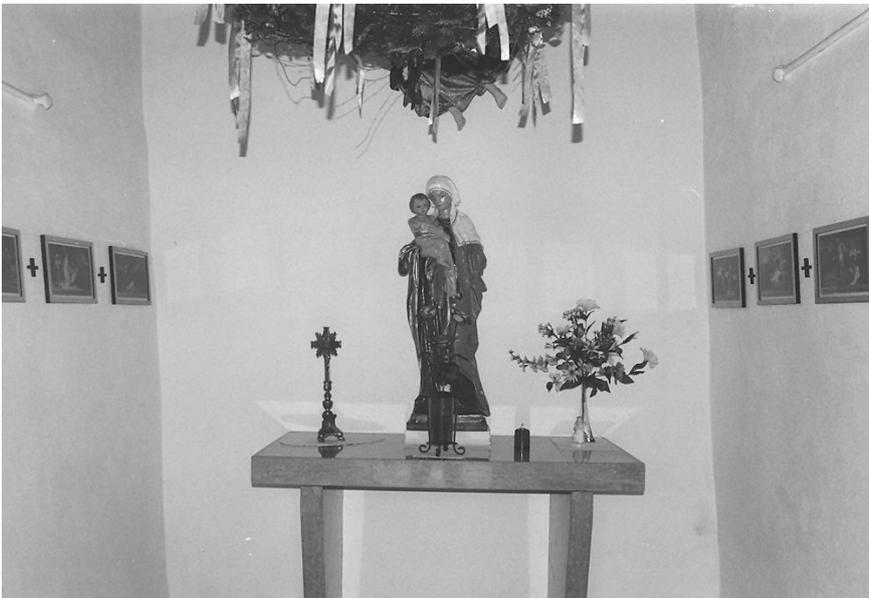
Innenraum

Im Jahre 2002 wurde die Kapelle renoviert. Das Dach wurde ganz erneuert und mit grösseren Dachvorsprüngen auf den Giebelseiten erweitert. Die Aussenmauern sind heute weiss gekalkt. Die Dachumrahmung, die geschnitzten Sparren und die Türfassung sind rosafarben, die Eingangstüre ist dunkelgrün gestrichen. Im Innern wurden das Wandtäfer und der barocke Altaraufbau entfernt und die Innenwände weiss gestrichen. Der Boden ist mit Jurakalkplatten belegt. Der schlichte Altartisch (um 1900) sowie die Figurengruppe mit Engel, Maria und Kind aus dem 19. Jh. sind erhalten geblieben. Die Dachuntersicht mit Sparren und Firstbalken sind sichtbar. 2 x 7 Bilder an den Längsseiten illustrieren den Leidensweg Christi.

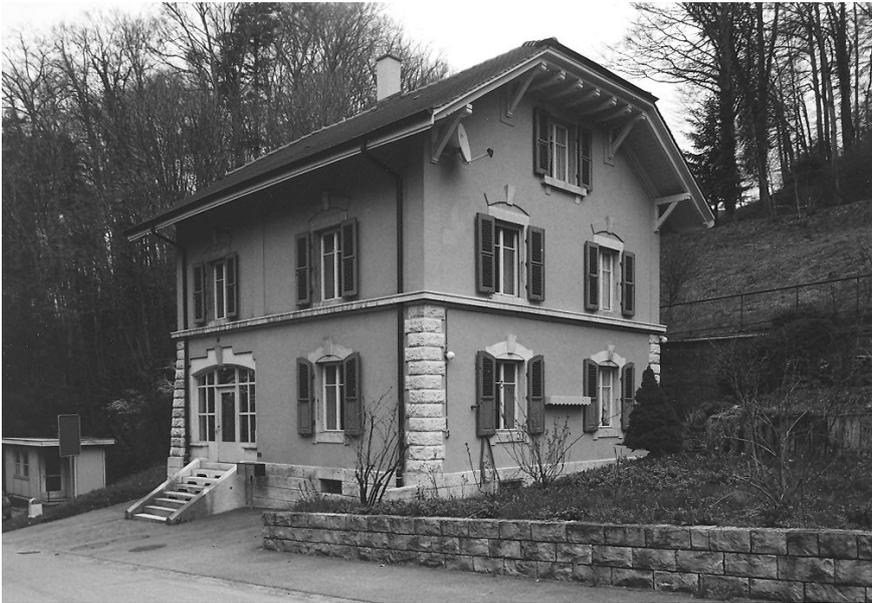
Ansicht Südwest

Der zweigeschossige Bau wird mit einem Rustikasockel, Eckquadern und einem durchlaufenden Gesimse gegliedert. Regelmässig verteilen sich die Fenster auf drei Seiten. Im Erdgeschoss befinden sich Stichbogen-, im Obergeschoss Rechteckfenster mit darüberliegenden Entlastungsbogen. Sämtliche Stichbogenstürze werden mit Scheitelsteinen bekrönt. Auf der Strassenseite befindet sich der grossflächig verglaste Vorraum des Zollbüros, der durch eine breite, einläufige Treppe erschlossen ist. Auf der Rückseite ist lediglich der Quergiebel befenstert. Im Erdgeschoss befindet sich der Wohnungseingang. Die Holztüre wird mit überschobenen Füllungen ergänzt. Ursprünglich war das Erdgeschoss zweigeteilt. Die nördliche Hälfte bestand aus zwei Büroräumen. Die südliche Hälfte bestand aus Küche und Wohnraum. Der Büroeingang befindet sich auf der Strassenseite West, der Wohnungseingang auf der Rückseite Ost. Im Obergeschoss befinden sich drei Schlafzimmer und ein Bad. Das Dachgeschoss wird beidseitig mit je einem Rechteckfenster belichtet. Die Toiletten und das Treppenhaus befinden sich im Quergiebel.

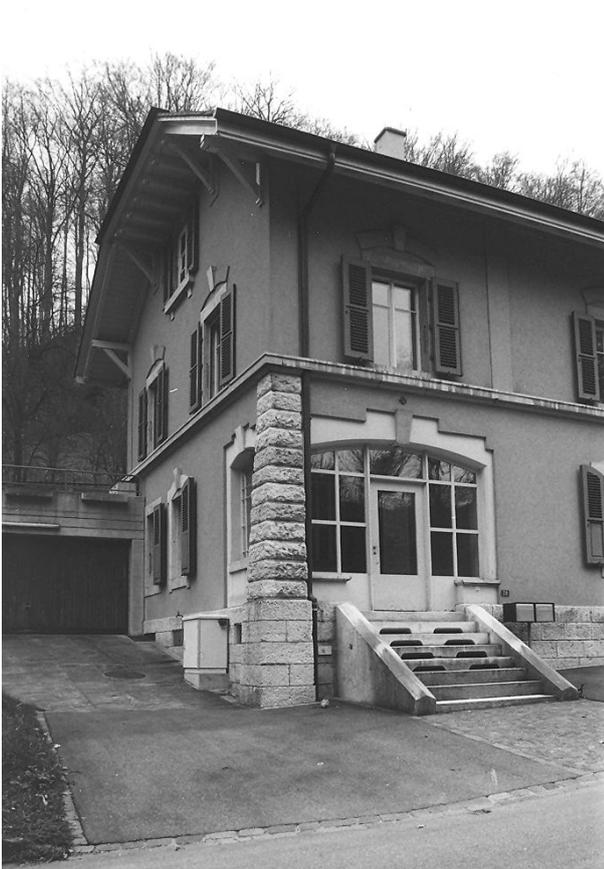
Ansicht Nordwest

Das ehemalige Zollhaus mit Krüppelwalmdach wurde im Übergangsstil von Historismus und Heimatstil erbaut. Charakteristisch sind der Rustikasockel, die Eckquader, das durchlaufende Gesimse sowie die Stichbogenfenster mit Scheitelsteinen. Das Haus zeichnet sich zusätzlich durch den repräsentativen Eingang ins Zollbüro aus. Der Bau blieb äusserlich im Wesentlichen original erhalten. Bemerkenswert ist der Nutzgarten mit der Natursteinmauer. Der klobige Garagenanbau an der Nordostecke stammt von ca. 1970. Der Bund schrieb das ungenutzte Zollhaus im Jahre 2004 zum Verkauf aus.

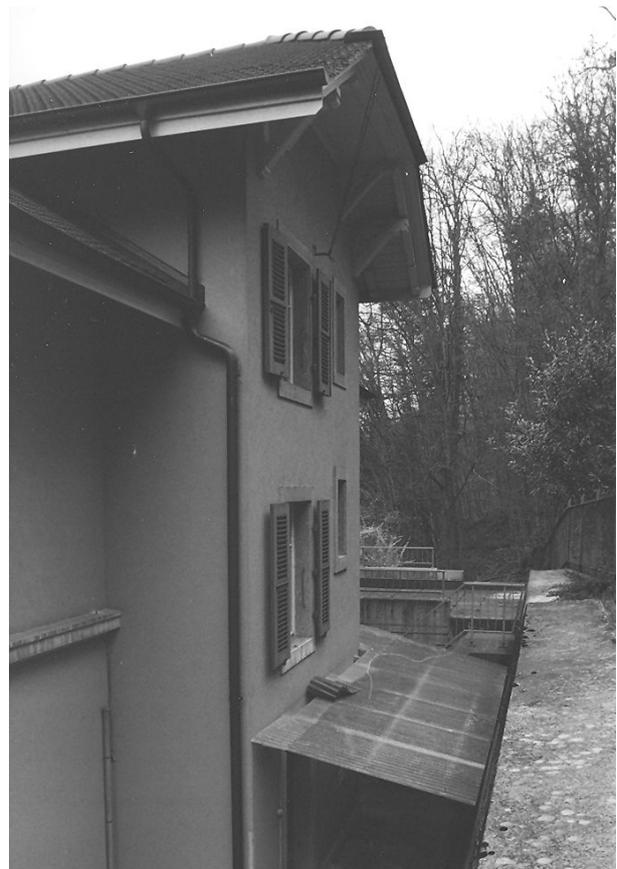
Ostfassade

Der zweigeschossige Massivbau besteht aus Bruch- und Backsteinmauern. Die Decke im Untergeschoss besteht aus Stahlträgern und Hourdisplatten. In Erd- und Obergeschoss sind Holzbalkendecken eingezogen. Die Fenstergewände sind in Jurakalkstein ausgeführt. Das Krüppelwalmdach ist mit Biberschwanzziegeln bedeckt. Die Holzfenster (Doppel- teilweise Isolierverglasung) wurden erneuert. Die Parkett- und Holzriemenböden sowie die Holzterasse sind erhalten. Die steile Hanglage verlangte eine Stützmauer auf der Ostseite. Ein Nutzgarten liegt auf der Südseite.

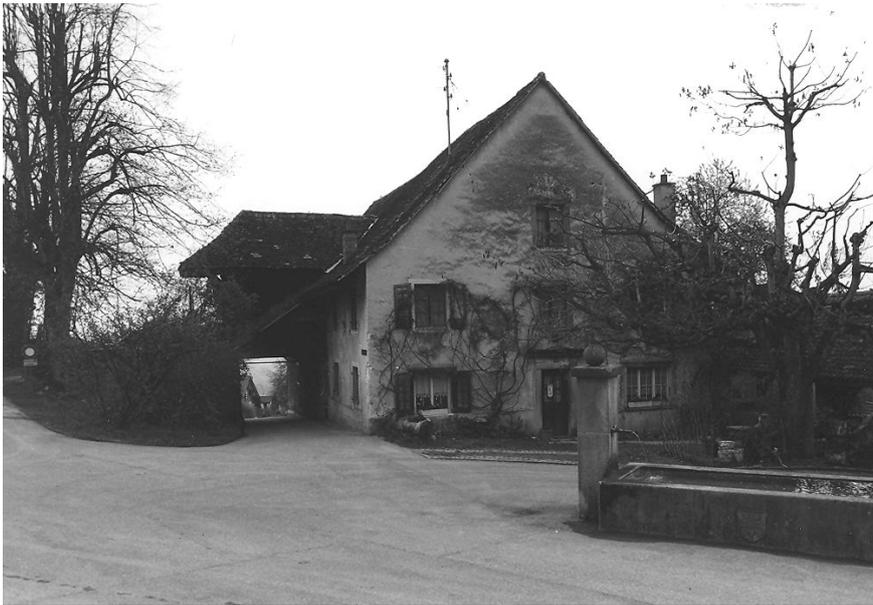
Südfassade

Unter dem Wapen befindet sich der folgende Schriftzug: "Renov. 1933, J.E. B on zu RHEIN." (= renoviert 1933 von Baron Eugène von und zu Rhein). Die Südseite ist regelmässig mit drei Fensterachsen gegliedert. In der Mittelachse befindet sich der Hauseingang. Die Holztüre ist mit überschobenen und gläsernen Füllungen regelmässig gegliedert. Auf der Rückseite Ost wurde der Wohnteil unter verlängertem Dach erweitert. Die Fenster stammen aus den 1950er-Jahren und sind heute neu eingepasst.

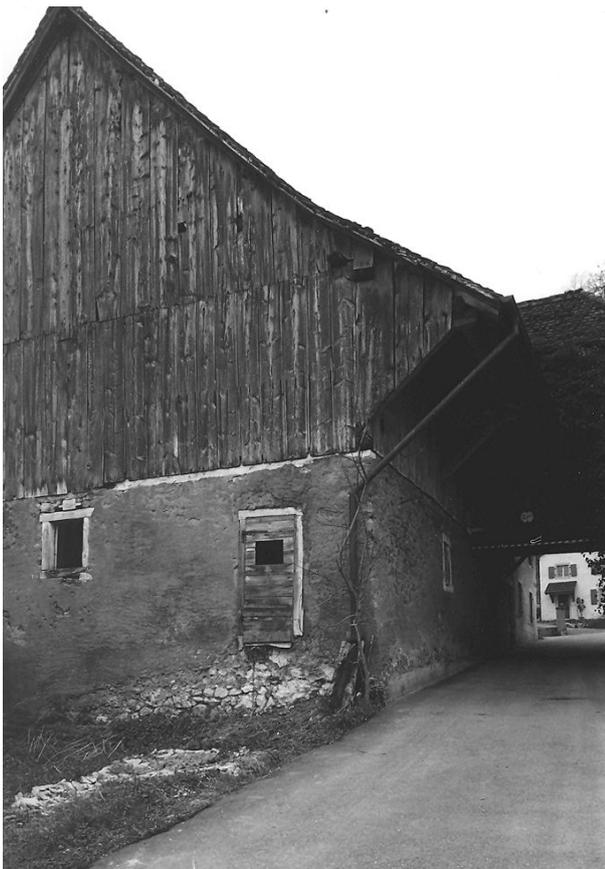
Nordfassade

Das breitgelagerte Bauernhaus mit hohem Satteldach und durchlaufendem First steht giebelständig zum Dorfplatz und an der Gabelung Oberer Feldweg und Gassweg.

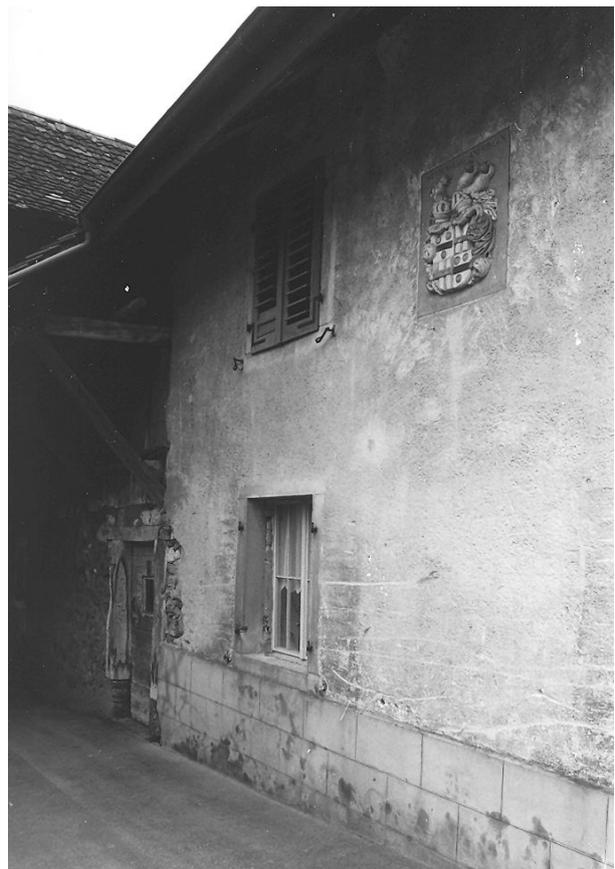
Westfassade

Die Strassenfassade West wird mit einem Quergiebel und einer Hocheinfahrt ergänzt. Das Wohnhaus ist auf der Traufseite zweiachsig gegliedert. Bemerkenswert ist das eingemauerte Allianzwapen "Wessenberg-Ampringen". Das viergeteilte Wapen wird mit zwei bekränzten Helmen umfasst. In zwei diagonal gestellten Feldern mit Silbergrund befinden sich drei azurblaue Kugeln beidseits einem schwarzen Balken (= Wessenberg). In den zwei andern Feldern befinden sich zwei Wapen der Familie Ampringen. Ein goldener Balken liegt auf zwei Silberpfählen auf (siehe Lexikon der Heraldik).

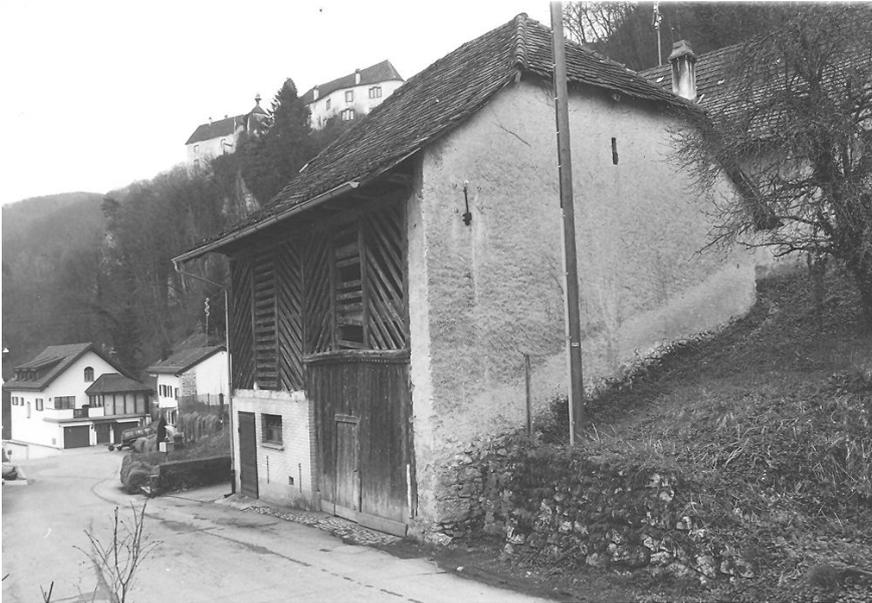
Ansicht Nordwest

Die zweiteilige Scheune mit fast quadratischer Grundfläche und hohem geschlossenem Krüppelwalmdach (Biberschwanzziegel) ist freistehend. Mit ihrer traufständigen Stellung direkt am Dorfweg bildet sie eine Verengung an der östlichen Seite des Dorfplatzes. Das Erscheinungsbild ist geprägt durch das Sichtfachwerk auf der Nordseite. Die Ostfassade ist mit einem Bruchsteinmauerwerk (teils gemörtelt) und einem holzverschalten Obergeschoss unterteilt. Die Westfassade ist vollständig gemauert und gemörtelt. Durch das steil ansteigende Gelände dehnt sich die geschlossene Dachfläche auf der Südseite bis 1.50 Meter über Bodenniveau aus.

Die zweiteilige Scheune mit geschlossenem Krüppelwalmdach bildet einen Akzent auf der südlichen Seite des Dorfweges und bewirkt mit den gegenüberliegenden Bauernhäusern eine Verengung östlich des Dorfplatzes. Bemerkenswert ist die gut gegliederte Strassenfassade Nord. Neben der horizontal strukturierten Stalltüre und einem Rechteckfenster befindet sich das zweiflügelige Tenntor mit Langbändern. Die obere Hälfte ist mit einem reichen Fachwerk gegliedert. Die beiden Giebelseiten bestehen aus gemörtelten Hausteinauern und holzverschalten Teilen. Die Stallmauer, Stalltüre und -fenster wurden später erneuert.

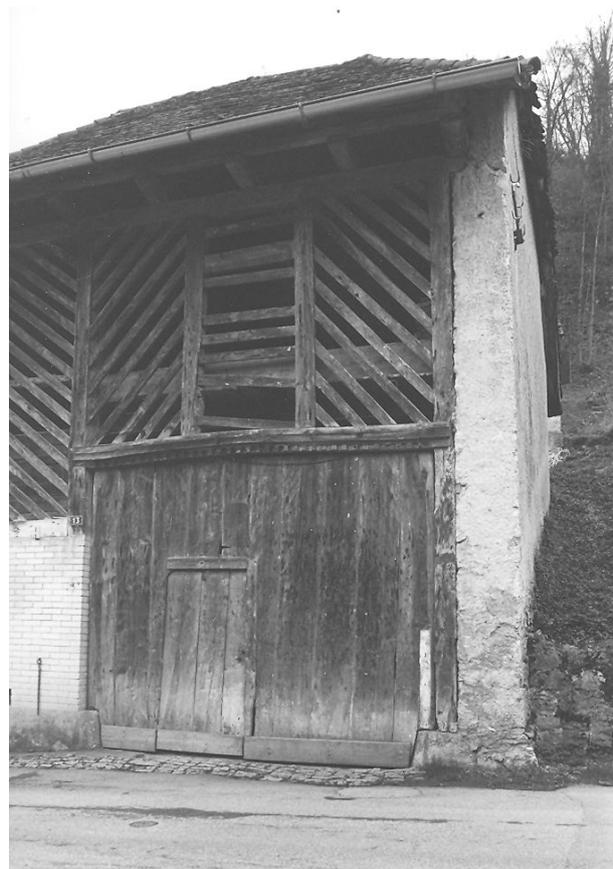
Tenntor, Nordseite

Die Stallmauer (Sichtbackstein) und das Rechteckfenster auf der Strassenseite wurden erneuert. Die Stalltüre ist mit einer Horizontallattung belegt. Das zweiflügelige Tenntor mit Mannstörli ist mit Langbändern strukturiert. Der gerade Torsturz wird mit einem Zahnfries verziert. Das Ökonomiegebäude hat lediglich auf der West- und Südseite etwas Umschwung. Auf der Ostseite befindet sich ein kleiner Vorplatz der mit einer Mauer umfasst ist.

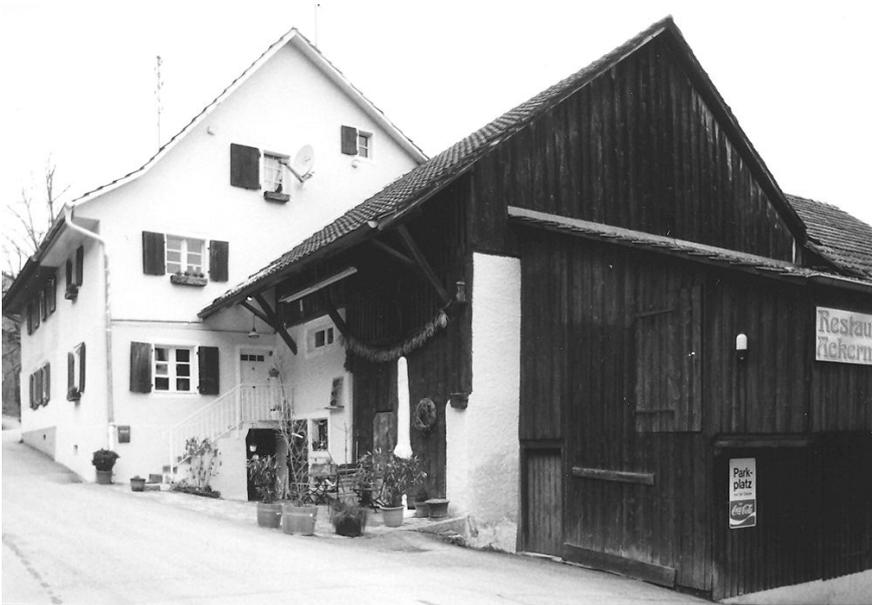
Ansicht Südost

Das spätbarocke Bauernhaus stammt vermutlich aus der Zeit um 1750. Bemerkenswert ist die grosse Raumentiefe des vorspringenden Wohnteils sowie die gestaffelte Stellung des Wohnhauses und des Ökonomiegebäudes. Charakteristisch sind die einachsigen Traufseiten auf Süd- und Nordseite. Die Haustüre mit Oblicht ist mit eingeschobenen Füllungen vierteilig unterteilt. Die alten Holzfenster werden mit Gerüsten aus Eiche gerahmt. Bedeutend ist die guterhaltene Scheune mit rechteckigen Stall- und Tenntor sowie alter Pflasterung des Vorplatzes. Auf der Rückseite breitet sich ein Nutzgarten mit Scherenzaun aus. Im Gegensatz zur renovierten Rückseite ist die Vorderseite nur wenig verändert worden.

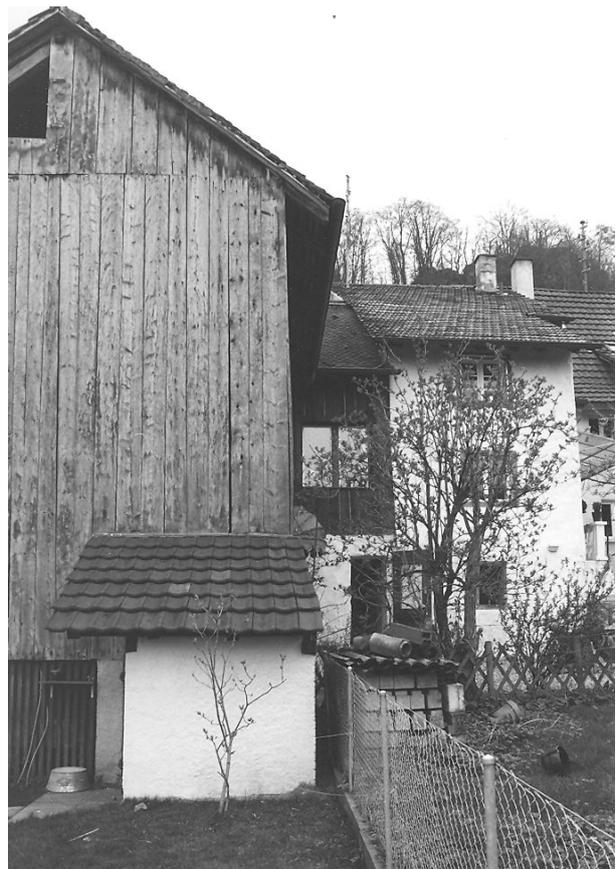
Der zweigeschossige, einachsige Wohnteil springt gegenüber dem zweiteiligen Ökonomiegebäude stark vor. Die Dachuntersicht ist verschalt. Im Erdgeschoss befindet sich ein einzelnes Stichbogenfenster auf der Traufseite Süd. Man betritt das Wohnhaus über eine einläufige Treppe auf der Giebelseite Ost. Die Haustüre mit Oblicht ist mit eingeschobenen Füllungen vierteilig unterteilt. Die alten Holzfenster werden mit Gerüsten aus Eiche gerahmt. Die einachsige Nordfassade wird mit einfachen Rechteckfenstern (Fenster erneuert) gegliedert.

Ein Nutzgarten mit Scherenzaun befindet sich auf der Nordseite. Der Vorplatz auf der Südseite ist mit Kopfsteinpflaster belegt.
