Erstellt im Auftrag der Kantonalen Denkmalpflege durch Claudio Affolter, Juli 2008

Aufgrund der ausgeführten Bauinventarisierung im Juli 2008 wurden **ein kantonal zu schützender** Bau (Schloss Angenstein) und **fünf kommunal zu schützende** Bauten nach einem einheitlichen Kriterienkatalog (siehe S. 5) ausgewählt und gewürdigt.

**BIB. Bauinventar BL
Gemeinde Duggingen**

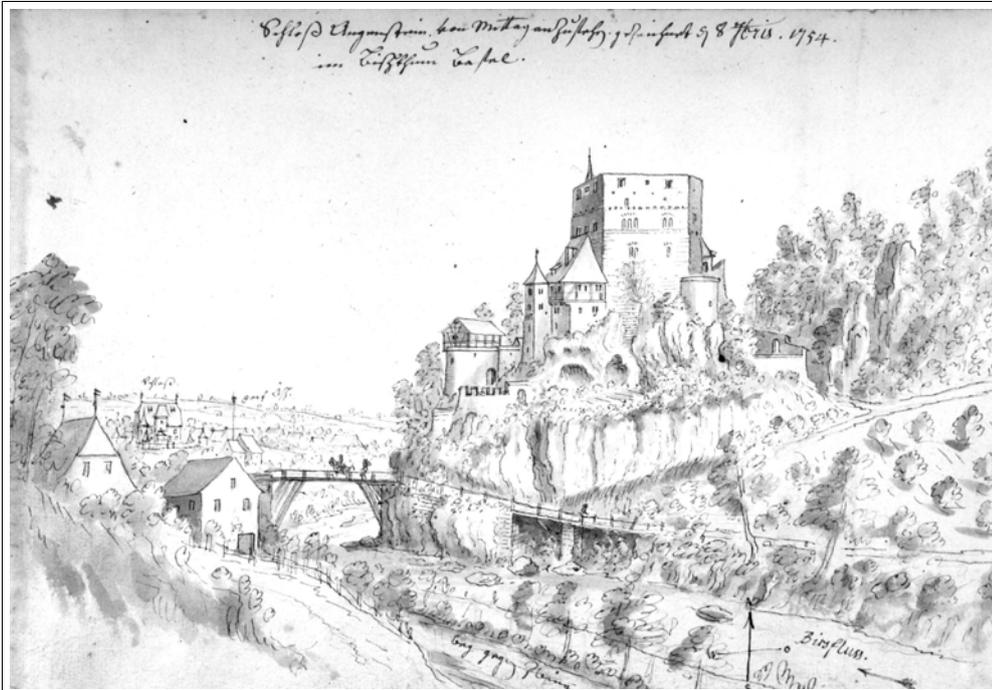
Schloss Angenstein von Emanuel Büchel, 1754

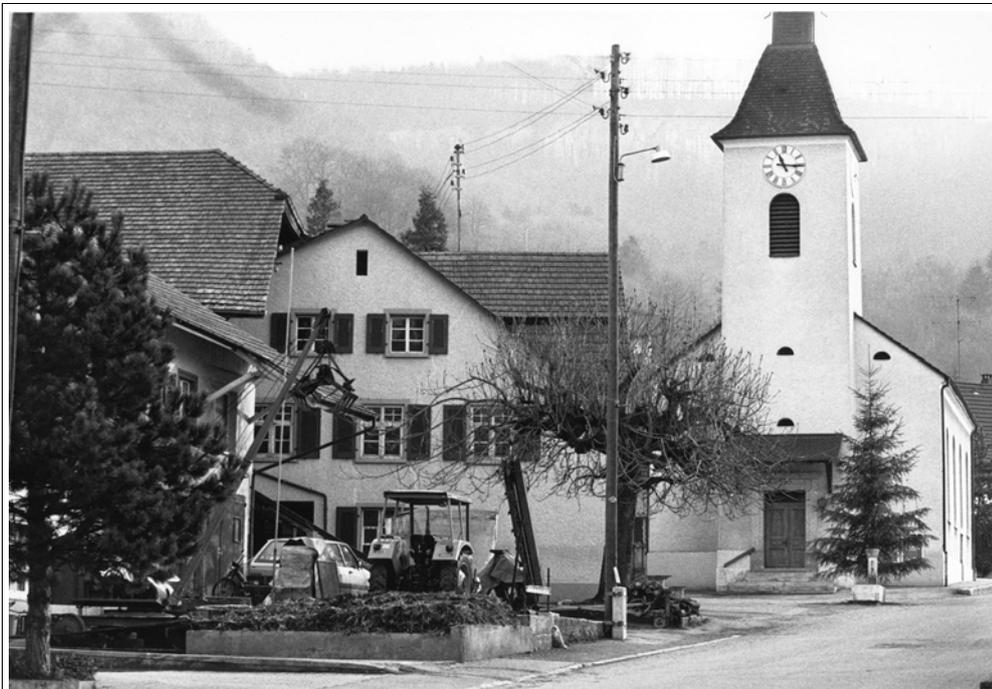
Ansicht Kirche, 1988

Die **Römisch-katholische Kirche** St. Johannes der Täufer mit einem steilen Satteldach und einem eingemitteten Frontturm ist ein überzeugendes Beispiel für einen klar strukturierten, spätklassizistischen Sakralbau. Die Hallenkirche von 1834 orientiert sich stilistisch an den wichtigen Vorgängerbauten in Aesch (1820 erbaut) und Röschenz (1825). Das Äussere (vorgerückte Stellung, helle Fassade, grosse Rundbogenfenster) ist auf Fernwirkung ausgerichtet.

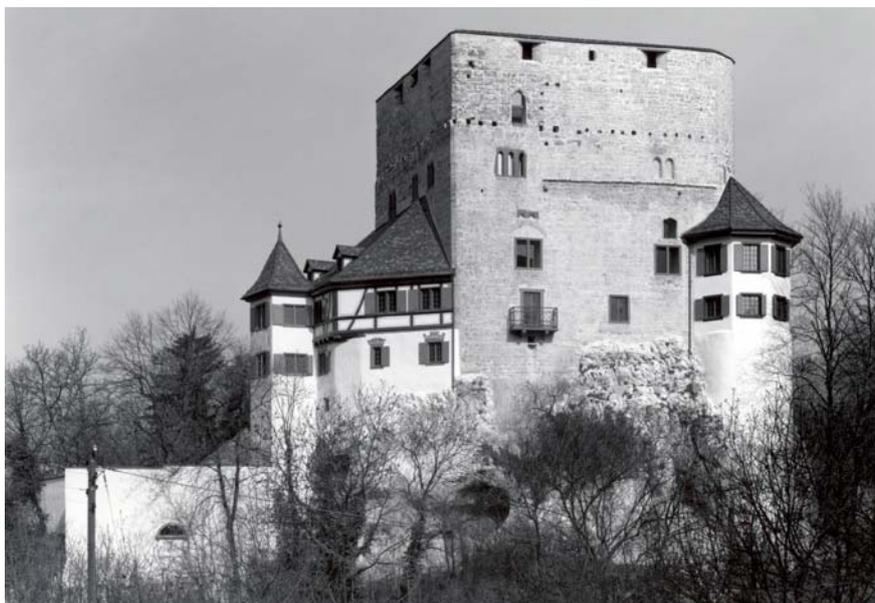
Ansicht Süd, 1991

An einem Engpass zwischen Duggingen und Aesch thront das stattliche Schloss auf einem Felsen. Die Anlage besteht aus einem zentralen Wohn- und Wehrturm (Donjon), der die jüngeren Anbauten überragt. Der massive Mittelbau von 1286 ist innen ausgehöhlt. Sein Grundriss fügt sich zu einem unregelmässigen Viereck mit 15 und 11.30 Metern innerer Seitenlänge. Charakteristisch sind seine frühgotischen Fenster.

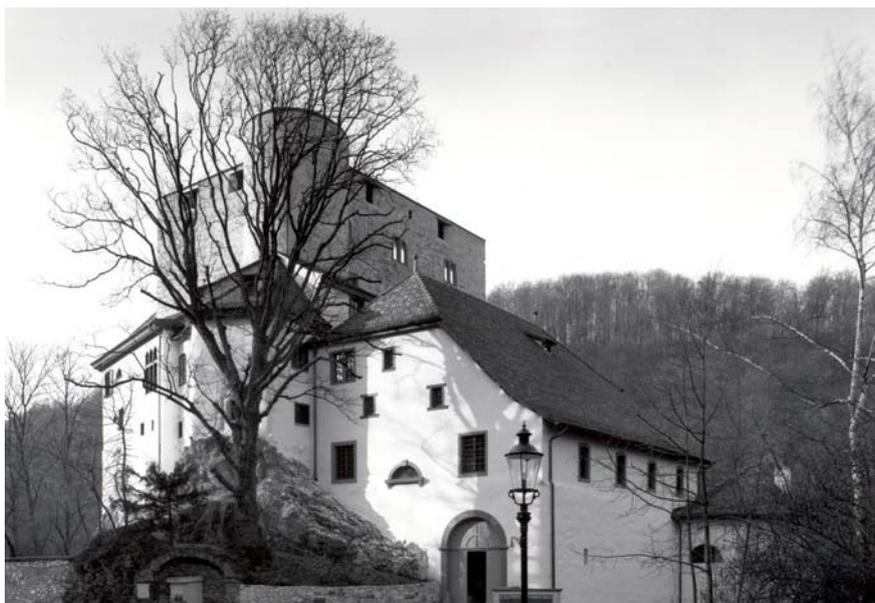
Ansicht Nordost, 1991

Auf der West- und Nordseite lehnt sich ein Palas mit abgewalmtm Dach an den Donjon. In den Wohnräumen sind die Fachwerkmauern sichtbar belassen. Böden und Fenster wurden erneuert. Der kantige Wohnkerker an der Südwestseite stammt von 1611. An den Palas schliesst ein stattliches Ökonomiegebäude mit Krüppelwalmdach an. Der Haupteingang besteht aus einem grossen Rundtor, das mit einem Steinbogen gerahmt wird. Eine Remise (von 1826) und eine Ringmauer begrenzen den inneren Schlosshof.

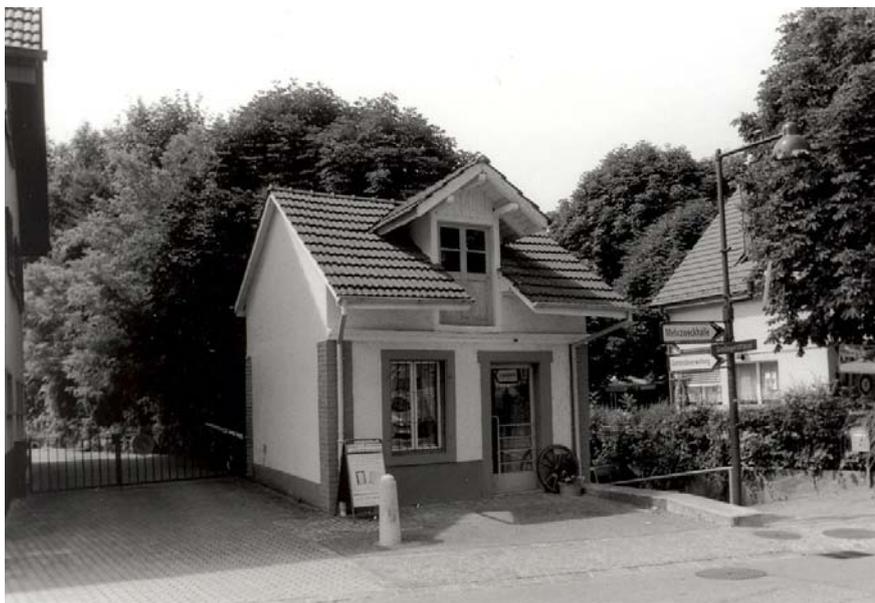
Ansicht Süd

Das schucke, eingeschossige Milchlokal mit Satteldach liegt traufständig an der Einmündung der Kirch- in die Grellingerstrasse. Auf der Strassenseite Südost wird das Dach mit einem Quergiebel (Warenaufzug) in der Mittelachse akzentuiert. Das Dach ist mit Doppelfalzziegeln bedeckt.

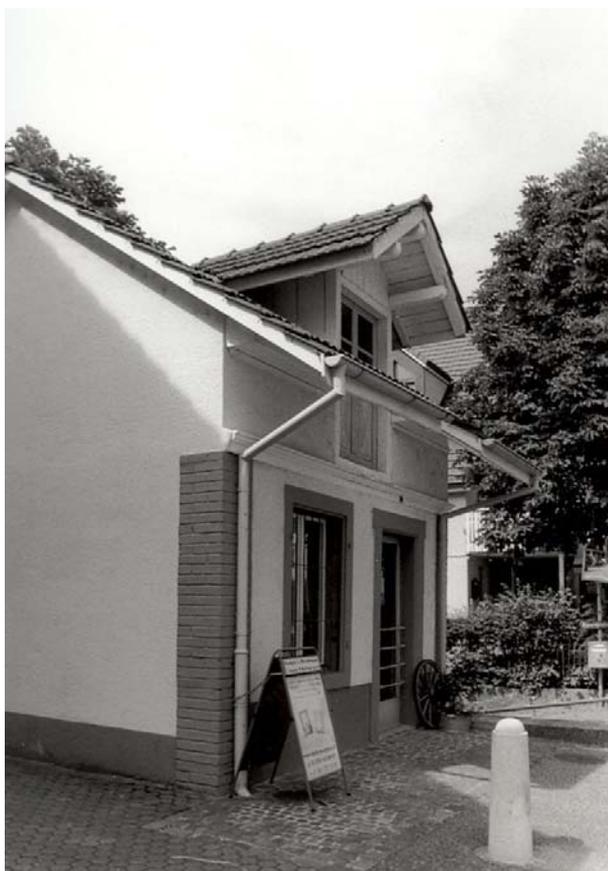
Fassade Südost

Die Ecken des Hauses sind mit Backsteinlisenen eingefasst. Ein umlaufendes Gesimse trennt das Hauptgeschoss vom Kniestock. Das Milchlokal ist heute hell verputzt. Fenster- und Türgerüste sowie die Ecklisenen sind rosafarben gestrichen. Die Hauptfassade Südost ist mit einem rechteckigen Eingang und einem hohen Rechteckfenster zweigeteilt. Die Eingangstüre mit Stahlrahmen und grossflächiger Glasfüllung stammt aus den 1930er-Jahren. Auf der Giebelseite Nordost befindet sich ein Rechteckfenster in der Mittelachse. Die beiden übrigen Seiten sind fensterlos. Die Holzfenster sind erneuert worden.

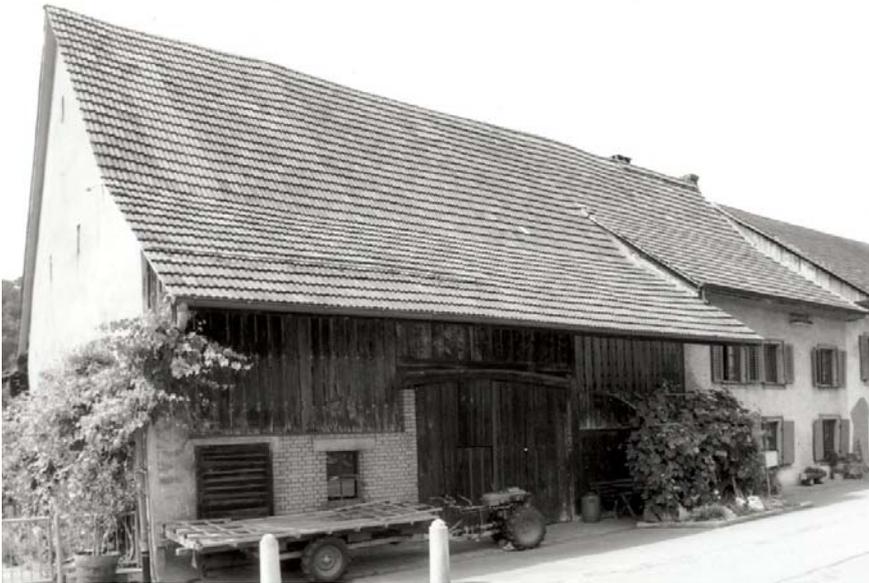
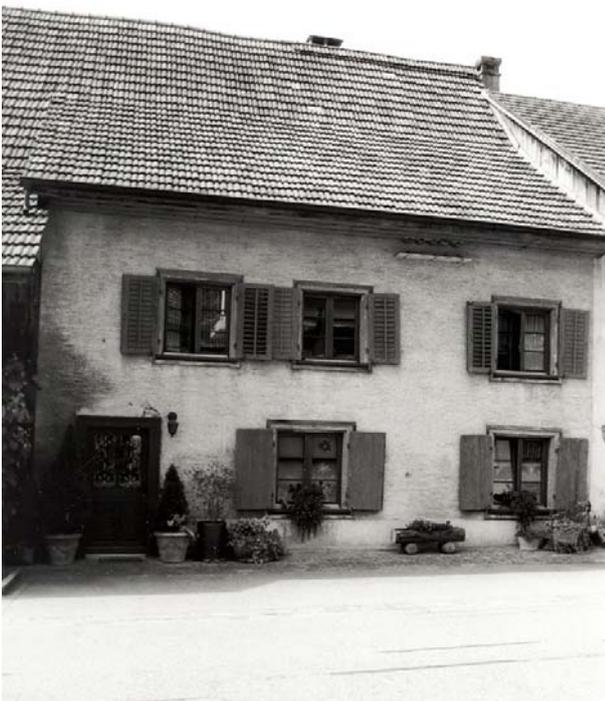
Die Fassade Südost ist unregelmässig gegliedert. Über zwei Rechteckfenstern im Erdgeschoss liegen drei Rechteckfenster im Obergeschoss. Die rechteckige Haustüre wird mit überschobenen und gläsernen Füllungen, die mit feinen Ziergittern geschützt sind, regelmässig unterteilt. Die Holzfenster wurden erneuert. Auf der Nordostseite folgt ein stark umgebautes Bauernhaus (Grellingerstrasse 16 = ohne Einstufung).

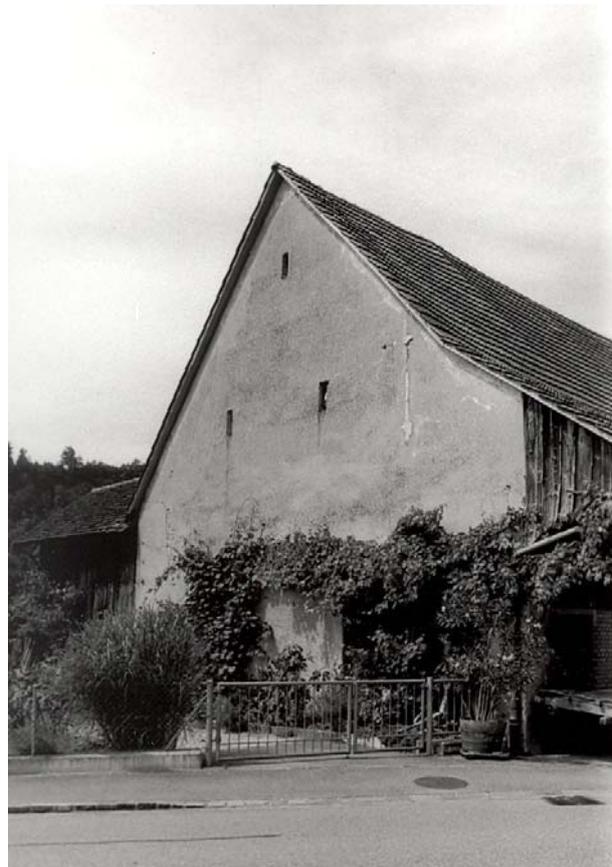
Fassade Südwest

Auf der Südwestseite schliesst eine dreiteilige Scheune an. In der Mitte befindet sich ein breites, zweiteiliges Tenntor. Das vertikal verschaltete Tor wird mit einem hölzernen Torgerüst gerahmt. Auf der Südwestseite befindet sich ein gemauerter Stall mit rechteckiger Türe und einem Fenster. Auf der nordöstlichen Seite des Tennes fügt sich eine Remise mit Rechtecktor an. Die gemörtelte Giebelseite Südwest wird mit drei Lüftungsschlitzen geöffnet. Auf der Nordwestseite schliesst ein breiter Holzschopf unter einem Quergiebel an. Ein Nutzgarten breitet sich auf der Nordwestseite aus. Ein Vorgarten ergänzt die Strassenseite Südost.

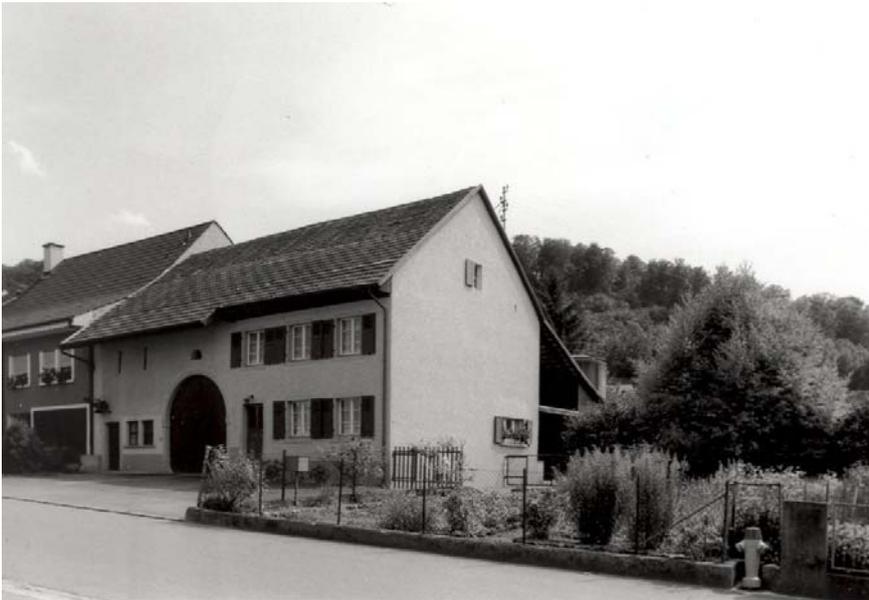
Ansicht Nord

Die Fassaden des Wohnteils sind mit neueren Holzfenstern unterteilt. Drei Stufen führen zum erhöhten Eingangsportal, das mit einem schlichten Türgerüst gerahmt wird. Die mit eingeschobenen und gläsernen Füllungen unterteilte Haustüre wird mit Rautenmuster und Zierrittern geschmückt. Die Giebelseite Nordwest wird lediglich mit zwei kleineren Rechteckfenstern im Erd- und Dachgeschoss geöffnet. Auf der Rückseite Südwest befindet sich ein Unterstand unter weit vorgezogenem Dach.

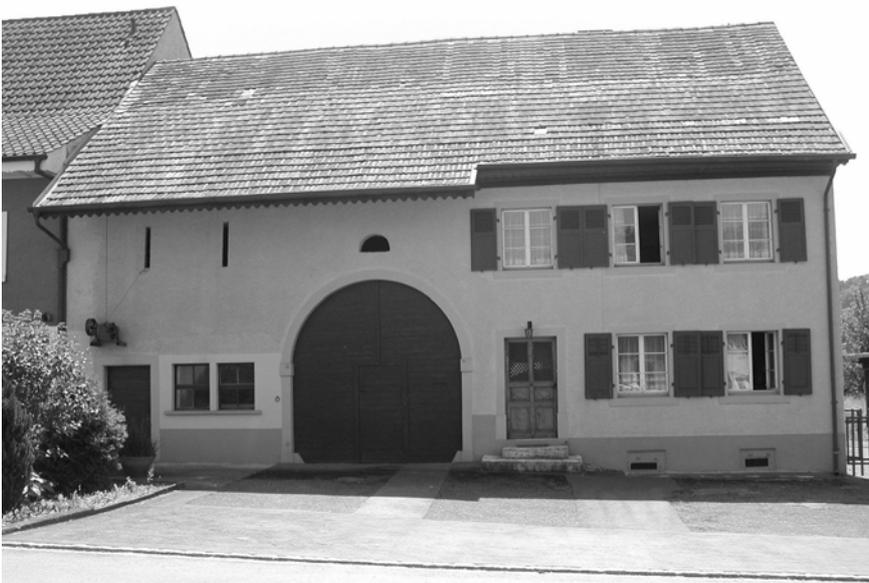
Fassade Nordost

Das rundbogige Tenntor mit einer horizontalen Brettverschalung ist erneuert worden. Über dem Tenntor befindet sich eine segmentbogige Öffnung. Der Steinbogen des Tennes wird mit Radabweisern und Kämpfern ergänzt. Über der rechteckigen Stalltüre befinden sich zwei schmale Lüftungsschlitze. Auf der Nordwestseite breitet sich ein umzäunter Nutzgarten aus.

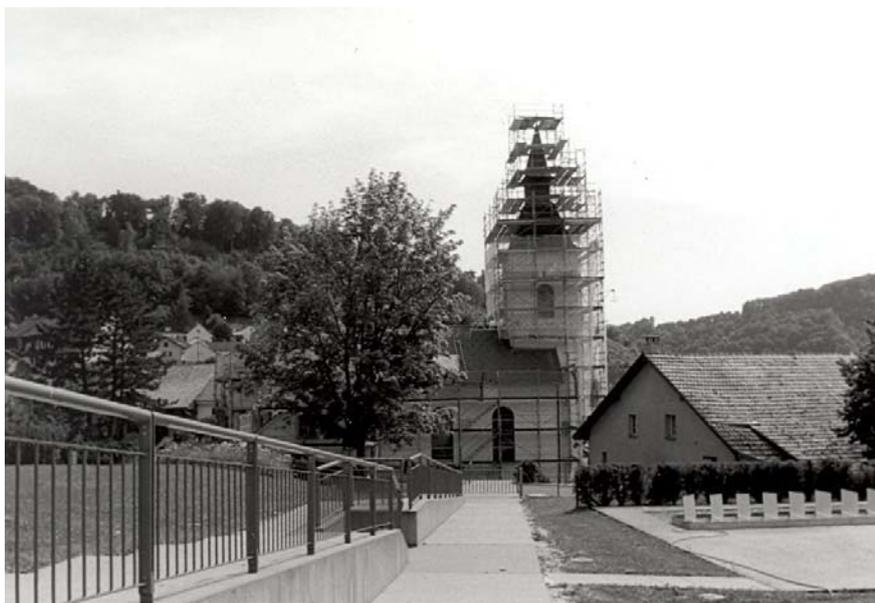
Fassade Nordost

Die Hallenkirche ist auf der Strassenseite Südwest mit vier Rundbogenfenstern regelmässig gegliedert. Auf der Südostseite folgt der eingezogene, halbrunde Chor mit zwei Rundbogenfenstern. Auf der Rückseite Nordost schliesst ein Sakramentshaus mit Satteldach an, dessen First auf der Höhe der Traufe des Schiffes liegt. Das Sakramentshaus wird dreiseitig mit vergitterten Rechteckfenstern belichtet. Ein stichbogiger Eingang befindet sich auf der Traufseite Südost. Der eingemittete Frontturm auf der Nordwestseite wird mit einem pyramidenförmigen Turmhelm und einer Laterne bekrönt. Der Glockenstuhl wird vierseitig mit je einem Rundbogenfenster sowie einem Zifferblatt ergänzt. Die Freitreppe führt zum fein profilierten Eingangsportal in der Mittelachse. Im Sturz finden sich die Jahreszahlen "1834" und "1885". Die zweiflügelige Eingangstüre wird mit überschobenen und eingeschobenen Füllungen dreigeteilt.

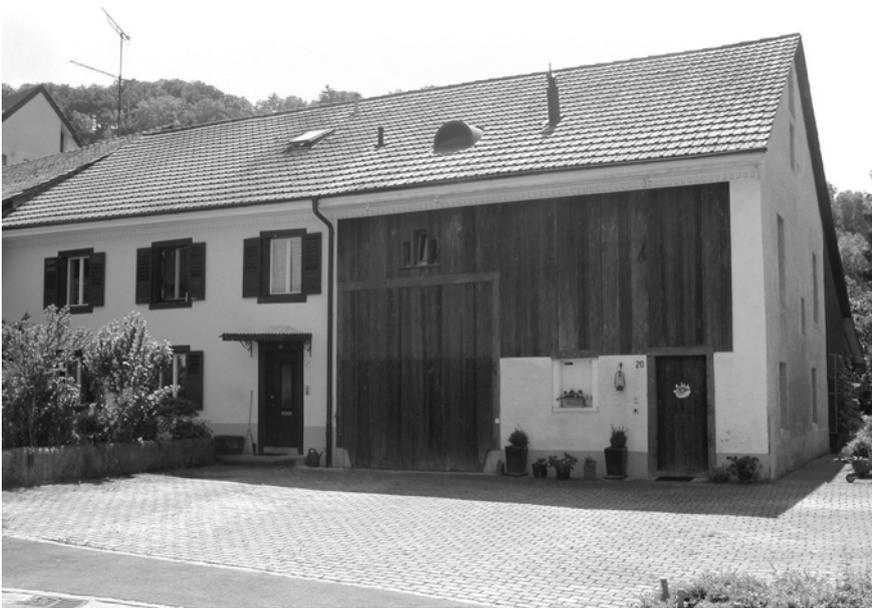
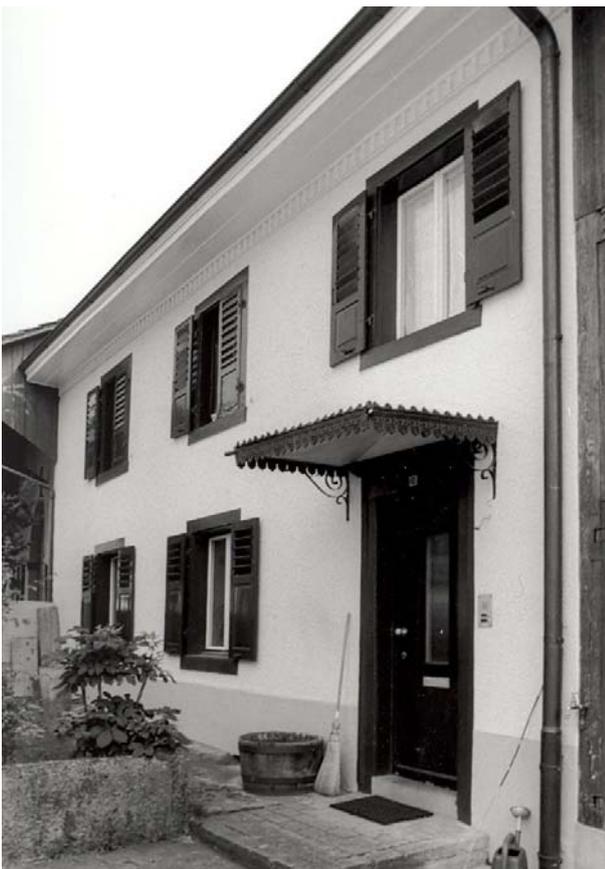
Fassade Nordost

Der Massivbau ist hellverputzt. Dunkelrote Fenstergerüste und dunkelgrüne Klappläden rahmen die hellen Rechteckfenster. Die Fassaden des Wohnteils sind mit neueren Holzfenstern unterteilt. Der Eingang wird mit einem verzierten Vordach geschützt. Die Haustüre mit Glasfüllung ist erneuert worden.

1984 wurde die Scheune zu einem Wohnhaus umgebaut. Das rechteckige Tenntor mit einer vertikalen Brettverschalung ist erneuert worden. Über dem Tenntor befindet sich ein Drillingsfenster. Über der rechteckigen Stalltüre ist die Wand mit Brettern verschalt. Auf der Giebelseite Nordwest sind unterschiedlich grosse Rechteckfenster eingepasst worden. Auf der Gartenseite Südwest ist das Haus erweitert und mit einem gedeckten Sitzplatz ergänzt worden.
