Erstellt im Auftrag der Kantonalen Denkmalpflege durch Claudio Affolter, Juli 2008

## Einleitung

Delsbergstrasse 16-22

Arbeitersiedlung Schappe, 1864

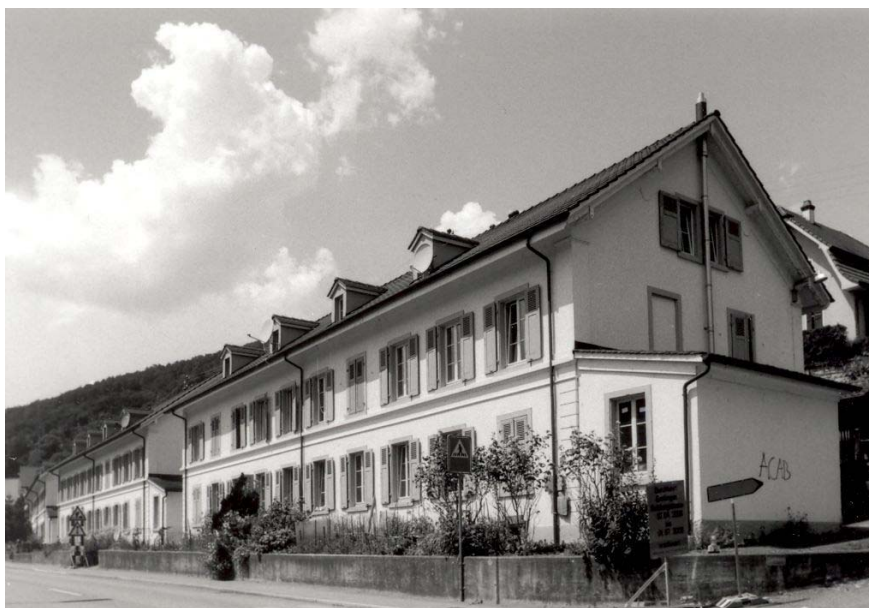
1864 wurden drei gleiche Wohnhäuser nebeneinander an der Delsbergstrasse errichtet. Die zweigeschossigen Sechsfamilienhäuser mit ausgebauten Satteldächern reihen sich längs der Delsbergstrasse auf. Die Zeilen sind mit Eckquadern eingefasst. Ein durchlaufendes Gesimse trennt die beiden Geschosse. Die Sparrenenden sind verziert. Auf der Ostseite schliessen eingeschossige Waschküchen mit Pultdächern an. In der Mitte der Zeile befinden sich zwei zweiachsige Wohnungen, deren Zimmer sich auf drei Etagen verteilen. Je zwei Etagenwohnungen befinden sich in den beiden dreiachsigen Wohntrakten. Vier Erschliessungen befinden sich auf der Nordseite. Fenster und Türen sind erneuert worden. Eine schmale Gasse erschliesst die einzelnen Wohnungen zwischen der Nordfassade und den parallel geführten gemauerten Waschküchen und Holzschöpfen. Im Innern sind dunkelrote Plättliböden, Tannenriemenböden und Holztreppe erhalten.

Fassaden Süd

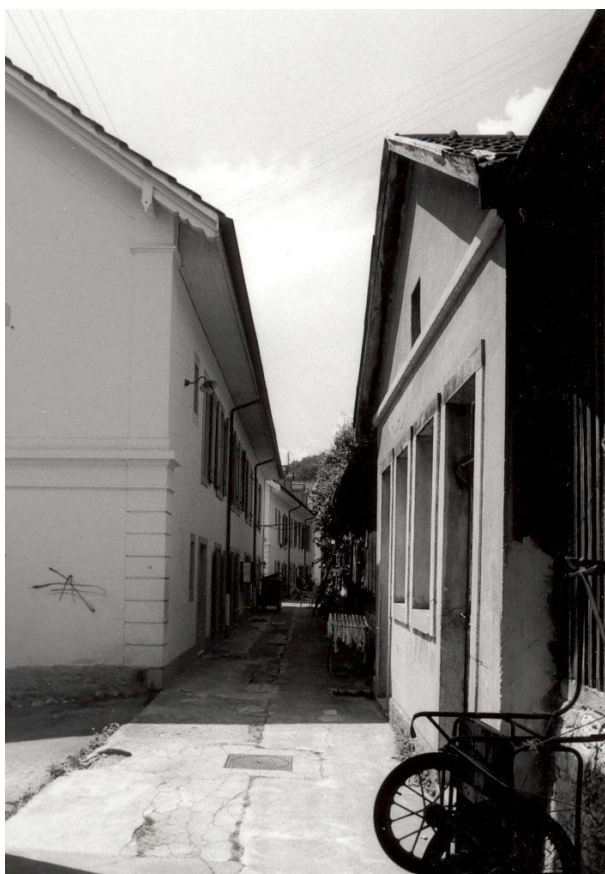
Die vier Arbeiterhäuser der Spinnerei Schappe mit insgesamt 25 Wohnungen reihen sich an der Delsbergstrasse 16-22 auf. Sie sind die ältesten, noch erhaltenen Arbeiterhäuser im Kanton Baselland. Klappläden, Gewändeprofile, rustizierte Eckpilaster, durchlaufende Gesimse und Zierbalken sind noch klar der örtlichen Tradition verpflichtet, während sich im repetitiven Fassadenbild bereits die Industrialisierung des Bauwesens manifestiert. Fenster und Türen sind erneuert worden. Im Innern sind Holzböden und -treppen erhalten. Die rückseitigen Nebenbauten (mit Dach- und Fensterschäden) müssen dringend saniert werden. Wichtig sind die Nutzgärten am Nordhang. Der Belag der rückseitigen Gasse ist teilweise beschädigt.

Ansicht Hinterhof

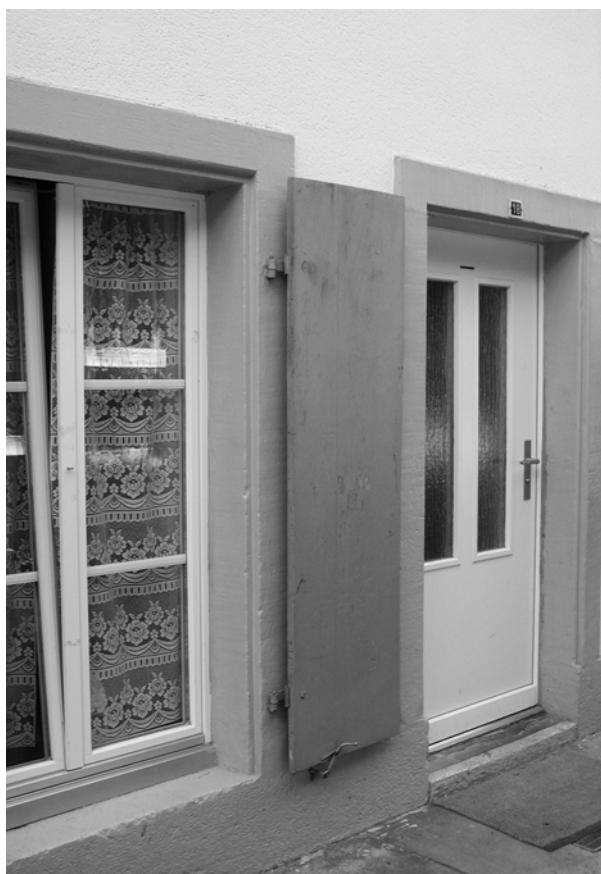
Eingang Nord

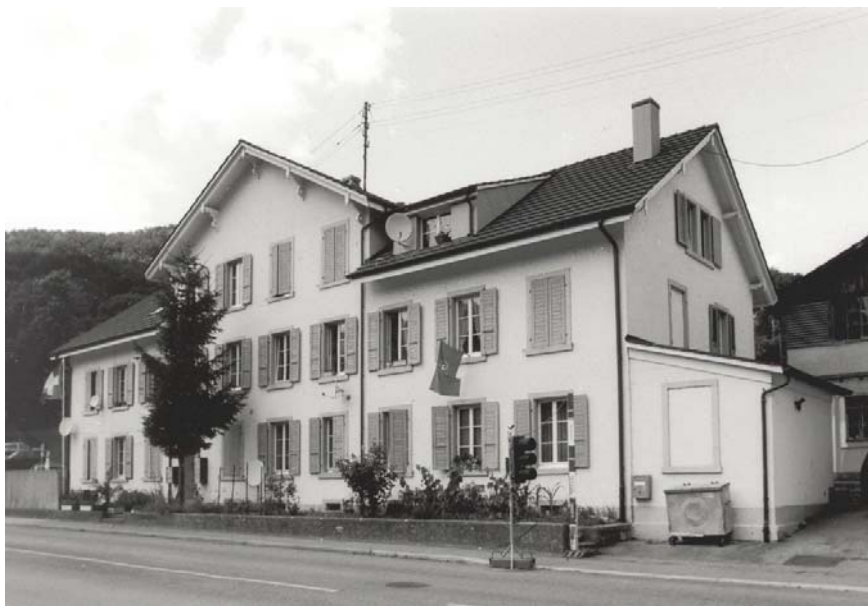
Das sogenannte "Mädchenheim" (Delsbergstrasse 22) stammt etwa von 1870 und unterscheidet sich von den östlich anschliessenden Arbeiterhäusern. Das neunachsige Siebenfamilienhaus wird mit einem grossen Quergiebel akzentuiert. Mittelbau und Westflügel werden auf der Strassenseite, der Ostflügel wird auf der Rückseite erschlossen. Nachträglich wurde das Dachgeschoss mit einer zusätzlichen Wohnung ausgebaut. Haustüre und zwei Fenster auf der Nordseite sind original erhalten.

Fassade Süd, Nr. 22

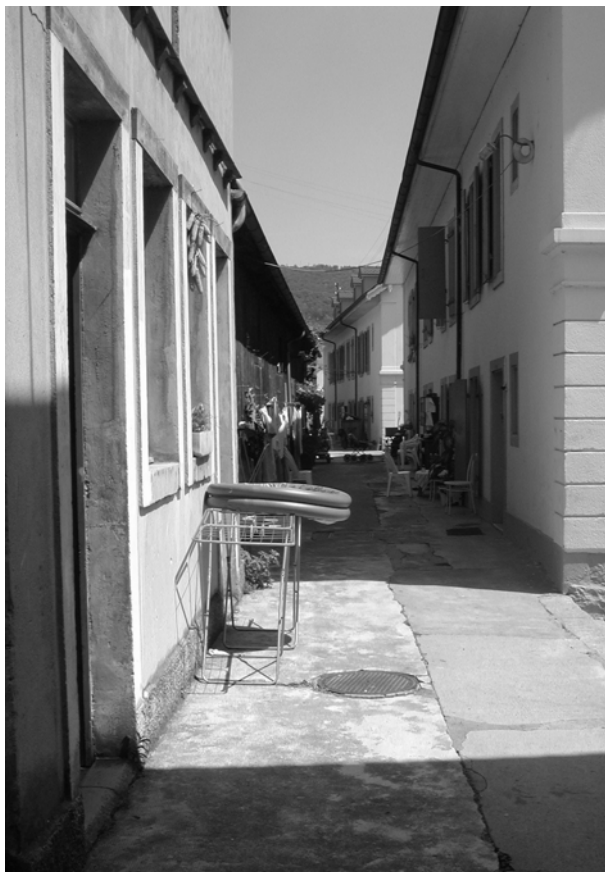
Ansicht Hinterhof

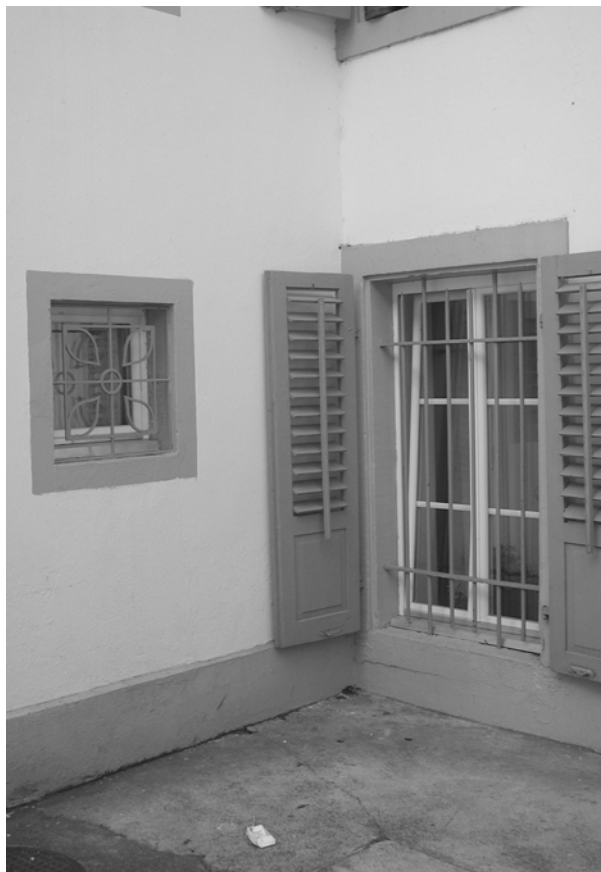
Fenster Nord, Nr. 22

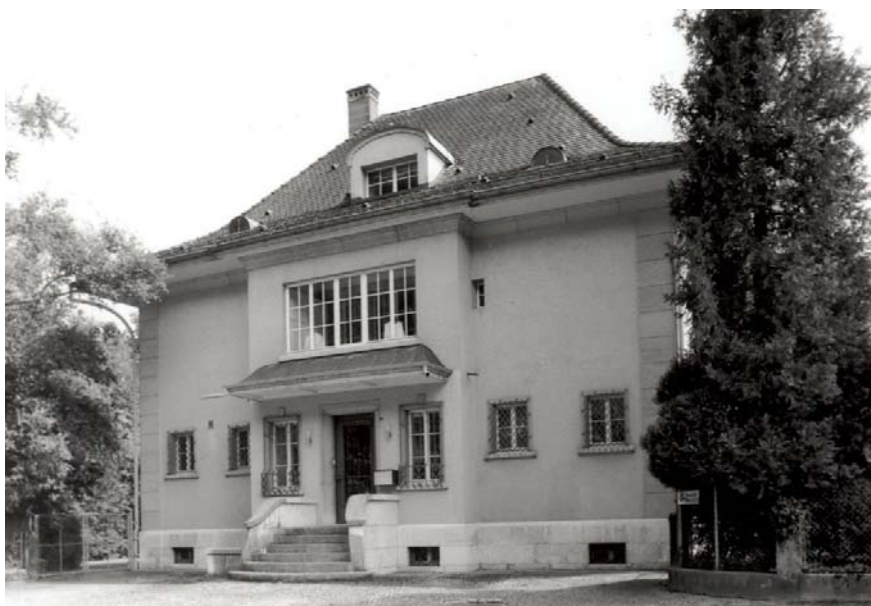
Der Haupteingang liegt in der Mittelachse der Northwestseite. Eine einläufige Treppe mit gerundeten Stufen und geschwungenen Treppenwangen führen zum erhöhten Eingang im Mittelrisalit. Die Holztüre mit Glasfüllung und Ziergitter wird mit einem fein profilierten Portal gerahmt. Ein abgewalmtes Vordach schützt den Eingangsbereich. Die Fenster im Erdgeschoss sind vergittert.

Fassade Nord

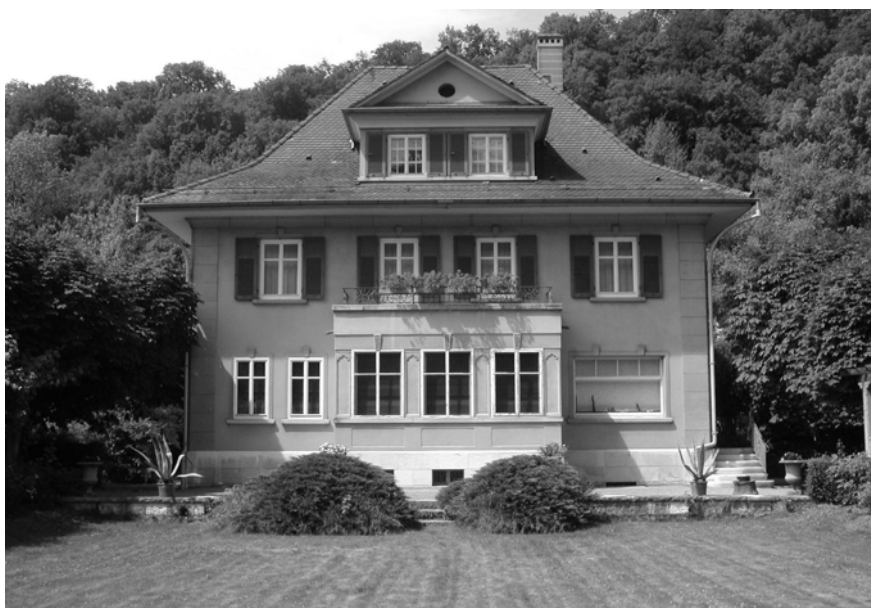
Die zweigeschossige Direktorenvilla mit hohem Walmdach ist auf beiden Seiten symmetrisch gegliedert. Die Mitte der Gartenseite Südost wird durch einen breiten Erker und eine Lukarne mit Dreiecksgiebel betont. Rechteckfenster (im Obergeschoss mit Klappläden) reihen sich in den beiden Hauptgeschossen auf. Die Kanten des Hauses und des Erkers sind mit fein profilierten Lisenen gefasst. Über dem Erker befindet sich ein Balkon mit Ziergitter. Der hellgrau verputzte Massivbau über einem Natursteinsockel wird mit hell gestrichenen Fensterrahmen und braunen Klappläden im Obergeschoss ergänzt.

Fassade Süd

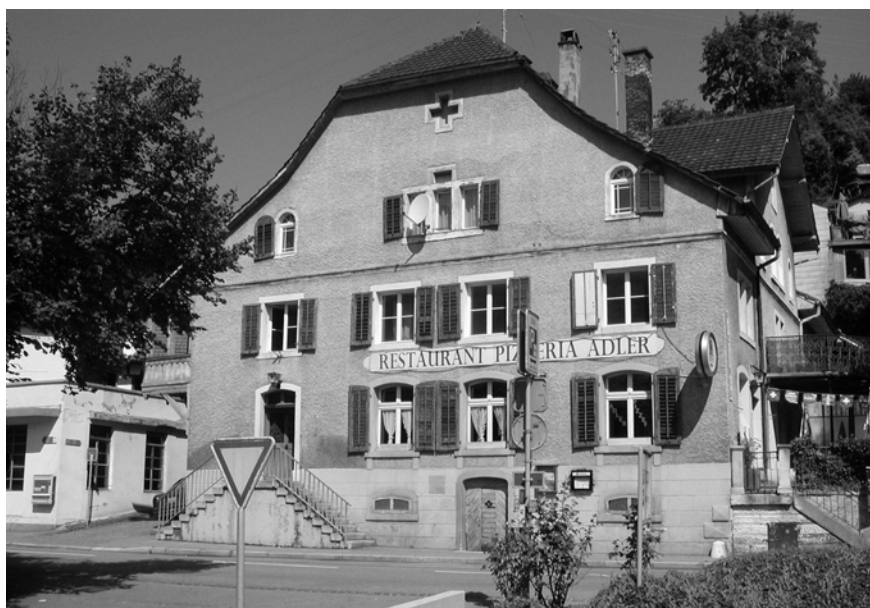
Ein rustizierter Sockel ergänzt den grau verputzten Bau mit dunkelgrünen Klappläden. Die vierachsige Strassenfassade Südost wird mit unterschiedlich geformten Fenstern auf den drei Etagen gegliedert. Die stichbogigen Fenster im Erdgeschoss werden mit Konsolgesimsen ausgezeichnet. Einfachere Rechteckfenster befinden sich im ersten Obergeschoss. Kleinere Rundbogenfenster und ein Drillingsfenster belichten das Dachgeschoss. Eine zweiläufige Treppe erschliesst den erhöhten Eingang mit Stichbogenportal. Die Haustüre ist mit überschobenen und gläsernen Füllungen mit Ziergittern unterteilt. Im Sockel befindet sich eine korbboigee Kellertüre.

Fassade Südost

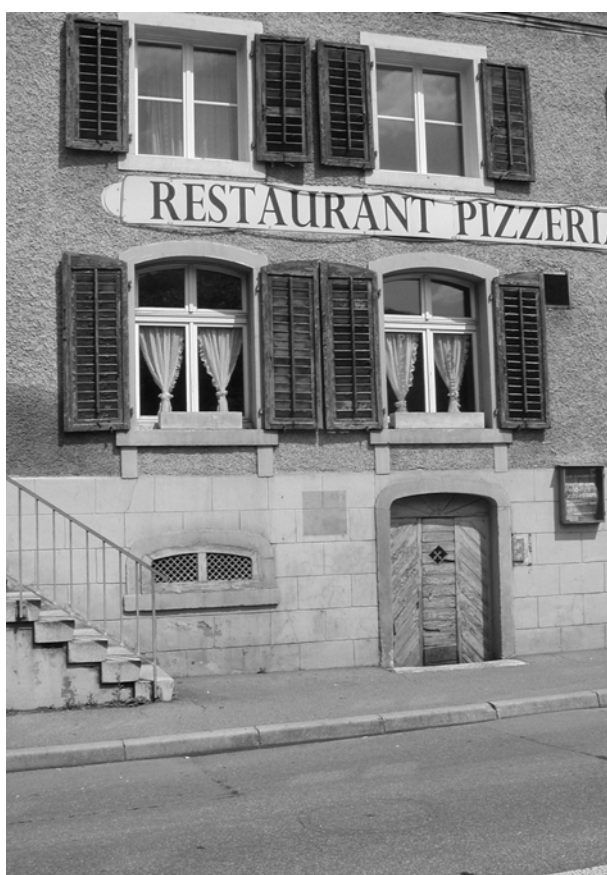
Detail Südost

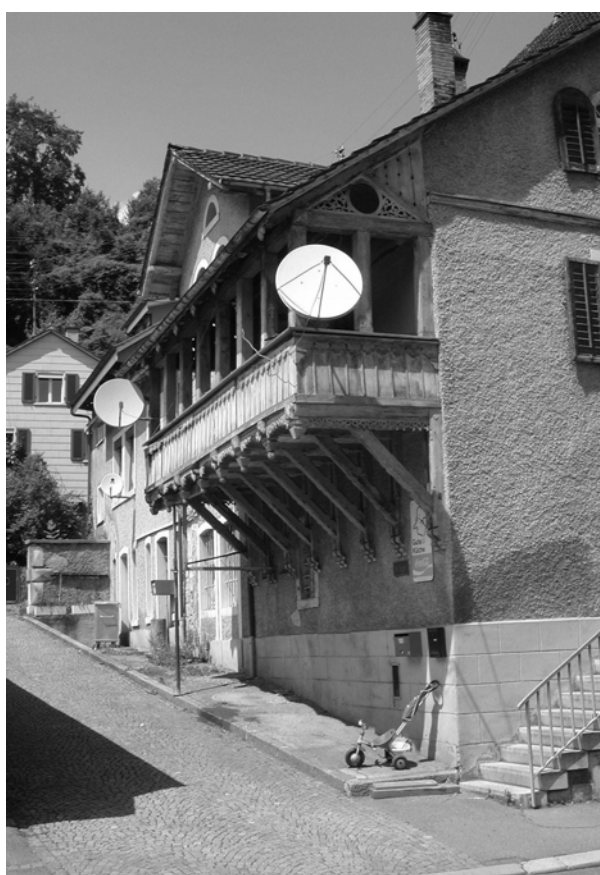
Auf der Nordostseite wird der Ausgang zum Aussensitzplatz mit einem weit vorkragenden Balkon geschützt. Bemerkenswert ist das schmuckvolle Balkongeländer. Eine einläufige Treppe führt zum Kiesplatz, der mit hochstämmigen Bäumen beschattet wird. Fenster und Türen sind erneuert. Auf der Rückseite Südwest befindet sich eine schmuckvolle Holzlaube unter dem verlängerten Dach. Acht Bügen stützen den Laubenboden, der mit einem Zierfries eingefasst ist. Auf der Rückseite sind zwei schmuckvolle Türen aus dem späten 19. Jahrhundert erhalten. Boden und Decke der Wirtsstube sind renoviert worden.

Fassade West

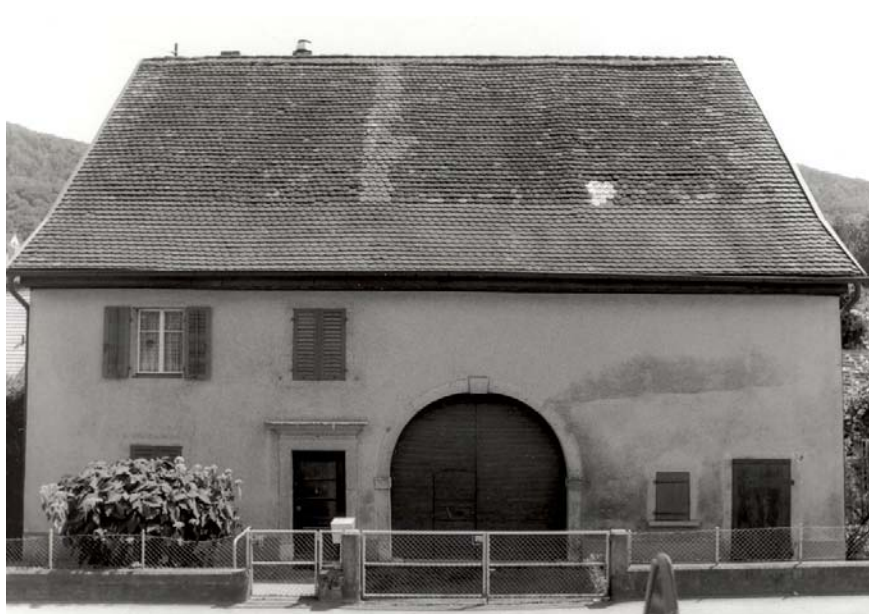
Die zweiachsige Fassade auf der Nordwestseite wird mit hochrechteckigen Fenstern und Klappläden regelmässig gegliedert. Steingewände und ein Sturzgesimse rahmen die erneuerte Haustüre mit überschobenen und gläsernen Füllungen. Die beiden Fensterachsen auf der Nordostseite liegen weit auseinander. Auf der Südostseite folgt eine doppelstöckige, vierachsige Holzlaube unter verlängertem Dach. Gut erhalten sind die stichbogigen, feingesprosssten Fenster im Hauptgeschoss.

Fassade Nord

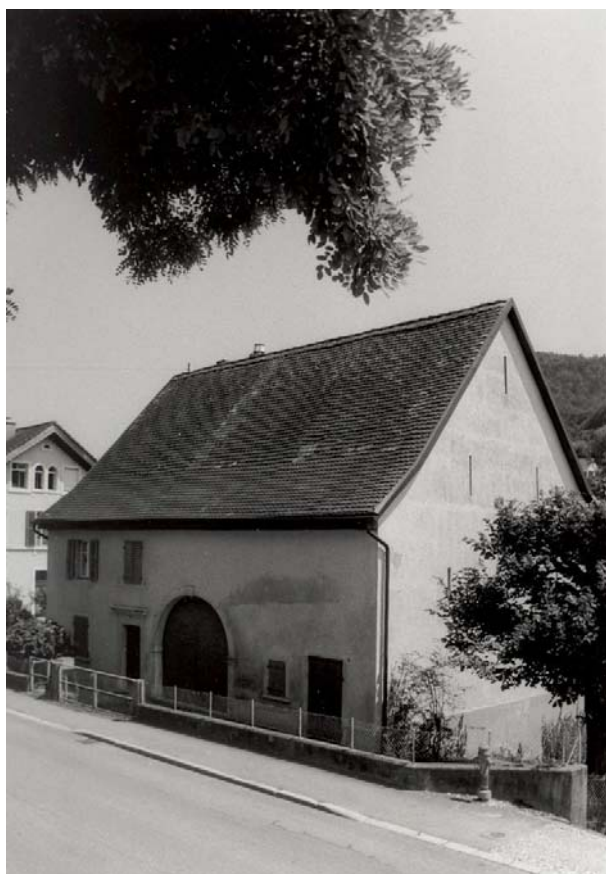
Ansicht Nordwest

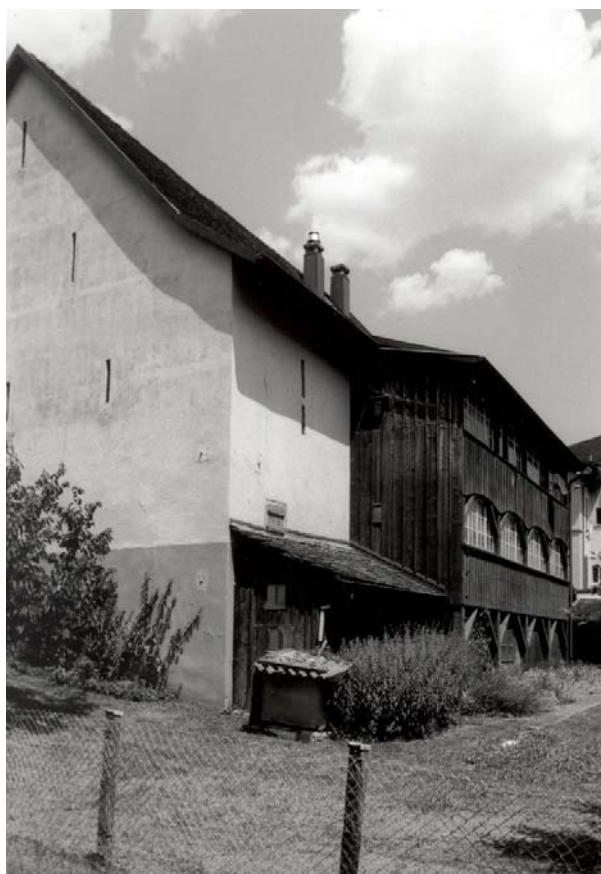
Auf der Westseite des Wohnhauses schliesst das Ökonomiegebäude an, das mit einem rundbogigen Tenntor und einer rechteckigen Stalltüre unterteilt ist. Der Steinbogen ist mit zwei Kämpfern und einem Scheitelstein gegliedert. Das zweiteilige Tenntor wird mit einem Mannstörli ergänzt. Das Tor mit horizontaler Bretterverschalung ist erneuert worden. Die Stalltüre mit vertikaler Verschalung und sichtbaren Scharnieren ist aussen angeschlagen. Die übrigen zwei Seiten sind mit schmalen Lüftungsschlitzen nur spärlich geöffnet. Auf der Südseite befindet ein Nutzgarten.

Ansicht Südwest

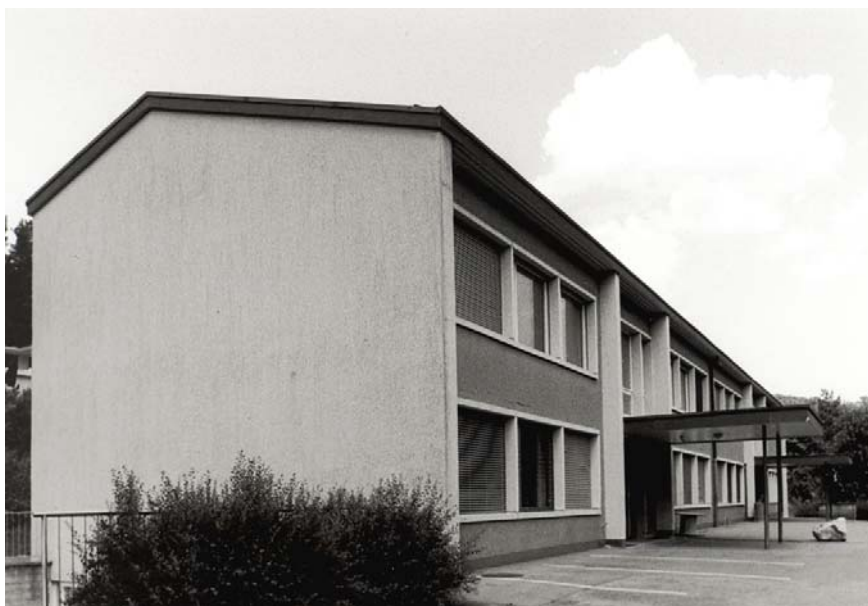
Zwei leicht gestaffelte Baukörper mit flachen Satteldächern liegen längs dem nach Süden abfallenden Hang. Im Westen befindet sich das Schulhaus (Nr. 2) und im Osten die Turnhalle (Nr. 4). Die beiden Eingänge zu den Klassenzimmern liegen auf der Südostseite. Die Eingänge (ursprünglich Holzrahmen) sind mit dunklen Stahlrahmen und Glasfüllungen erneuert worden. Die weit vorkragenden Vordächer ruhen auf filigranen Stützen. Beidseits der beiden Eingänge liegen je zwei Klassenzimmer. Das sind acht Schulzimmer auf den zwei Hauptgeschossen, die sich nach Südosten orientieren. In den Zwischengeschossen auf der Rückseite befinden sich die Toiletten. Charakteristisch sind die fein unterteilten Bandfenster sowie die hellbeige und altrosa Farbgebung. Der Musikraum im Dachgeschoss ist auf der Stirnseite Nordost grosszügig verglast. Im Innern sind die Mosaikböden und die alten Schulzimmertüren erhalten.

Auf der Südostseite des Osttraktes zeichnet ein feinmaschiges Betongitter die eigentliche Turnhalle aus. Die Sporthalle mit Bühne und quadratischen Fenstern auf der Rückseite ist noch im ursprünglichen Zustand erhalten. Unschön ist der rückseitige Anbau mit Pultdach. Auf der Südostseite befindet sich ein Sportplatz.

Fassade Südost

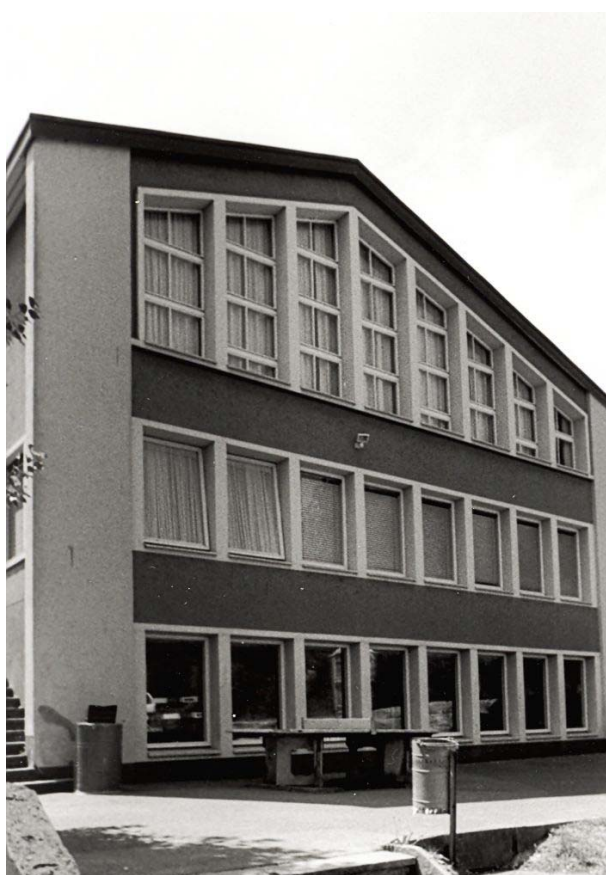
Fassade Nordost
