Erstellt im Auftrag der Kantonalen Denkmalpflege durch Claudio Affolter, November 2007

BIB. Bauinventar BL
Gemeinde Känerkinden

Adresse:	Parzelle:
Hauptstrasse 35	44
Objekttyp:	Objektname:
Verwaltungsbau	Altes Gemeindehaus
Baujahr:	Art der Datierung:
1874	Urkunde
Architekt:	Bauherrschaft:
	Einwohnergemeinde
Datum der Aufnahme:	Inventarisor:
20.11.2007	Claudio Affolter
Bewertung:	Inventarnummer:
kommunal zu schützen	2850001

Adresse:	Parzelle:
Ueligasse 6	28
Objekttyp:	Objektname:
Bauernhaus	
Baujahr:	Art der Datierung:
1820	Urkunde
Architekt:	Bauherrschaft:
	Bollier Hans
Datum der Aufnahme:	Inventarisator:
20.11.2007	Claudio Affolter
Bewertung:	Inventarnummer:
kommunal zu schützen	2850002

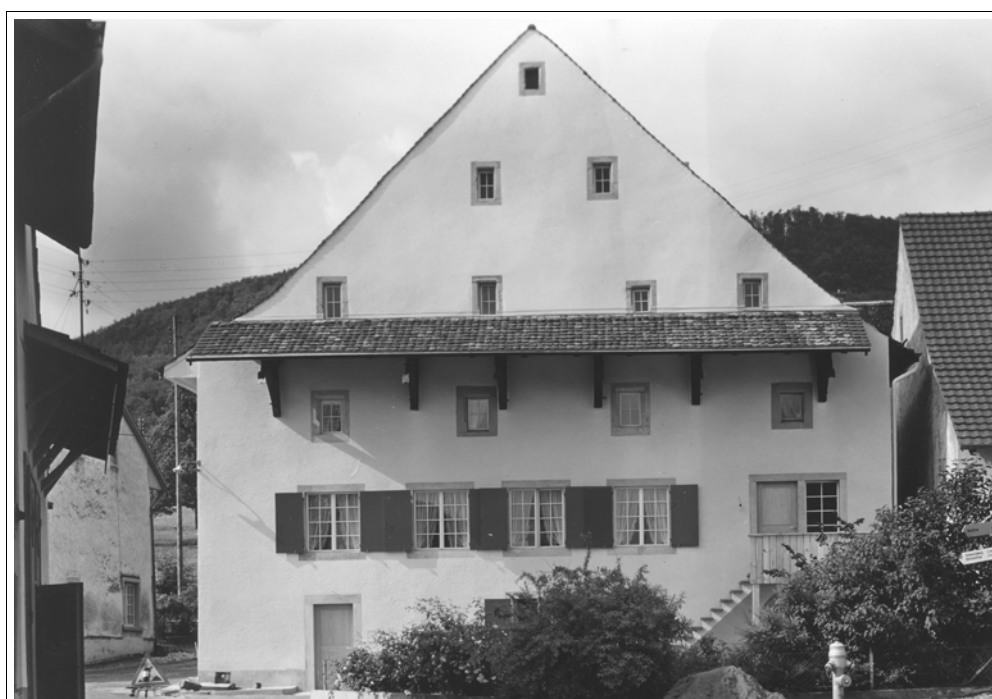
Untervogtshaus, Haus Tschan, Ansicht von 1966

Das stattliche, ehemalige Untervogtshaus (Haus Tschan) an der **Ueligasse 2** ist kantonal geschützt. Das grosse, dreigeschossige Haus zeichnet sich durch seinen markanten, breiten Südgiebel aus. Im Unterschied zum Erdgeschoss und zu den übrigen Geschossen zeigt das erste Obergeschoss eine Reihe von grossen, beinahe quadratischen Fenstern. Eine Holztreppe führt über ein Podest zum Eingang des Obergeschosses. Darunter befindet sich die rundbogige Kellertür mit dem Baudatum 1632. Ein besonderes Merkmal der Fassade ist das über die ganze Fassade gezogene Klebedach. Sechs Büge tragen das Dach, dessen vortretende Balken in geschnitzten Sternen enden. Kleinere Rechteckfenster unter und über dem Vordach öffnen die Mauerfläche nur wenig.

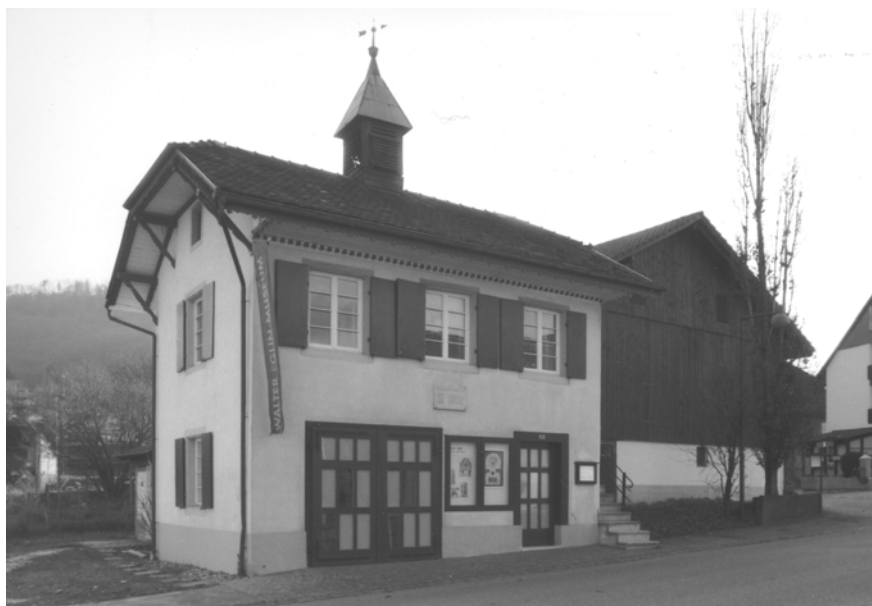
Das alte Gemeindehaus liegt im Dorfzentrum und direkt an der Hauptstrasse. Das zweigeschossige Haus mit flachem Krüppelwalmdach (Biberschwanzziegel) wird mit einem Dachreiter ergänzt. Der rechteckige Eingang und das zweiflügelige Tor auf der Nordseite erinnern an die ursprüngliche Funktion eines Feuerwehrmagazins. Die Dachuntersicht wird mit einem Zahnfries geschmückt. Die Rechteckfenster und Türen sind erneuert worden. Die Inschrift "Walter Eglin 1895-1966, Grafiker und Mosaikkünstler, Bürger von Känerkinden." erinnert an die heutige Funktion des Hauses (= Ortsmuseum).

Fassade Nordost

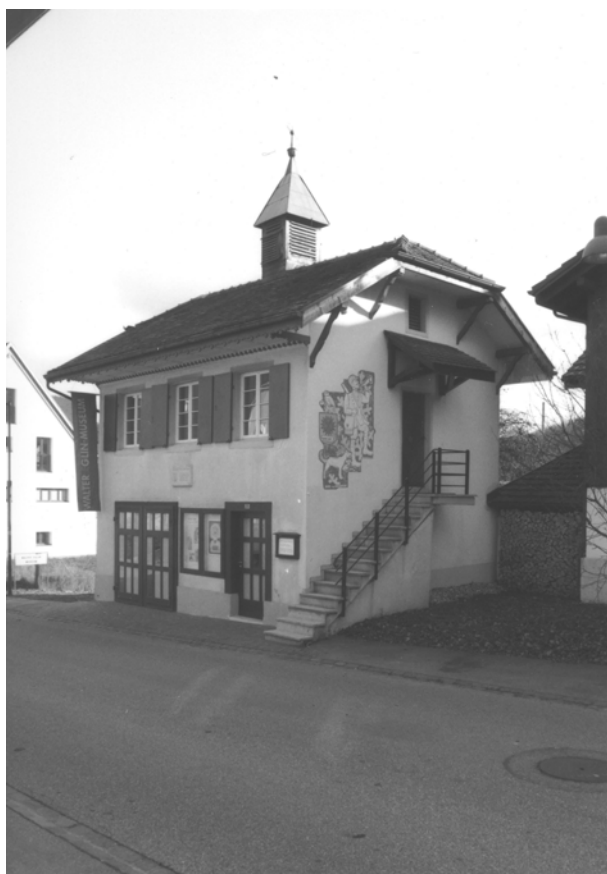
Eine einläufige Treppe führt auf der Westseite zum erhöhten und erneuerten Eingang. Der Saal wird mit drei Fenstern auf der Nord-, zwei Fenstern auf der Süd- und einem Fenster auf der Ostseite belichtet.

Ansicht Nordwest

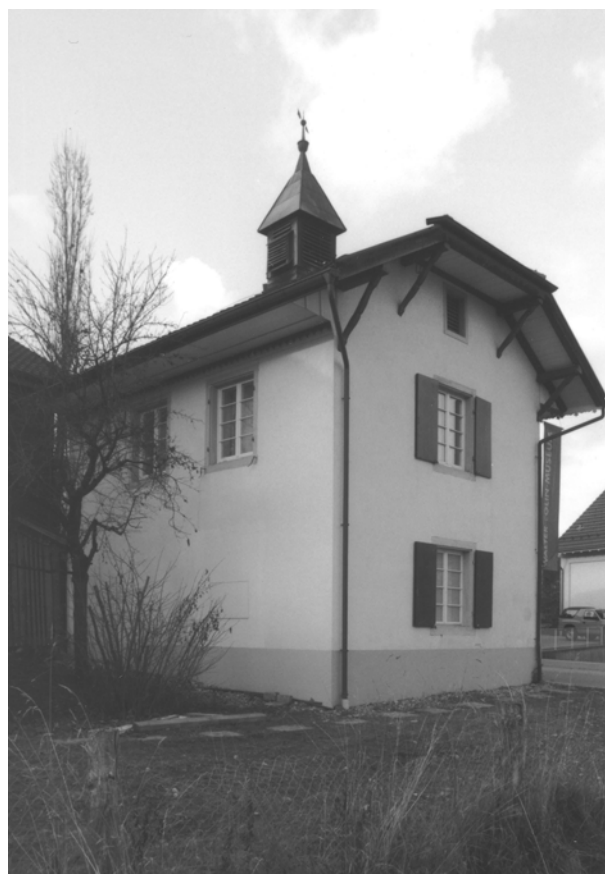
Ansicht Südost

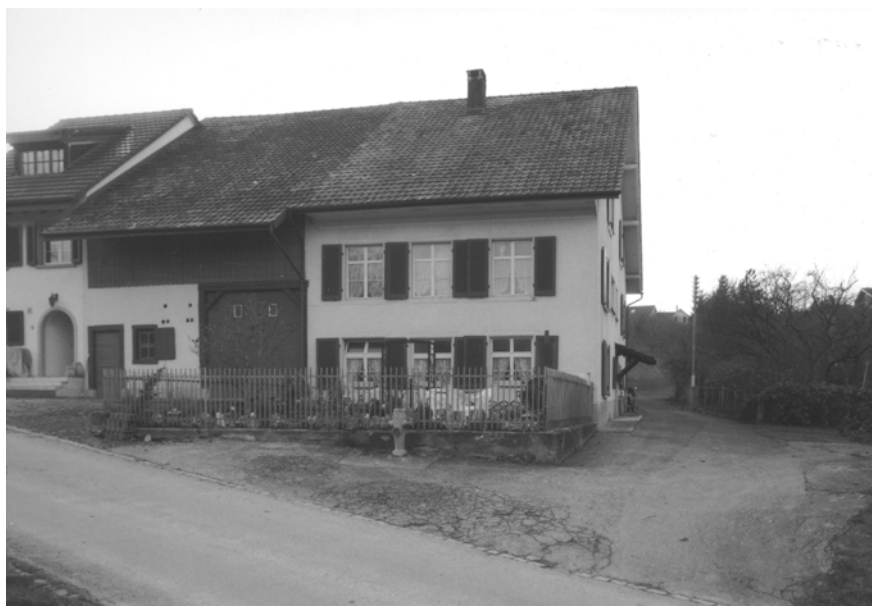
Das Wohnhaus ist auf der Ostseite mit grossen Rechteckfenstern und Klappläden streng dreiachsig gegliedert. Die verschalte Dachuntersicht wird mit einem Zahnfries ausgezeichnet. Auf der Giebelseite Nord wurden um 1950 ein separater Hauseingang sowie zusätzliche Fenster darüber eingebaut. Die Haustüre ist mit überschobenen und gläsernen Füllungen unterteilt. Um 1950 wurde das Dach begradigt und neu eingedeckt. Auf der Rückseite sind die drei Fenster im Obergeschoss sichtbar. Die Garagen- und Waschküchenanbauten stammen von 1944.

Auf der Südseite schliesst eine zweiteilige Scheune an. Eine Stalltüre mit geradem Sturz, ein Stallfenster mit Klappläden sowie ein rechteckiges, zweiteiliges Tenntor reihen sich auf der Ostseite auf. Darüber befindet sich eine perforierte Holzschalung. Die Scheunentore sind mit Brettern horizontal verschalt. Auf der Rückseite ergänzt ein Querbau mit einer Hocheinfahrt die Scheune.

Fassade Ost

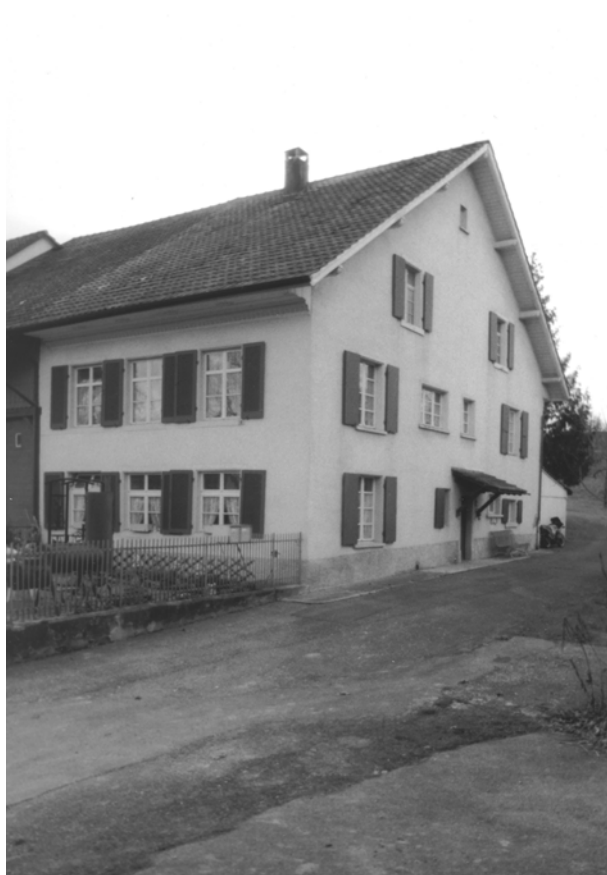
Ansicht Nordost

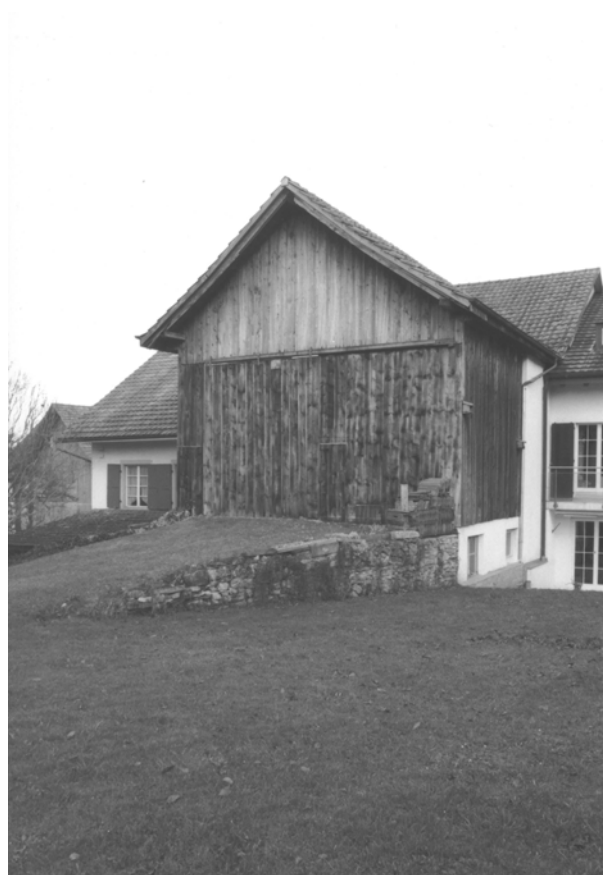
Anbau West
