Erstellt im Auftrag der Kantonalen Denkmalpflege durch Claudio Affolter, Oktober 2006

**kommunal zu schützen**

### **Empfehlungen für Kanton und Gemeinden**

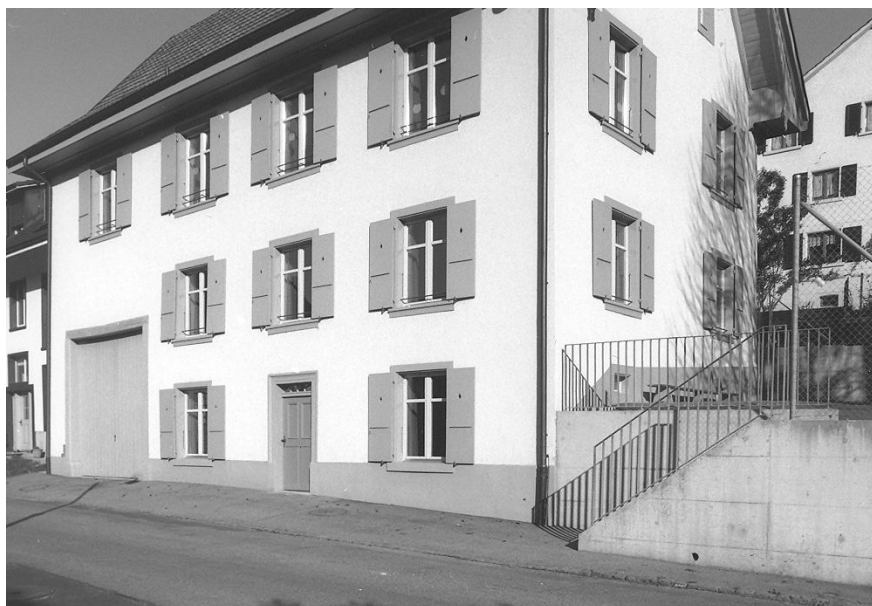
Ansicht Südwest

Das dreigeschossige, traufständige Schulhaus zeichnet sich mit einem Satteldach und einem relativ hohen, schlanken Dachreiter aus. Die Strassenfassade West zeigt noch die verschiedenen Nutzungen. Im Erdgeschoss befindet sich links das ehemalige Scheunentor, daneben war der ehemalige Stall und das niedere Tor des Spritzenhauses. Im ersten Obergeschoss befand sich die Lehrerwohnung, im zweiten Obergeschoss die eigentliche Schulstube.

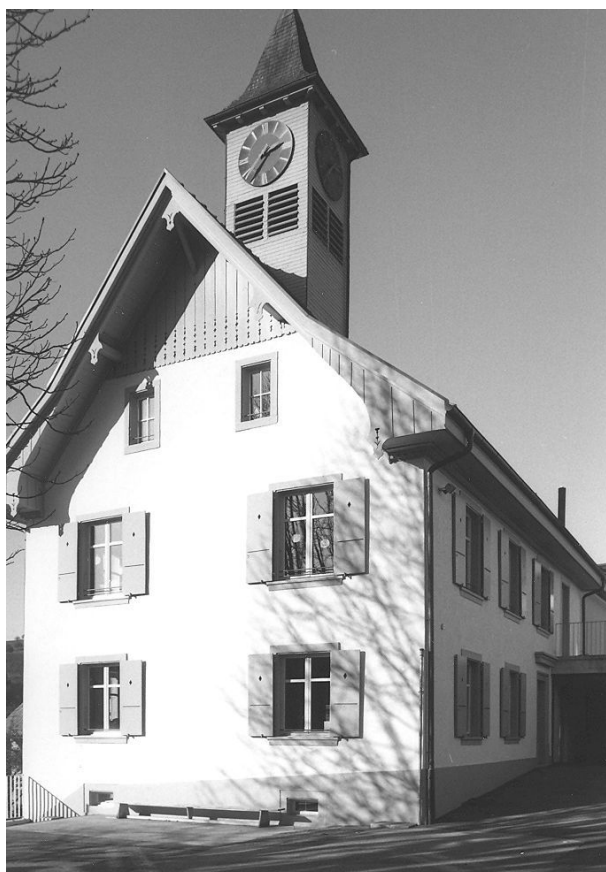
Ansicht Südost

Die Strassenfassade West ist mit einem Tenntor und drei Fensterachsen regelmässig gegliedert. Sehr schön ist der Eingang mit profiliertem Gewände. Das Türblatt ist mit über- und eingeschobenen Füllungen regelmässig unterteilt. Die Rechteckfenster sind erneuert worden. Links davon befindet sich das Tenntor mit geradem Sturz. Über dem Tenntor befindet sich ein weiteres Rechteckfenster im zweiten Obergeschoss. Auf der Giebelseite Nord schliesst das Bauernhaus Nr. 6 an. Da der Pausenplatz auf der Süd- und Ostseite um ein Geschoss erhöht ist, sind diese Fassaden nur zweigeschossig. Die Giebelseite Süd ist zweiachsig gegliedert. Der Giebel ist teilweise holzverschalt. Die Traufseite Ost ist ebenfalls dreiachsig. Ein neuerer, flachgedeckter Annexbau (von 2000) ergänzt die Rückseite.

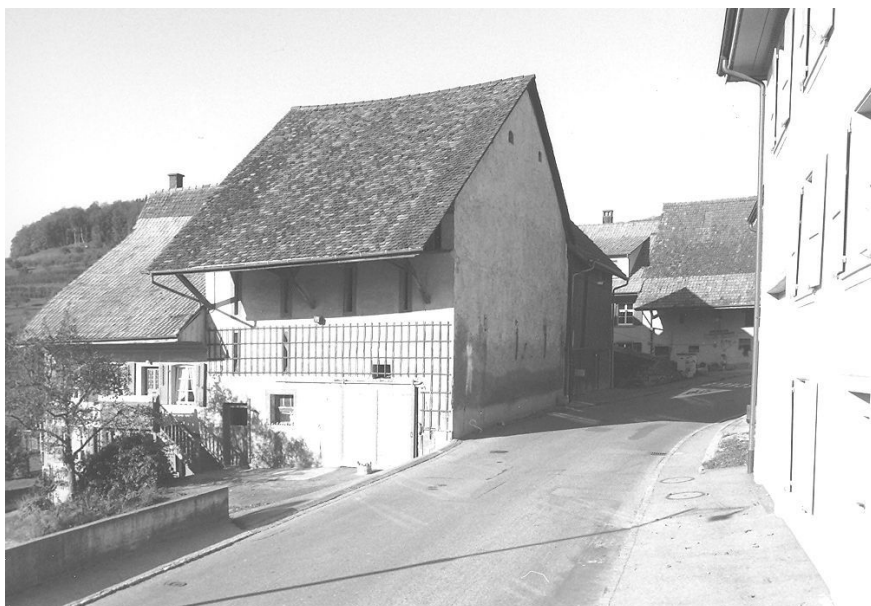
Ansicht Südost

Quer zum Westhang steht das schön gestaffelte Bauernhaus mit Satteldach und Würge. Das hohe, dreigeschossige Ökonomiegebäude ist hart an die Strasse gerückt. Auf der Westseite schliesst das zweigeschossige Wohnhaus an.

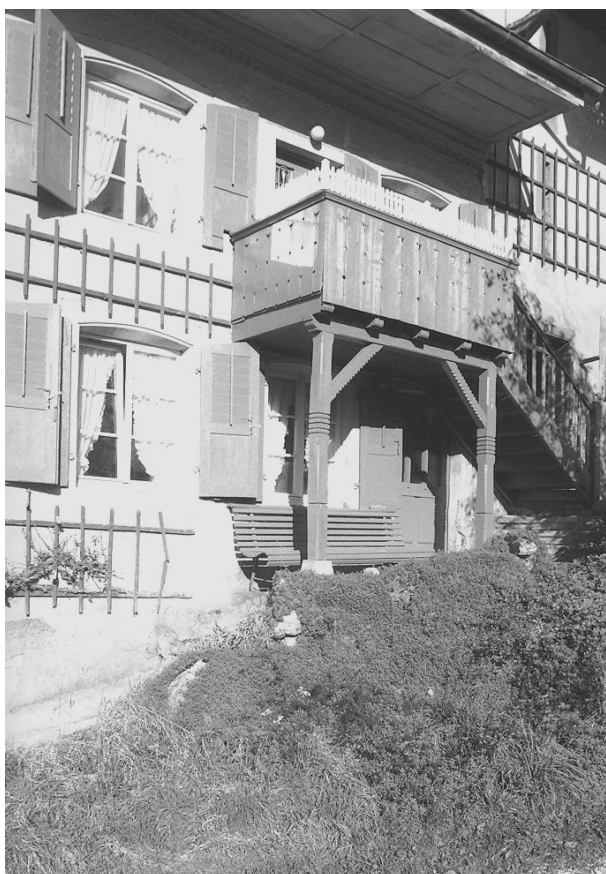
Fassade Süd

Das vierachsige Wohnhaus wird mit Stichbogenfenstern und Klappläden auf der Südseite regelmässig gegliedert. Um 1900 wurde ein Fenster im Obergeschoss aufgehoben und zu einem zusätzlichen Eingang umgebaut. In das Obergeschoss führt eine hölzerne Treppe mit einer kleinen Laube. Darunter befindet sich die Türe mit der Datierung "JKB 1834". Das Türblatt ist mit überschobenen und gläsernen Füllungen erneuert worden. Die kassettierte Dachuntersicht wird mit einem Zahnfries ergänzt. Die Giebelseite West ist mit unterschiedlichen Rechteckfenstern unregelmässig unterteilt und wird mit einer flachgedeckten Garage ergänzt. Eine Rechtecktüre wird mit einem Türgerüst aus Eichenbalken gefasst. Auf der Nordseite schliesst eine stattliche Scheune mit rechteckigem Tenntor an. Während die Südfassade hellbeige verputzt ist und die Klappläden und Treppe braun gestrichen sind, ist die Westfassade hellgrau verputzt.

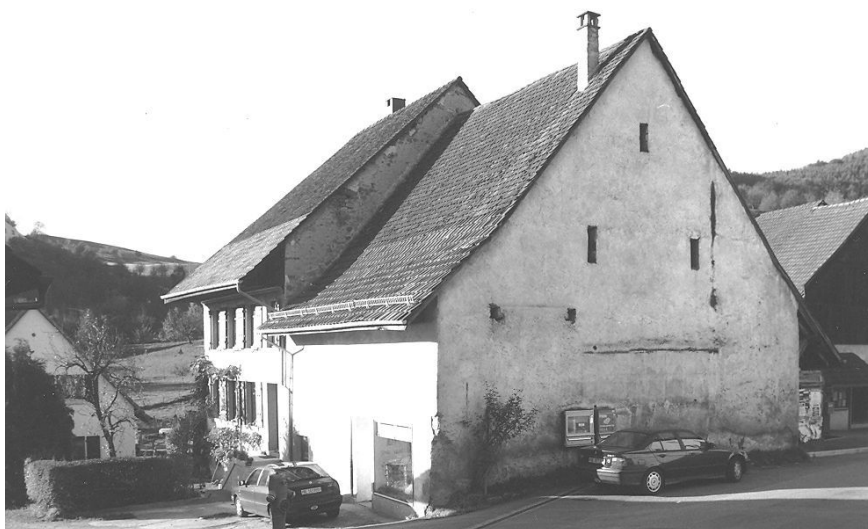
Ansicht Südost

Das zweigeschossige Wohnhaus mit Satteldach steht an einem abfallenden Westhang, giebelständig zur Hauptstrasse. Das teilweise erneuerte Dach ist mit Pfannen-, Biberschwanz- und Doppelfalzziegeln bedeckt. Das zweiteilige Ökonomiegebäude ist hart an die Strasse gerückt. An dessen Westseite schliesst das Wohnhaus an.

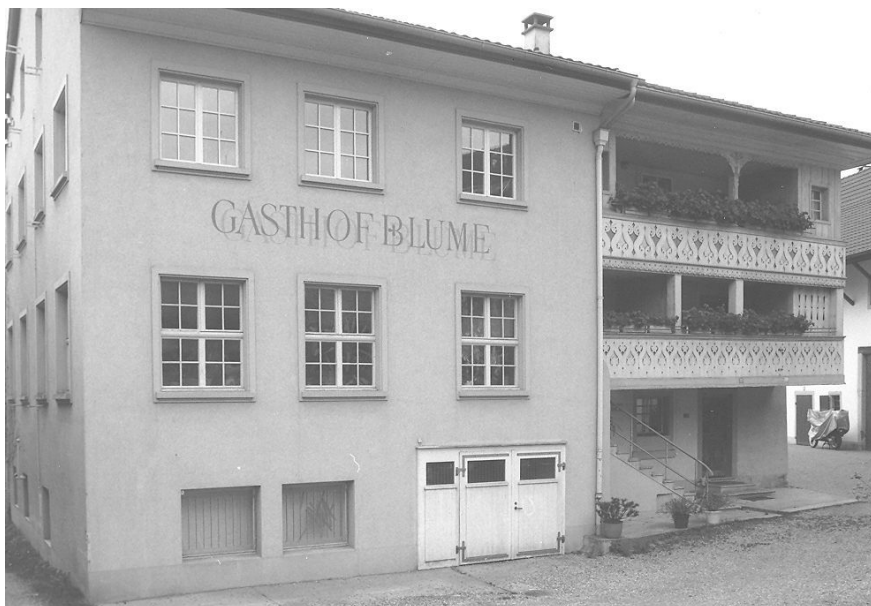
Der Trakt auf der Bachseite wurde vom Basler Architekten Theodor Ott für Rudolf Louis Baumgartner 1928 umfassend umgebaut. Eine damals eingebaute Treppe erschliesst die Obergeschosse. Auf der Fassade Nordost befindet sich eine Garage sowie zwei Kellerfenster. Die Obergeschosse werden mit grossen, feingesprossenen Rechteckfenstern belichtet. Auf der Rückseite steht eine gut erhaltene Remise. Der stimmige Garten wird mit Nuss-, Birn- und Kiwibäumen ergänzt.

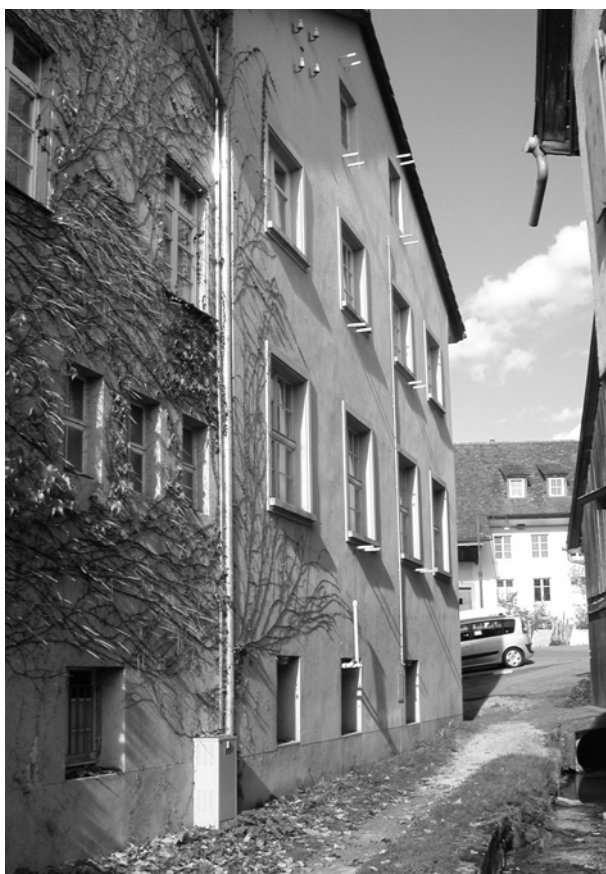
Fassade Südost

Das dreigeschossige Wohnhaus mit flachem Satteldach steht etwas abgesenkt und zurückversetzt von der Hauptstrasse. Der älteste Teil von 1850 liegt auf der Nordwestseite. Die vierachsige Gartenseite Südwest ist mit hochrechteckigen Fenstern und Klappläden regelmässig gegliedert und wird mit einem Hinterausgang mit einläufiger und überdeckter Treppe akzentuiert. Die Stirnseite Nordwest wird mit kleinen Rechteckfenstern in Erd- und erstem Obergeschoss sowie zwei grösseren Rechteckfenstern im zweiten Obergeschoss unterteilt. Auf dieser Seite ist das Dach abgewalmt. Auf der Hauptseite Nordost befindet sich der rechteckige Eingang mit der Datierung "1850". Das breite Türblatt wird mit eingeschobenen, rautenförmigen Füllungen viergeteilt. In den beiden Obergeschossen befinden sich Lauben, deren Brüstungen verziert sind.

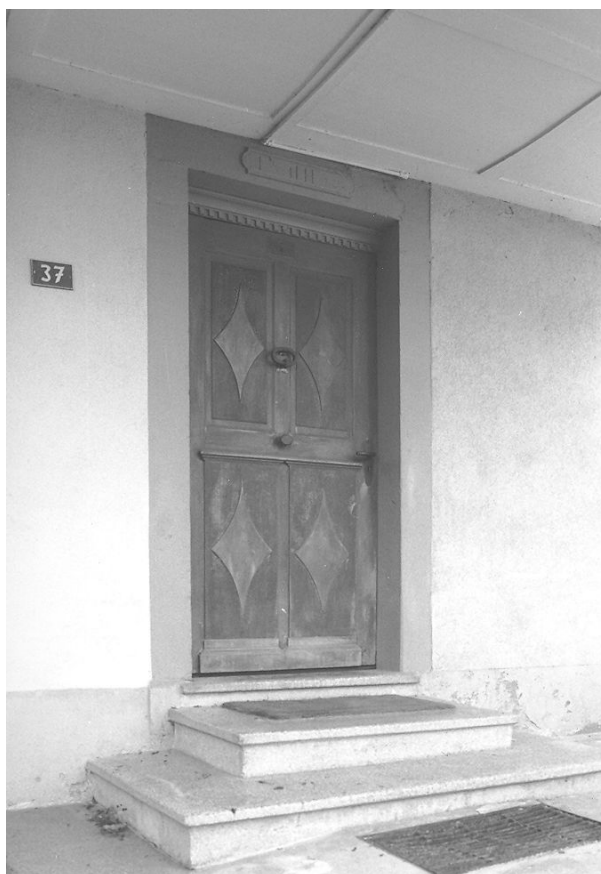
Eingang Nordost

Das Bauernhaus mit anschliessender Mühle stammt von "1850" (Datierung über der Haustüre Nordost). Um 1900 diente das Haus bereits als Wirtschaft und Metzgerei. 1928 wurde die Mühle mit einem Saalbau (von Theodor Ott für Rudolf Louis Baumgartner) umgebaut. Vermutlich gleichzeitig entstand die Remise auf der Südwestseite. Während des Zweiten Weltkriegs bewohnten Internierte das Haus. Nach 1945 erfolgte eine umfassende Renovation. Um 1950 wurde der Hotelbetrieb, 1982 das Restaurant geschlossen. Heute dient es als privates Wohnhaus (Auskunft des Eigentümers).

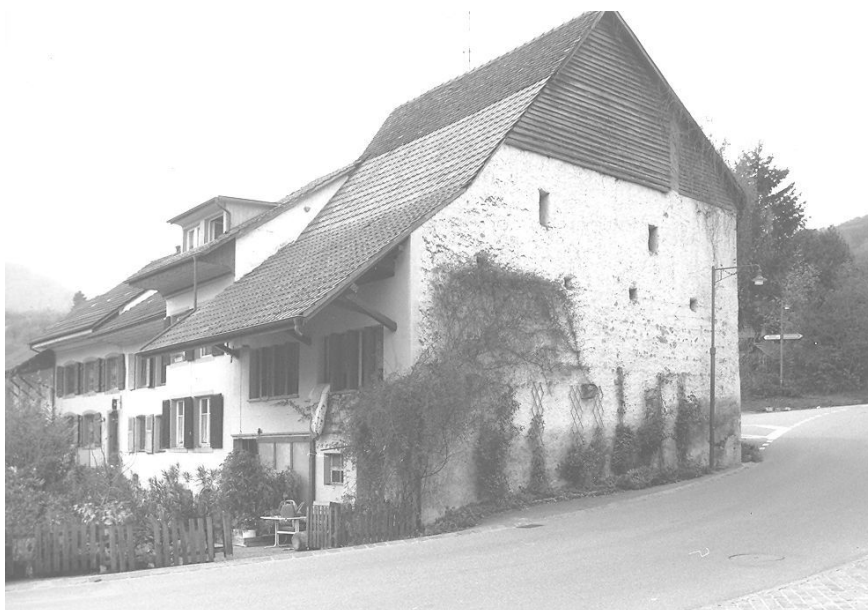
Ansicht Ost

An der Nordostseite schliesst das zweiteilige Ökonomiegebäude an, das mit einem hohen Satteldach überdeckt wird. Unschön ist das ersetzte Tenntor mit einer Schiebetüre. Auf der Rückseite ist das alte Tenntor (Hocheinfahrt mit zweiflügeligen Türen) noch erhalten. Die Giebelseite Nordost wird mit fünf Lüftungsschlitzern geöffnet. Das Giebeldreieck ist mit Brettern verschalt. Auf der Südostseite befindet sich ein etwas verwilderter Garten.

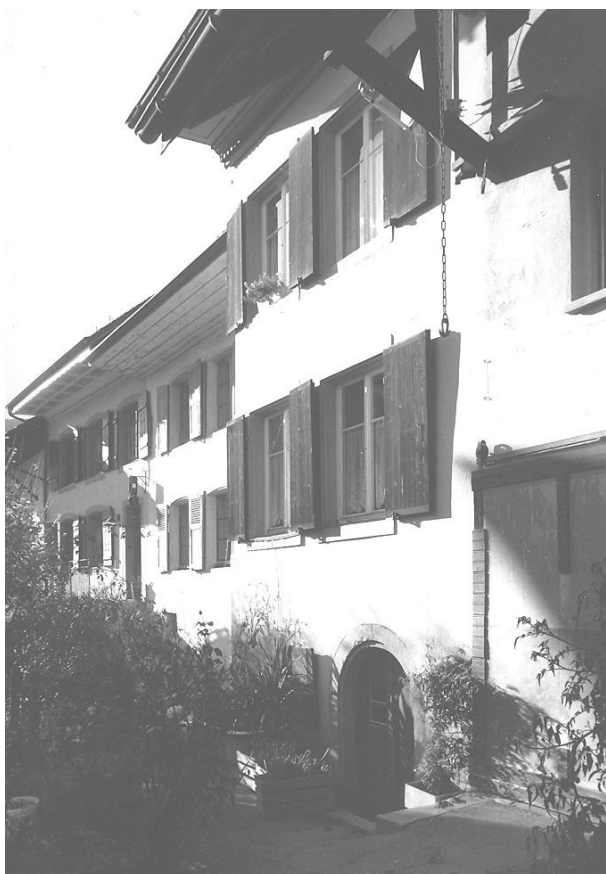
Fassade Südost

Das zweigeschossige Bauernhaus mit hohem Satteldach (Biberschwanz- und Doppelfalzziegel) steht an prominenter Stelle in der Gabelung Haupt- und Wintersingerstrasse. Die Hauptfassade Südost ist mit hochrechteckigen Fenstern und Klappläden zweiachsig gegliedert. Die Dachuntersicht ist verschalt. Im Erdgeschoss ist ein Rundbogenportal erhalten. Die hochrechteckigen Fenster werden mit schlichten Klappläden ergänzt. Auf der Rückseite ist eine Laube mit fein gesprossenen Fenstern erhalten. Die Haustüre ist mit eingeschobenen und gläsernen Füllungen unterteilt. Der Vorhof wird mit einer Stützmauer umfasst.

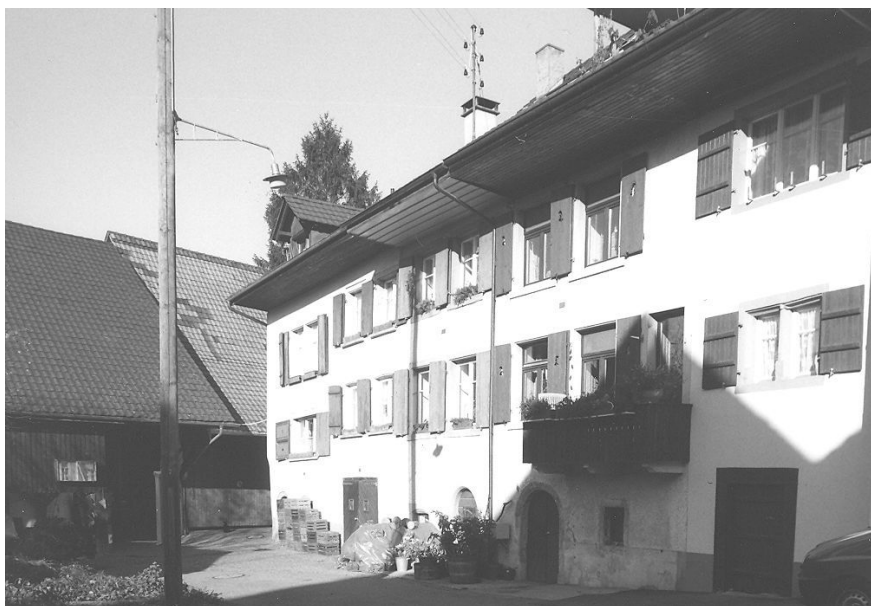
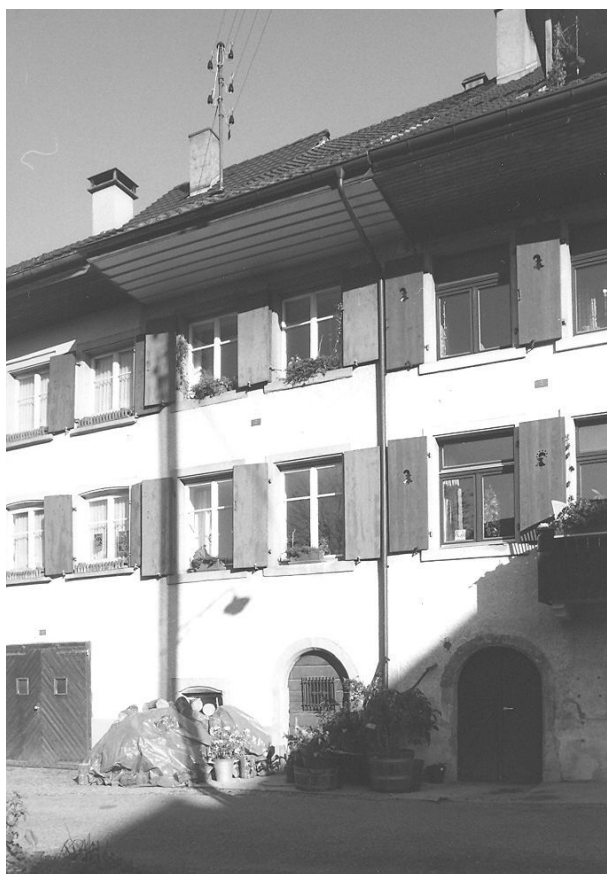
Das schmale, dreigeschossige Wohnhaus mit Satteldach ist in eine vierteilige Zeile eingebunden. Die Dachfläche ist mit Doppelfalzziegeln bedeckt. Die breite Dachuntersicht ist verschalt. Die Fassade West ist streng zweiachsig gegliedert. Im Erdgeschoss befindet sich ein gotisch gefasstes Rundbogenportal. Das Türblatt ist mit Brettern horizontal verschalt. Links davon befindet sich ein Stichbogenfenster mit einzelnen Ziffern einer alten Datierung (.81). Im ersten Obergeschoss sind die Rechteckfenster höher als im zweiten. Schlichte, hellgrün gestrichene Klappläden flankieren die Steingewände. Die hochrechteckigen Fenster, die mit Steingerüsten gefasst werden, stammen aus der Zeit um 1850. Im Gegensatz zu den übrigen hellen Fassaden der Nachbarbauten ist die Strassenfassade beige-grau verputzt.

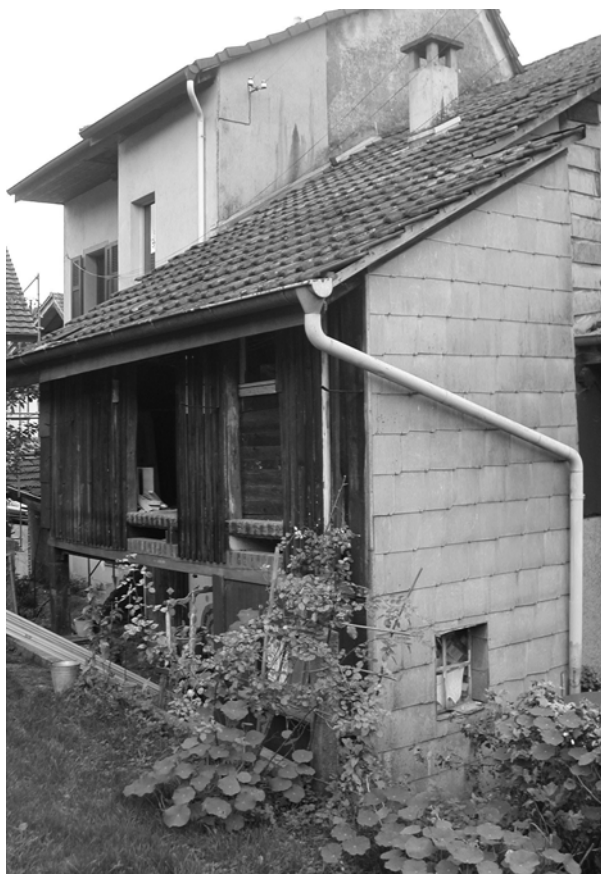
Fassade Ost

Die Giebelseite Nord ist mit Eternitplatten verkleidet. Unter dem verlängerten Dach auf der zweigeschossigen Ostseite befinden sich eine Laube und ein ehemaliges Toilettenhäuschen. Der Hauseingang liegt auf der Rückseite. Im Jahre 2006 werden die Innenräume erneuert. Auffallend ist die dicke Trennwand auf der Südseite im Entrée. Auf der Ostseite breitet sich ein gepflegter Blumengarten aus.

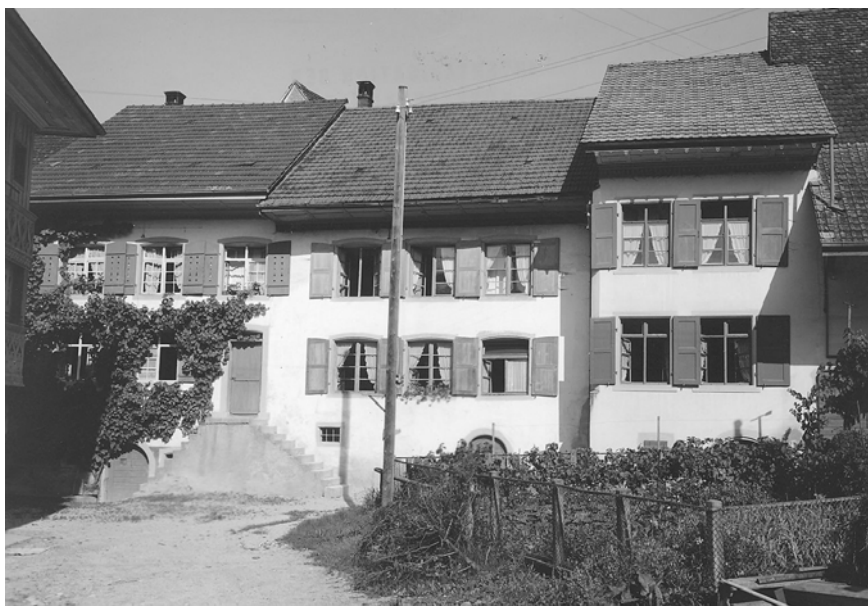
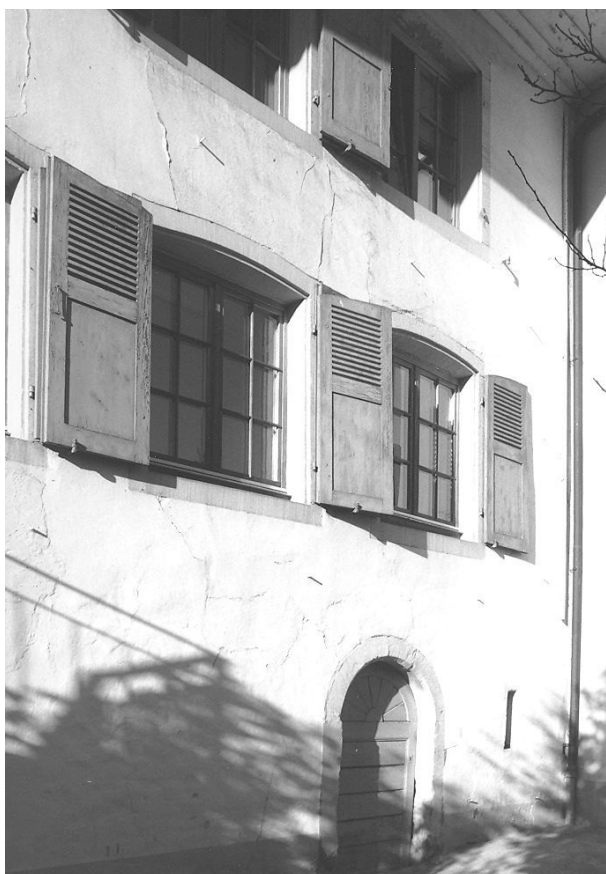
Fassade Südost

Das zweigeschossige und dreiachsige Wohnhaus mit flachem Satteldach bildet das Scharnier einer ortsbildprägenden, dreiteiligen Zeile (Hauptstrasse 39-41). Das Wohnhaus ist auf der Südostseite mit grossen stichbogigen Fenstern und Klappläden streng dreiachsig gegliedert. Die Holzfenster sind erneuert worden. Die geschlossene Dachfläche ist mit Doppelfalzziegeln eingedeckt. Die Dachuntersicht des Wohnhauses ist verschalt. Die weiss gestrichenen Fenstergerüste werden mit hellgrünen Klappläden ergänzt. Im Erdgeschoss befindet sich ein gotisch gefasstes Rundbogenportal. Eine einläufige Treppe führt zum Hauseingang Nr. 39, der ursprünglich als Erschliessung beider Häuser diente. Der leicht bepflanzte Vorgarten breitet sich auf der Südostseite aus. Auf der Rückseite Nordwest sind der ehemalige Schweinestall und die Toilette zu einem modernen Bad und einem zusätzlichen Zimmer ausgebaut worden. Die ehemalige Laube dient heute als Balkon. Darunter befindet sich die Haustüre mit überschobenen Füllungen. Sämtliche Fenster und Türen wurden auf der Rückseite im Jahre 1993 erneuert.

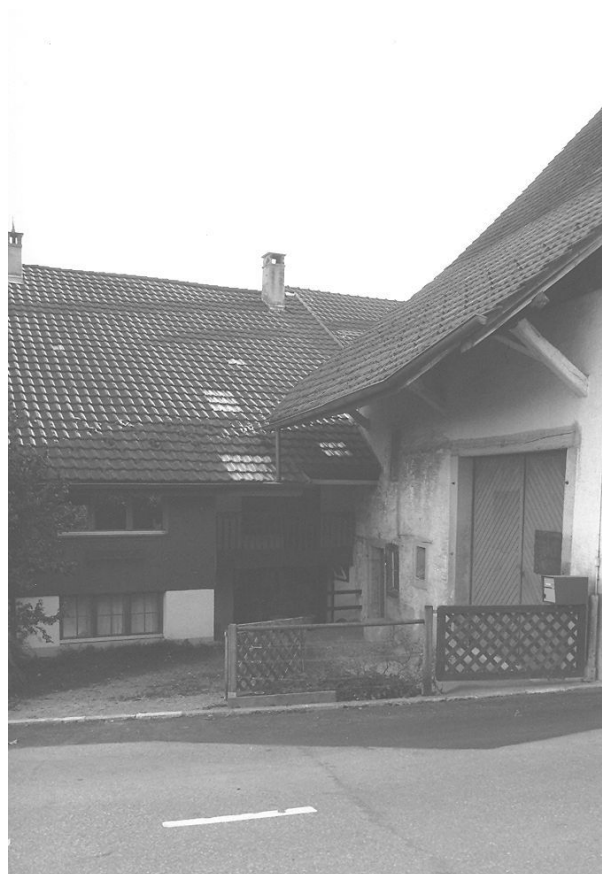
Fassade Nordwest

Die zweiteilige Scheune ist auf der Traufseite Ost mit rechteckigem Stall- und Tenntor (Diagonallattung) gegliedert. Auffallend ist der weit vorkragende Schermen mit Flugpfette und Bügen. Auf der Traufseite West befindet sich ein rundbogiges Tenntor.
