Erstellt im Auftrag der Kantonalen Denkmalpflege durch Claudio Affolter, August 2006

**Inhalt**

# BIB. Bauinventar BL Gemeinde Tenniken

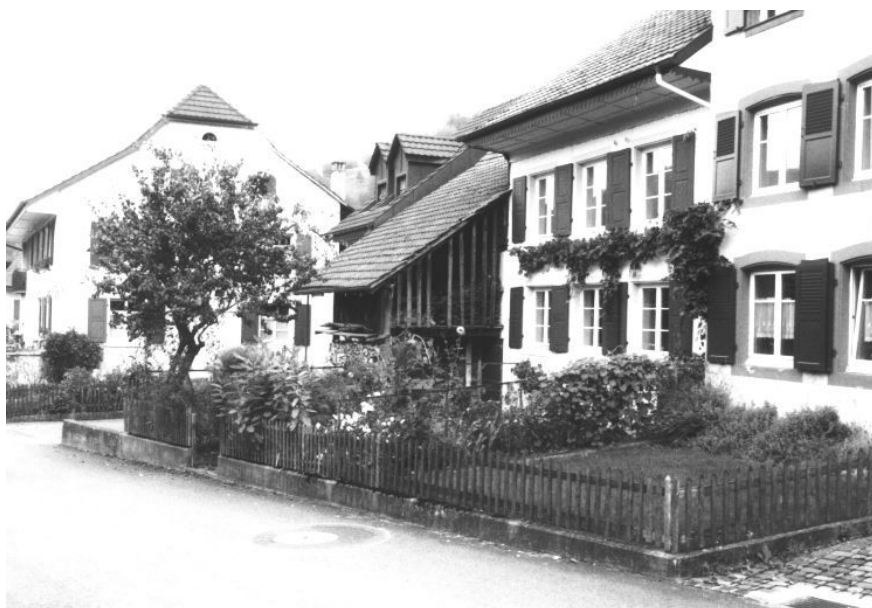
Ansicht Südwest

Das Wohnhaus ist auf der Westseite (Strassenseite) mit grossen rechteckigen Fenstern und Klappläden streng dreiachsig gegliedert. Die Holzfenster sind erneuert worden. Die geschlossene Dachfläche ist mit Doppelfalzziegeln eingedeckt. Die Dachuntersicht des Wohnhauses ist kassettiert. Ein schmuckes Zierfries zieht sich längs der Traufe. Die weiss gestrichenen Fenster werden mit dunkelgrünen Klappläden ergänzt. Der gepflegte Ziergarten besteht aus prächtigen Blumenbeeten, die von einer Mauer sowie einem Staketen- und Drahtzaun umfasst werden.

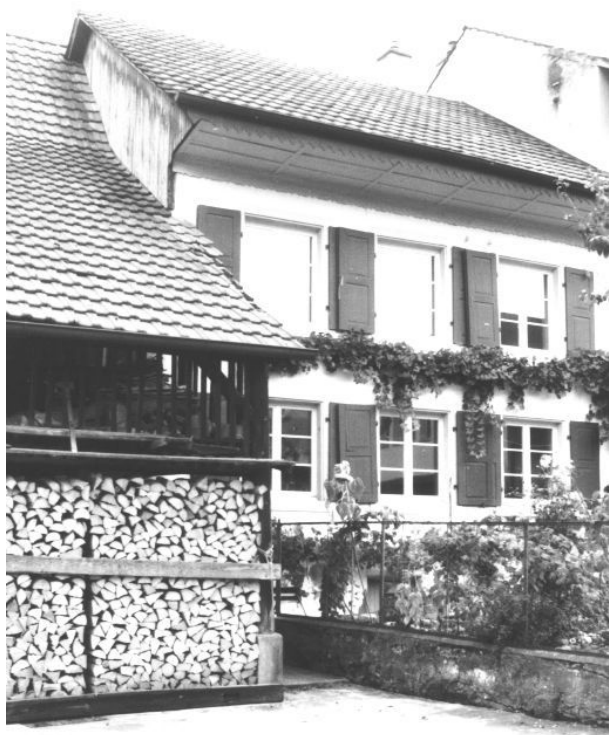
Fassade West

Das klassizistisch-biedermeierliche Posamentenhaus bildet zusammen mit den anschliessenden Nachbarbauten ein wichtiges Ensemble im Unterdorf. Bemerkenswert ist die streng gegliederte, dreiachsige Hauptfassade West mit grossen Rechteckfenstern und einem zierlichen Schmuck längs der Traufe. Ein prächtiger Blumengarten, der mit einem Zaun begrenzt ist, breitet sich auf der Westseite aus. Haustüre und Fenster im Erdgeschoss auf der Ostseite wurden erneuert. Zum Teil sind die mit Holzgerüsten gerahmten Fenster und Vorfenster noch alt. Ein schlichter Holzschopf, der sich hinter der Scheune von Nr. 17 anfügt, sorgt für einen geschützten Sitzplatz auf der Rückseite.

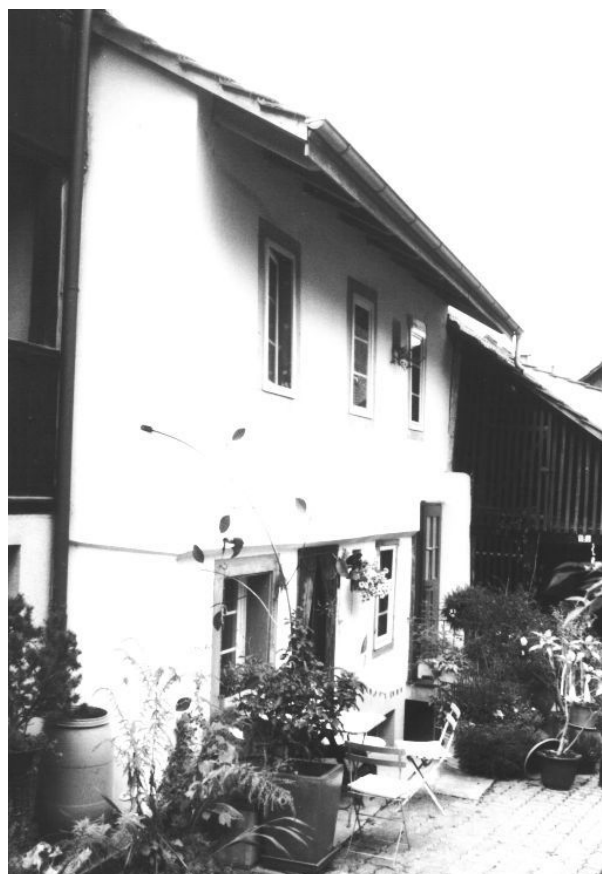
Fassade Ost

Auf der Rückseite Ost ist das Obergeschoss ebenfalls mit drei Fensterachsen gegliedert. Die alten Fenster und Vorfenster werden mit einem Holzgerüst gefasst. Das vorkragende Obergeschoss lässt eine Fachwerkkonstruktion vermuten. Das rechteckige Portalgerüst rahmt eine Holztüre mit überschobenen und gläsernen Füllungen. Rechts davon befindet sich ein zweiter (jüngerer) Eingang mit einer aussen angeschlagenen Türe. Seitlich sind kleinere (neue) Rechteckfenster eingepasst. Eine einläufige Treppe führt ins Untergeschoss. Auf der Nordseite folgt ein schlichter Holzschopf mit Pultdach, das mit Pfannenziegeln bedeckt ist. Die Südseite ist mit Latten verkleidet. Der mit Kunststeinen neu belegte Vorplatz wird als geschützter Sitzplatz genutzt.

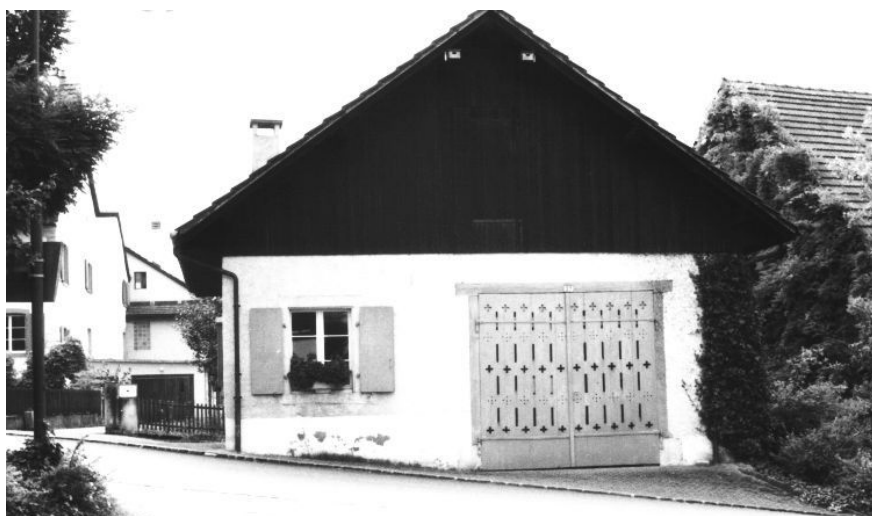
Fassade Nord

Die Giebelseite Nord ist mit einem zweiflügeligen Tor und einem Rechteckfenster mit Klappläden unterteilt. Die beiden Türflügel der Remise, die mit einem Holzgerüst gerahmt werden, sind mit schmalen Schlitzfenstern und Sternmotiven gestanz. Das Giebeldreieck ist holzverschalt. Die Traufseite Ost ist mit einem Eingang und einem Rechteckfenster gegliedert. Ebenso ist die Giebelseite Süd mit Fenstern in der östlichen Hälfte geöffnet. Die andere Hälfte und die Traufseite West sind mit wenigen Lüftungsschlitzfenstern perforiert. Die Remise wird mit Lüftungsschlitzfenstern belüftet, der eigentliche Schlachtraum mit Rechteckfenstern dreiseitig belichtet. Die Holzfenster mit Isolierverglasung stammen aus jüngerer Zeit. Die Fenster- und Türgerüste sind in hellem Hemmiker Kalkstein ausgeführt. Der alte Plattenboden und die weissen Wandplättli sind erhalten. Der Massivbau ist beige verputzt. Sockel, Remisentore und Klappläden sind grau gestrichen.

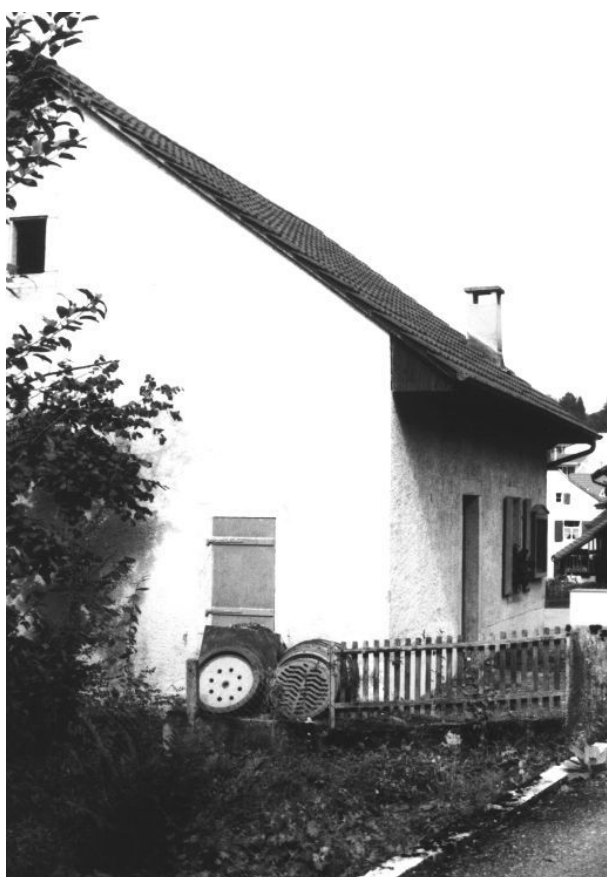
Ansicht Südost

Das kleine, eingeschossige Schlachthaus mit Satteldach bildet eine wichtige Ergänzung zu den gegenüberliegenden öffentlichen Bauten wie Gemeindeverwaltung und Pfarrscheune. Das Dach wurde mit Pfannenziegeln neu eingedeckt. Der Vorplatz an der Ostseite ist asphaltiert.

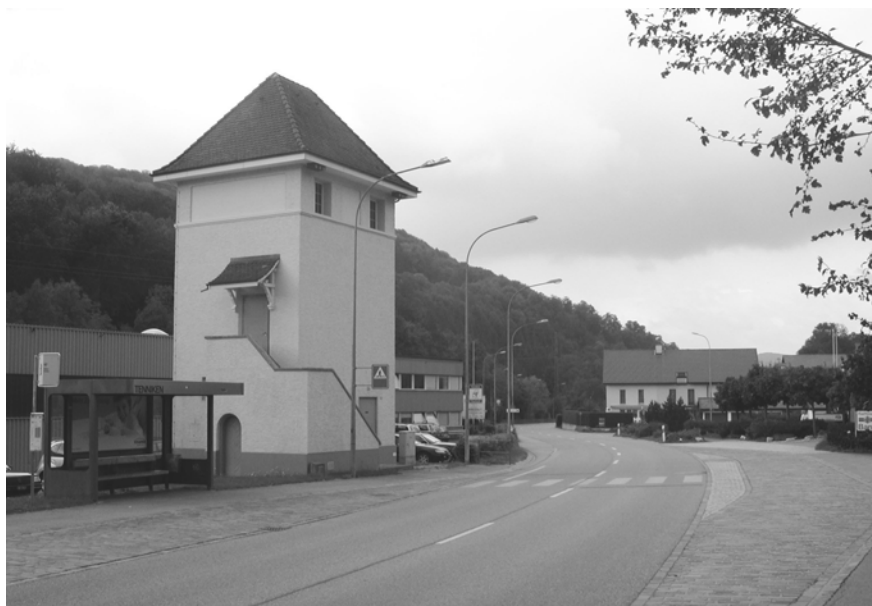
Ansicht Südost

Die turmartige, zweigeschossige Transformatorstation mit Walmdach (Biberschwanzziegeln) steht direkt an der Hauptstrasse. Ein umlaufendes Gesimse trennt die Rechteckfenster (je zwei auf beiden Längsseiten) unterhalb der Traufe. Auf der Strassenseite Ost führt eine Rechtecktüre, auf der Südseite eine Rundbogentüre ins Erdgeschoss. Die Türen und der Sockel sind grau gestrichen. Eine übereck geführte Treppe (Treppenabdeckung aus ockerfarbenem Kalkstein) führt zum Eingang im Obergeschoss (Südseite). Der obere Eingang wird mit einem Vordach mit Zierbalken geschützt. Ein Rechteckfenster auf der West- und zwei Ovalfenster auf der Nordseite belichten das Erdgeschoss. Das zweigeschossige technische Gebäude basiert auf einer rechteckigen Grundfläche von 5.5 x 6 Metern. Die Höhe des Turms beträgt etwa 11 Meter. Die gepflegte, hellbeige verputzte Transformatorstation ist heute noch in Betrieb.

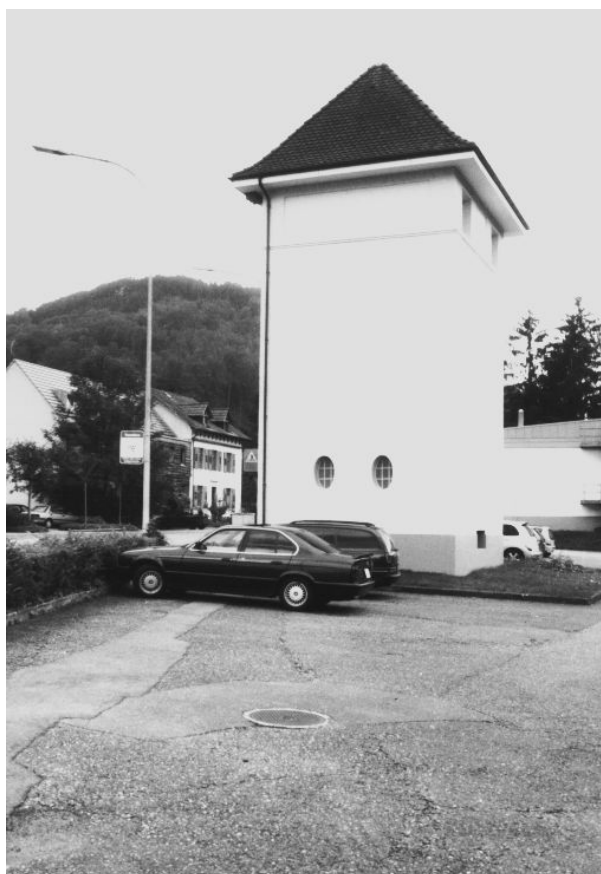
Ansicht Nordwest

Die turmartige, zweigeschossige Transformatorstation mit Walmdach akzentuiert die Gewerbezone auf der westlichen Seite der Hauptstrasse. Das gepflegte, technische Gebäude stammt vom Sissacher Architekten Hans Ryf-Eggler und ist heute noch in Betrieb. Der massige, 11 Meter hohe Turm ist schlicht gestaltet und wird durch zwei Eingänge im Erd- und einem Eingang im Obergeschoss erschlossen. Eindrücklich ist die übereck geführte, steile Treppe. Die gut proportionierte Transformatorstation ergänzt ähnliche Anlagen in Ettingen, Hölstein, Langenbruck, Reigoldswil, Sissach, Tecknau und Wittinsburg. Heute sind die Zu- und Ableitungen unterirdisch angelegt.

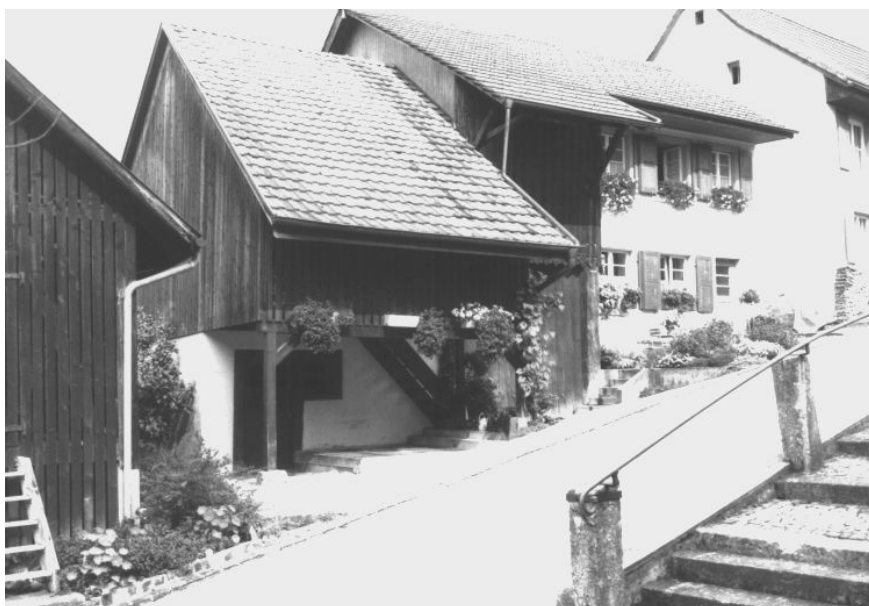
Fassade Süd

Das zweigeschossige Mittertennhaus mit Satteldach liegt traufständig am Kirchrain. Das Wohnhaus ist auf der Südseite (Strassenseite) mit rechteckigen Fenstern und Klappläden streng dreiaxsig gegliedert. Die Holzfenster sind erneuert worden. Die geschlossene Dachfläche ist mit Doppelfalzziegeln eingedeckt. Die Dachuntersicht des Wohnhauses ist verschalt. Das steinerne Portalgewände rahmt eine schlichte (neuere) Holztüre mit überschobenen und gläsernen Füllungen. Die Giebelseite Ost war ursprünglich nur mit einem kleinen Fenster im Giebel geöffnet. Mit der Verbreiterung auf der Nordseite wurden zwei zusätzliche Rechteckfenster eingefügt. Die Nord- steht heute schräg zur Südfassade, respektive parallel zur nördlichen Parzellengrenze. Sämtliche Fenster und Türen auf der Nordseite stammen von der Erweiterung um 1900.

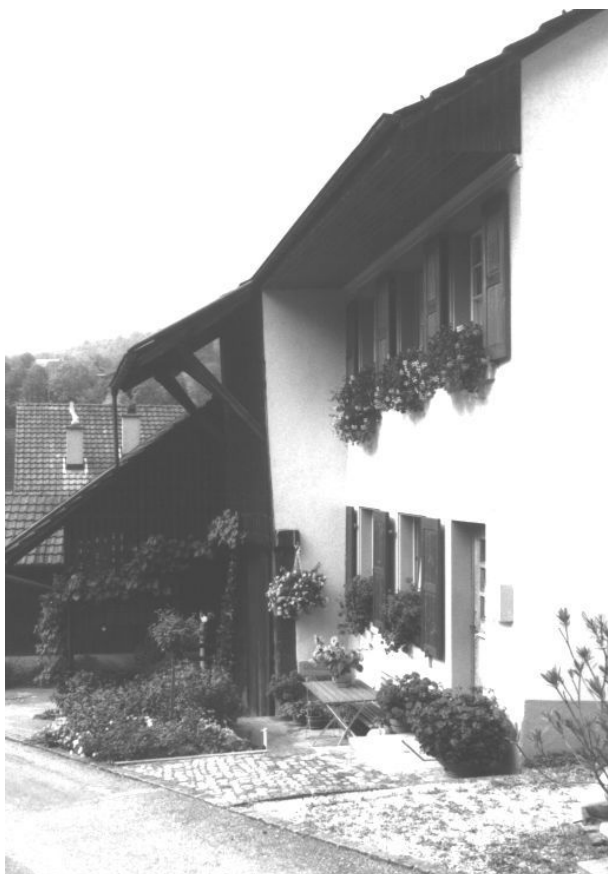
Ansicht Südost

An der Westseite schliesst das zweiteilige Ökonomiegebäude an. Das zweiflügelige (erneuerte) Tenntor wird mit breiten Gewänden aus Eichenholz gefasst. Die obere Hälfte ist mit Zierbrettern verschalt. Der Vorplatz des Stalles wird mit einer Schopflaube ergänzt. Die rechteckige Stalltüre, die mit schmalen Brettern horizontal verschalt ist, wird mit einem grossen Stallfenster ergänzt. Der Traufschermen wird mit Bügen und einer Flugpfette gestützt. Vor der fensterlosen Giebelfassade West, deren untere Hälfte gemauert und die obere mit Brettern verschalt ist, sind Birnen- und Apfelbäume aufgereiht. Der Vorplatz ist teilweise mit Natursteinen gepflästert.

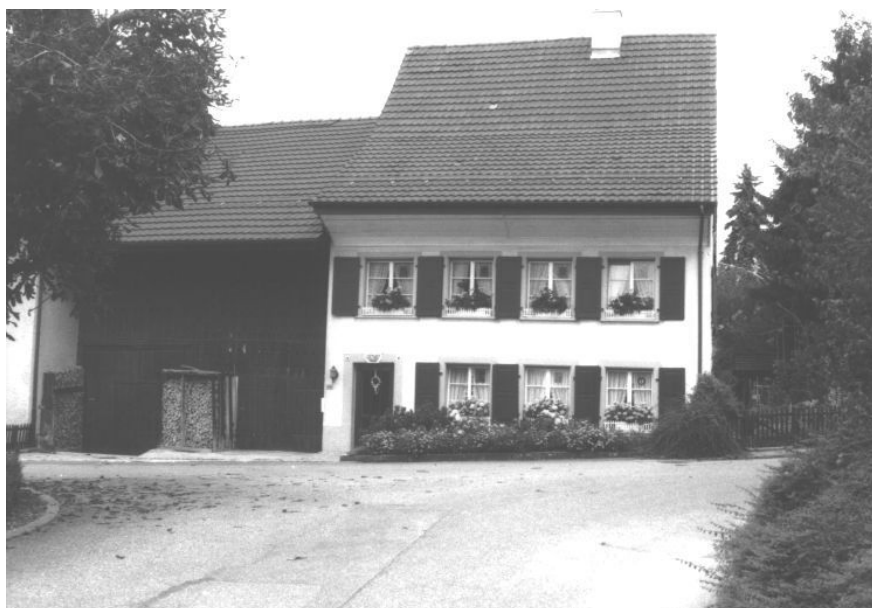
Fassade Süd

Das Wohnhaus ist auf der Südseite mit rechteckigen Fenstern und Klappläden streng vierachsig gegliedert. Die Holzfenster sind erneuert worden. Die geschlossene Dachfläche ist mit neuen Pfannenziegeln eingedeckt. Die Dachuntersicht des Wohnhauses ist verschalt. Das breite Portalgewände aus Hemmiker Kalkstein rahmt eine neuere Holztüre mit gläsernen Füllungen. Auf der Rückseite Nord ist das Haus erweitert und mit zwei Fensterachsen ergänzt worden. Die Giebelseite Ost ist mit unterschiedlich grossen Fenstern unregelmässig unterteilt. Im Giebeldreieck befindet sich ein Sgraffito mit Posamenterrinnen, datiert "1957".

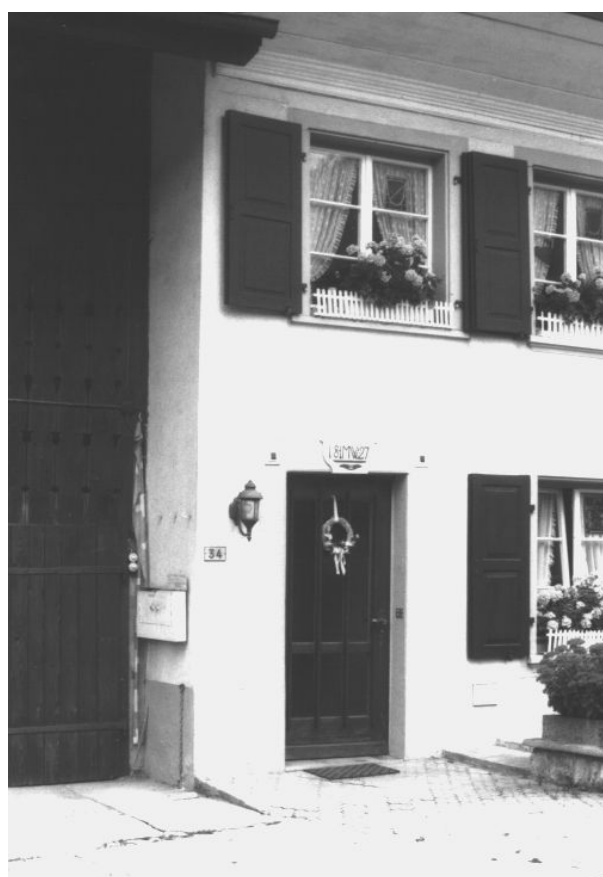
Eingang Süd

An der Einmündung der Ledergasse in die Alte Landstrasse steht das stattliche zweigeschossige Bauernhaus mit Satteldach und Würge. Das traufständige Haus stammt von "1827" (Datierung "18 IMW 27" im Türsturz).

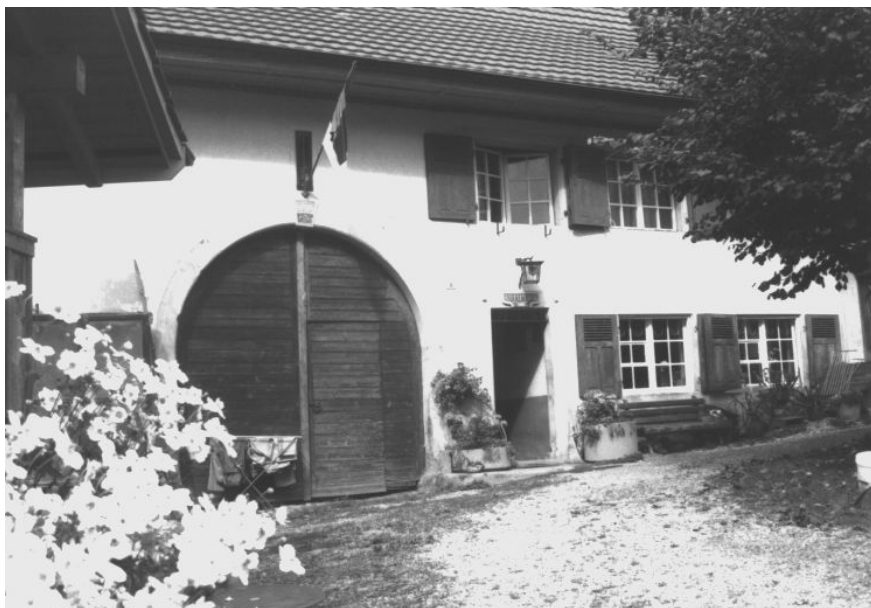
Fassade Südost

Das Wohnhaus ist auf der Südostseite mit rechteckigen Fenstern und Klappläden streng dreiachsig gegliedert. Die Holzfenster sind ca. 1920 erneuert worden. Die geschlossene Dachfläche ist mit neuen Pfannenziegeln eingedeckt. Die Dachuntersicht des Wohnhauses ist kassiert. Das breite Portalgewände rahmt eine neuere Holztüre mit über- und eingeschobenen Füllungen. Auf der Rückseite Nordwest ist das Haus erweitert und mit zusätzlichen Nebenbauten ergänzt worden. Auf der Giebelseite Nordost schliesst ein Anbau von 1925 an, der vom Baumeister Hans Martin aus Böckten für Jakob Mundwyler-Madörin erbaut wurde.
