Bau- und Umweltschutzzdirektion
Kanton Basel-Landschaft

Amt für Umweltschutz und Energie

**Zustand der Oberflächengewässer in der Gemeinde
Reigoldswil**

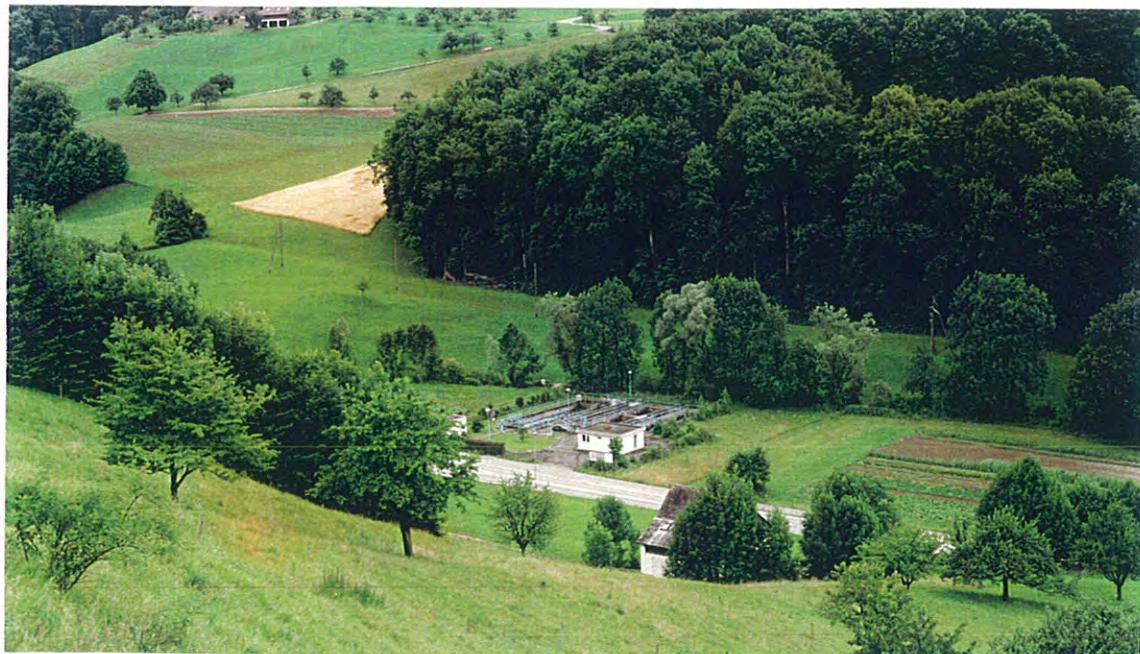
Die ARA Reigoldswil entwässert in die **Hintere Frenke**.

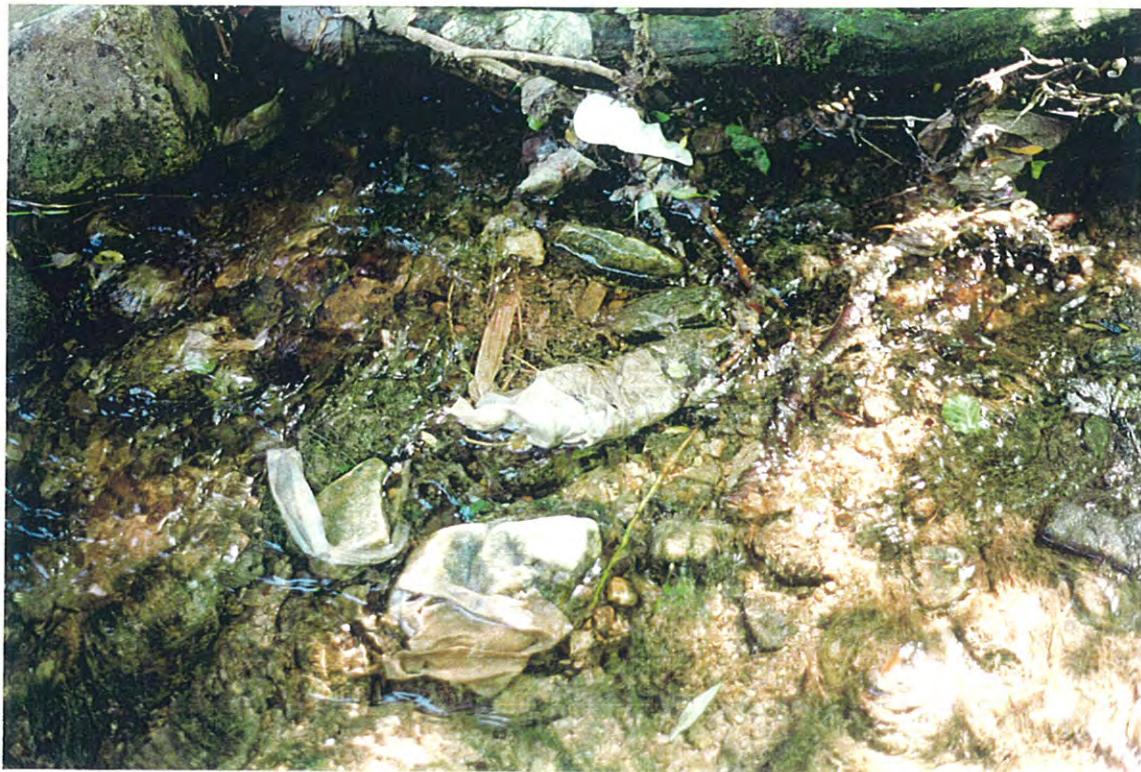
Bei starken Niederschlägen erfolgen auf der ARA Reigoldswil Entlastungen in die **Hintere Frenke** (im Bild: Entlastungsrückstände).

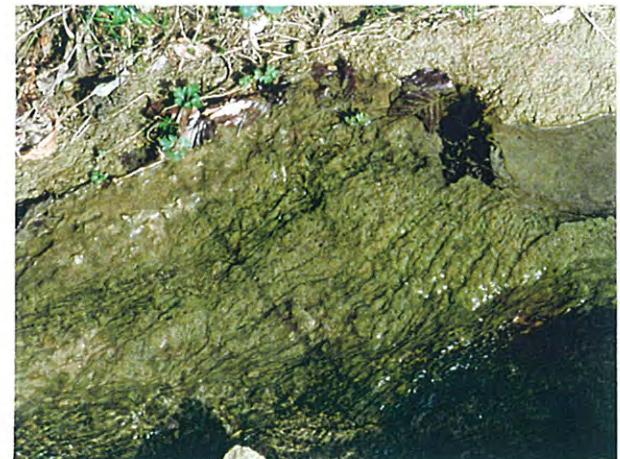
Leichte Schaumbildungen und

... üppiger Algenbewuchs weisen auf landwirtschaftliche Einflüsse hin.

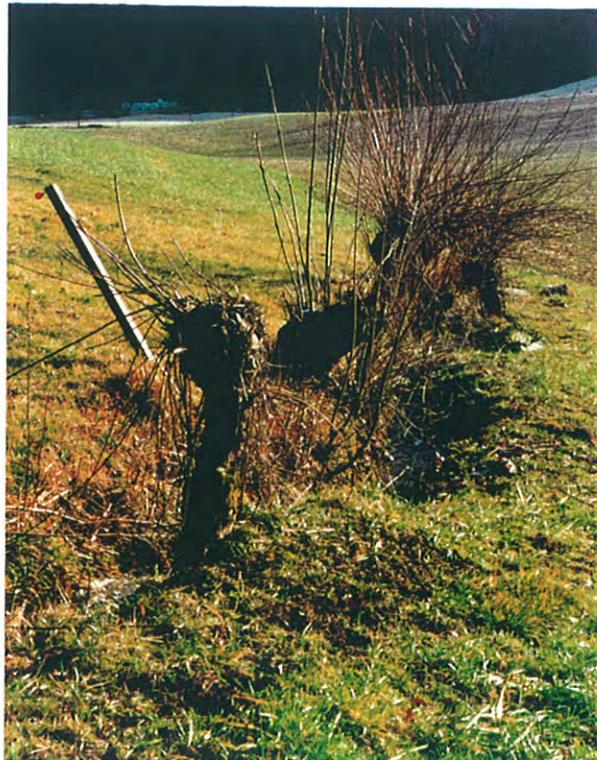
Deutliche Anzeichen organischer Abwasserinhaltsstoffe unterhalb Hof Eichen im **Eichenbächli**.

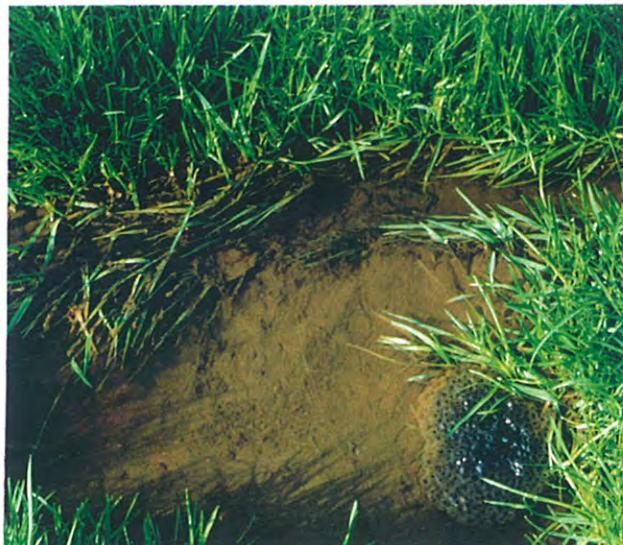
Die Wasserqualität des **Marchbächlis** wird maßgeblich durch die Bewirtschaftung der oberliegenden Siedlungen bestimmt (im Bild "Zapfholderen").

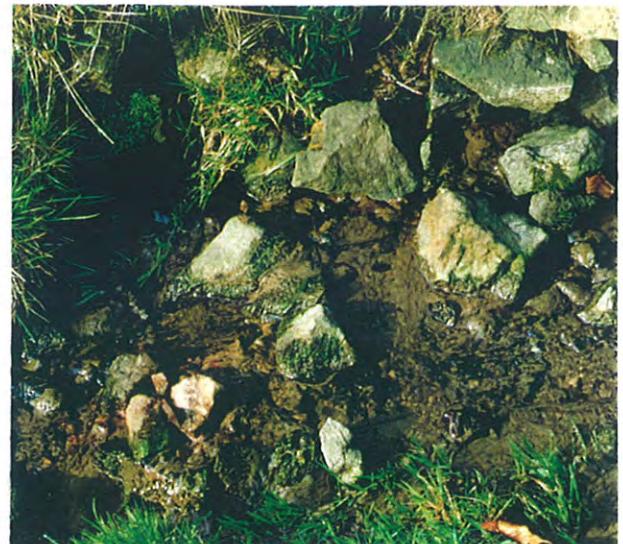
Schlammablagerungen, ...

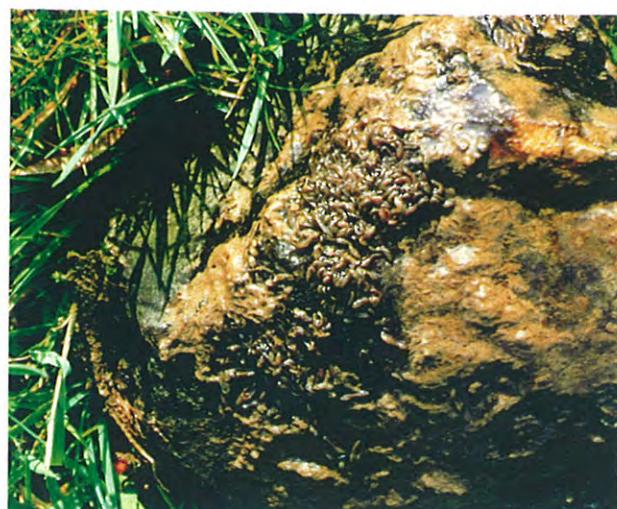
... heterotropher Bewuchs und ...

... Simulien (Kriebelmücken) im Gewässer weisen auf die Einleitung von Abwässern hin.

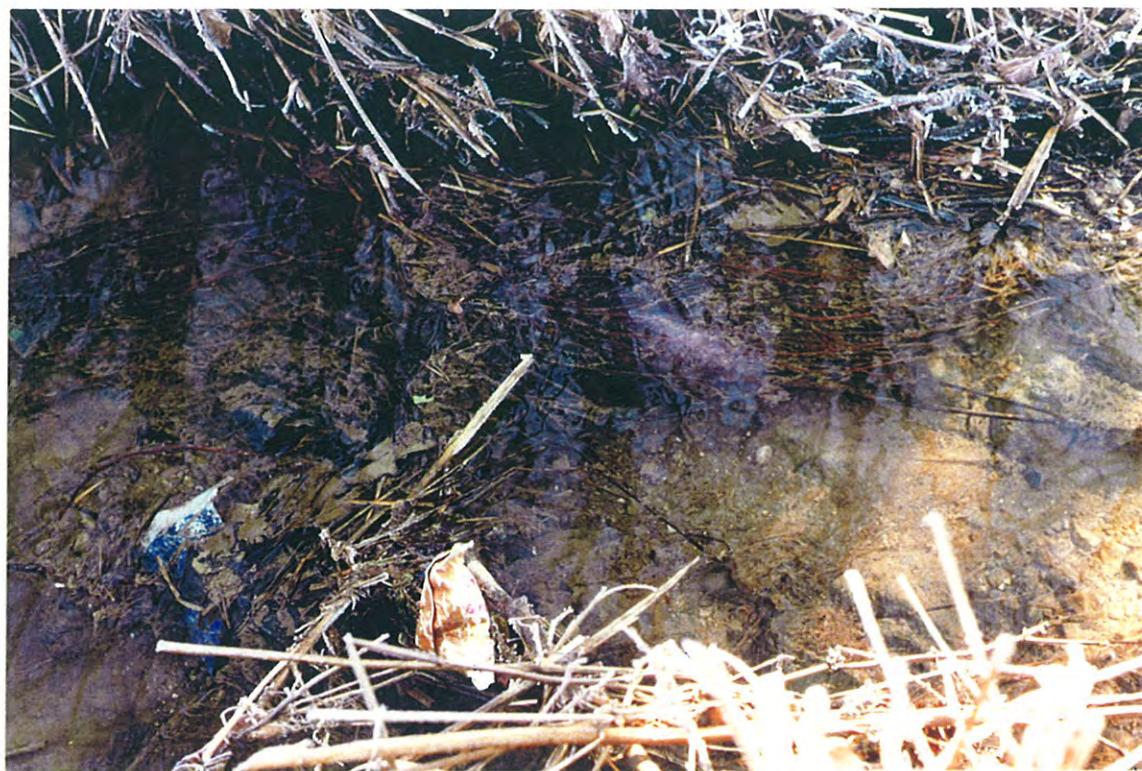
Sichtbare Beeinträchtigung unterhalb Siedlung Marchmatt (heterotropher Bewuchs).

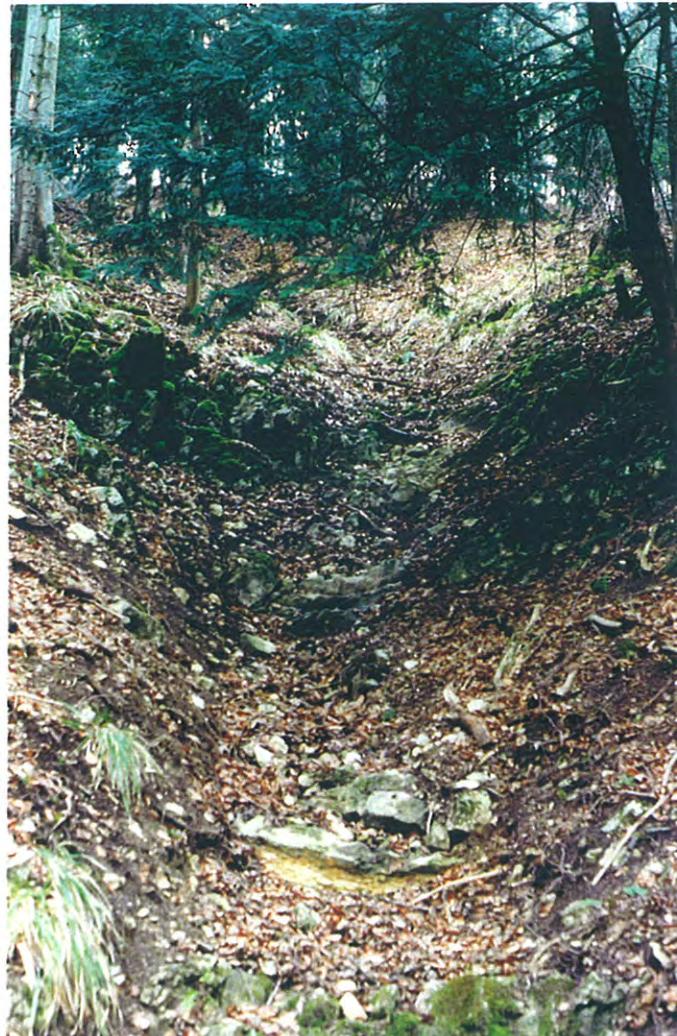
Wasserfallenbächli oberhalb und unterhalb der Strasse. Das Kleingewässer ist mehrheitlich sauber.

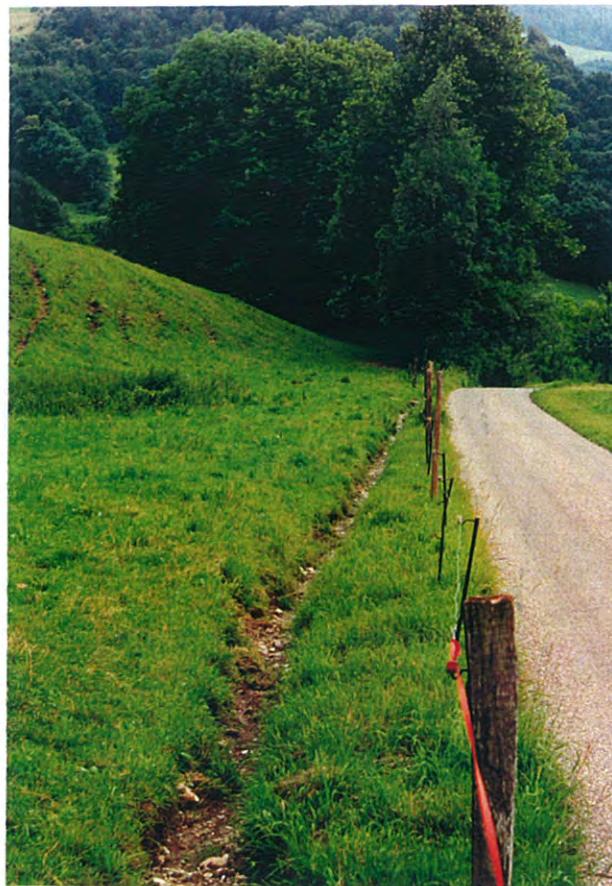
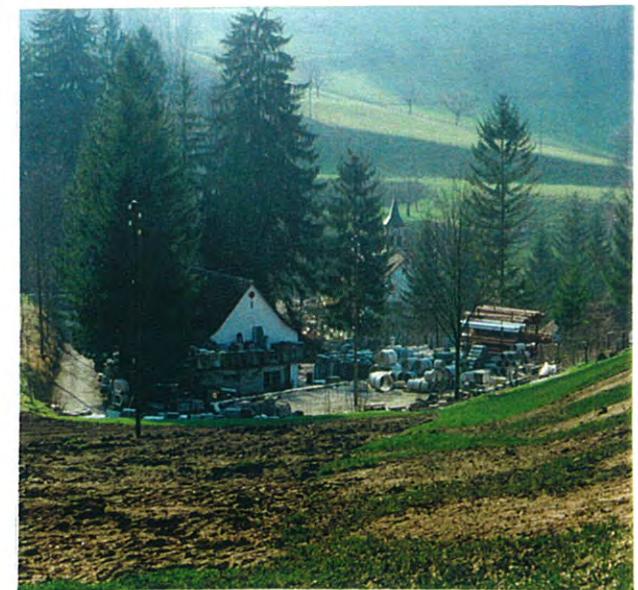
Der Unterlauf des Grundbächlis ist eingedolt, ...

... der Oberlauf mehrheitlich trocken.
